**L'AIGUAT DEL 10 DE JUNY DEL 2000 A MONTSERRAT I ELS  
SEUS ENTORNS**

**Anàlisi dels efectes vinculats a la dinàmica geomorfològica a  
partir d'imatges aèries, cartografia i fotografia**

TREBALL DE FINAL DE GRAU

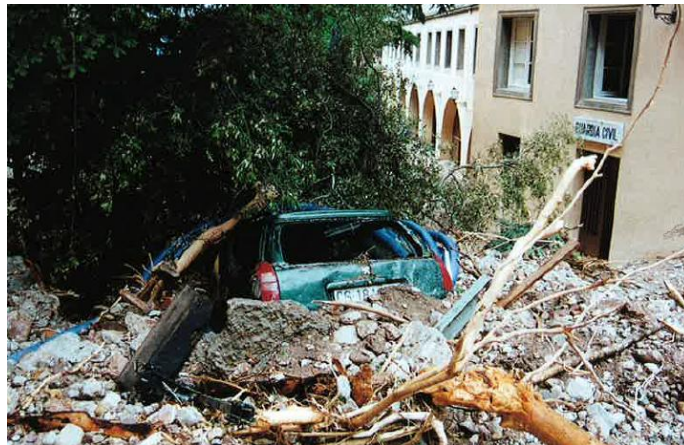
Durant l'aiguat, el torrent arrossegà al seu pas amb violència blocs de diverses mides, formant una canal amb incisió per erosió, que acabava formant un con de dejecció al arribar a les Cel·les (Imatge 3), que va coincidir amb el final d'una esllavissada de formació superficial.

*Imatge 3: Con de dejecció a l'inici del Camí de Sant Jeroni. TotMontserrat*

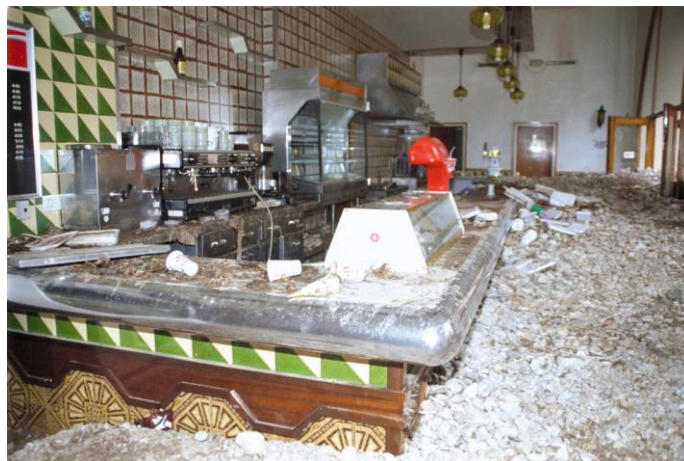
L'aigua, però, seguia el seu pas arrossegant materials més fins, dipositant-los a la Plaça Abat Oliva i filtrant-se dins els edificis (Imatge 5). El Bar de la Plaça (Imatge 4) va quedar ple de material conduït fins allà, destrossant el seu interior. El Funicular de Sant Joan, concretament l'estació de l'inferior, li va passar el mateix.

*Imatge 4: el Bar de la Plaça. TotMontserrat*

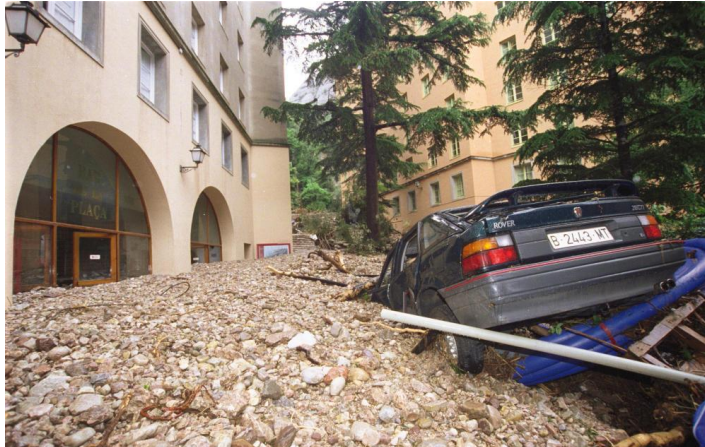
Imatge 5: Canal d'acumulació a la Plaça, provinent del Camí de Sant Jeroni. TotMontserrat

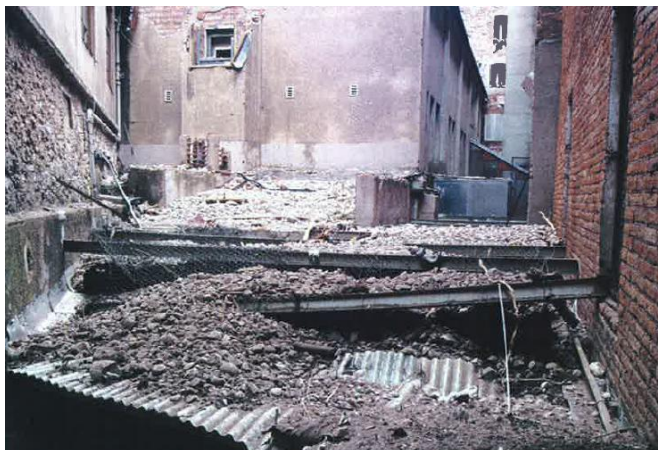
Tota la infraestructura del Monestir va quedar devastada, però com podem veure en el segon fotograma del 27 de Juny (Mapa 4), les obres de rehabilitació de l'espai es van iniciar just el dia després, el dia 11.

*Imatge 6: Part posterior de l'Hostal Cisneros i l'Hotel del Monestir. TotMontserrat*

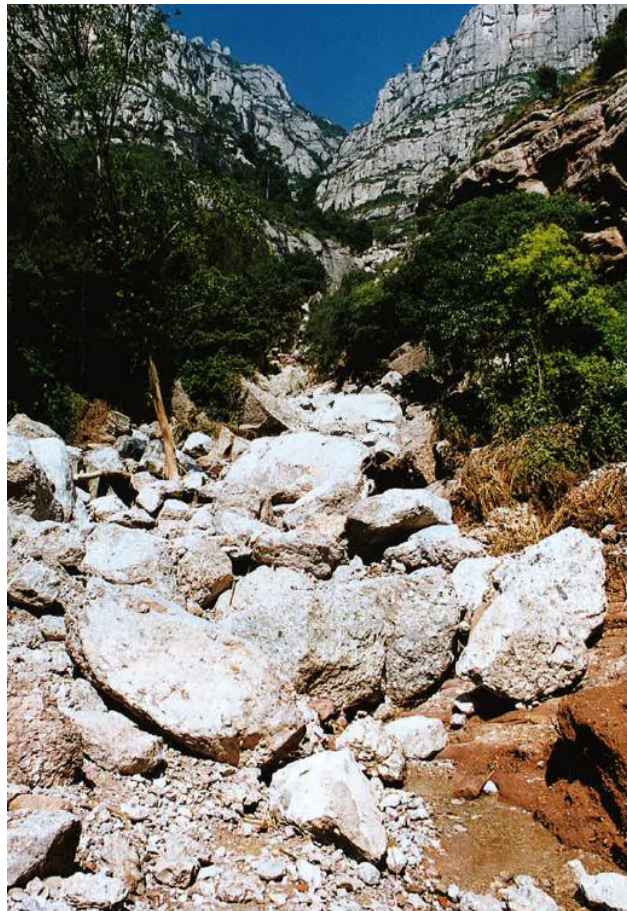
*Imatge 7: El con de dejecció que es va formar a la C-55. TotMontserrat*

Vegem tota la sèrie de materials dipositats en aquest con de dejecció en plena C-55 (Imatges 7 i 8), fins i tot arbres de grans dimensions que van ser arrencats i transportats gairebé fins el riu Llobregat. El procés de neteja de les vies va ser breu, ja que és una carretera molt concorreguda i la seva recuperació era una de les prioritats. De les 30.000 tonelades de materials que es calcula que es van acumular al Monestir, s'estima que dues terceres parts van seguir el curs del Torrent de Santa Maria, dipositant-se en el con de dejecció de baix a la carretera.

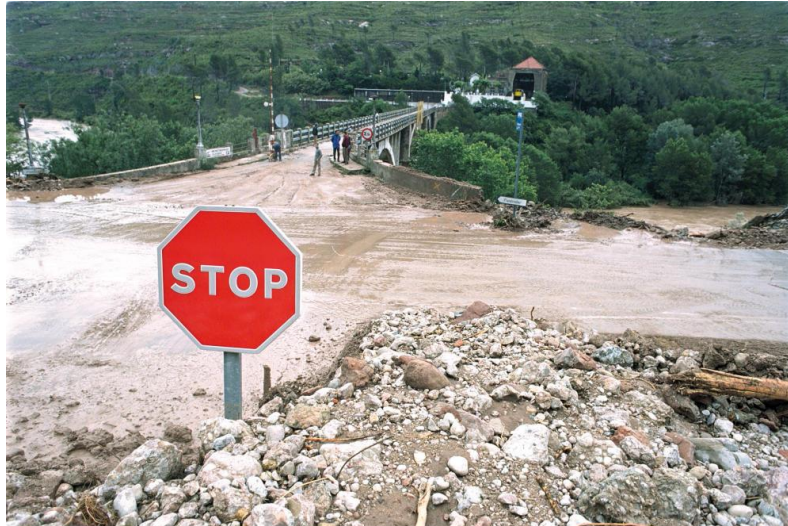
*Imatge 8: Fotografia presa des de la B-112 cap al pont de l'Aeri. TotMontserrat*

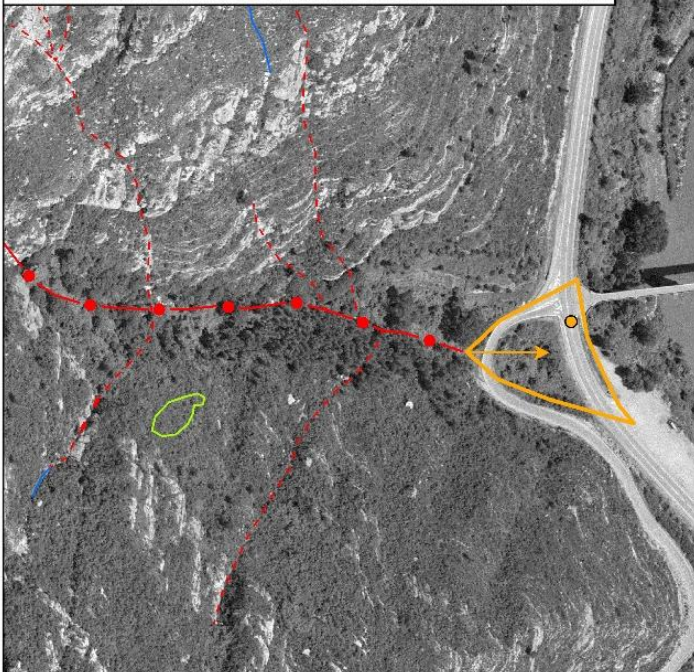
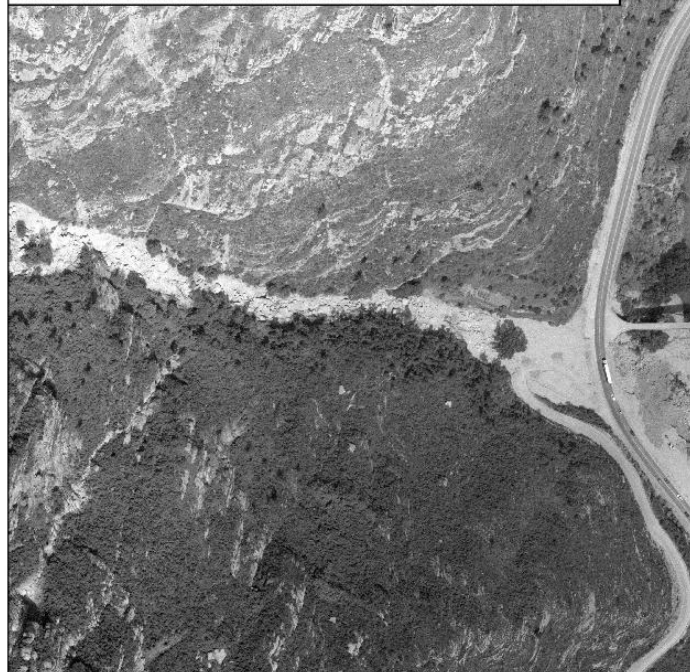
En les imatges aèries (Mapa 5) es pot veure perfectament el que s'ha descrit. Només cal veure com va quedar la canal després de l'aiguat. Si observem la cartografia actual, ja es pot veure com la vegetació s'ha recuperat i només es conserven els blocs que es van transportar i enclavar-se més avall.

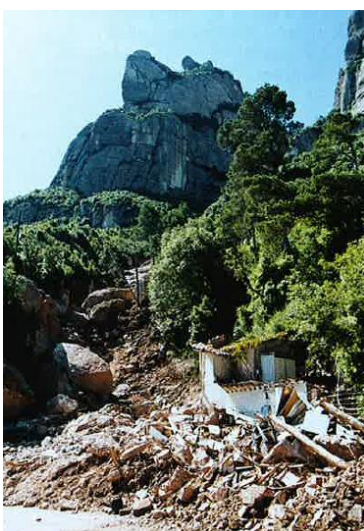
Imatge 11: El Restaurant tot just després de l'aiguat (Oranias, 2000)

El Torrent del Tortuguer recull aigua des del seu inici, a més de tenir el Canal de Sant Jeroni com a afluent. Això genera una gran acumulació d'aigua que en el seu moment va arrossegar materials més aviat fins amb algun bloc de major dimensió que va acabar amb el Restaurant de Santa Cecília.

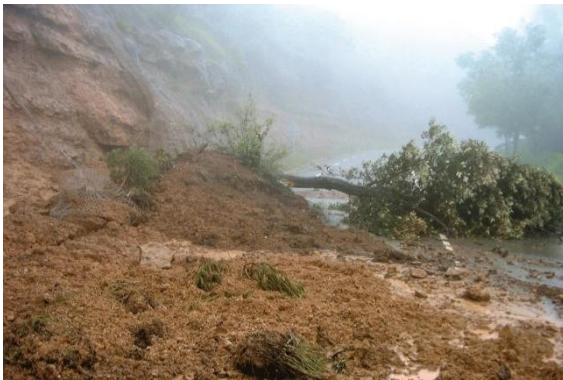
En aquest cas, no es disposa d'imatges concretes de punts afectats per les esllavissades i desprendiments. No obstant, la fesomia de l'entorn dels Degotalls és i n'era molt favorable. La antiga xarxa hídrica (Mapa 2) ha deixat canals que tot i la seva marcada inactivitat, en episodis com aquest es reactiven i poden deixar danys com els de les imatges d'a continuació.

Imatge 13: Proximitats dels Degotalls. Regió 7

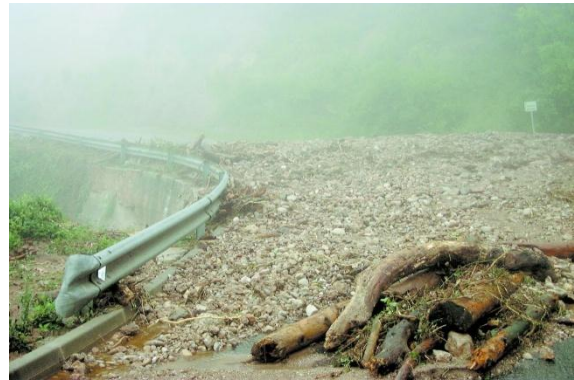
Imatge 14: Proximitats dels Degotalls. Regió 7

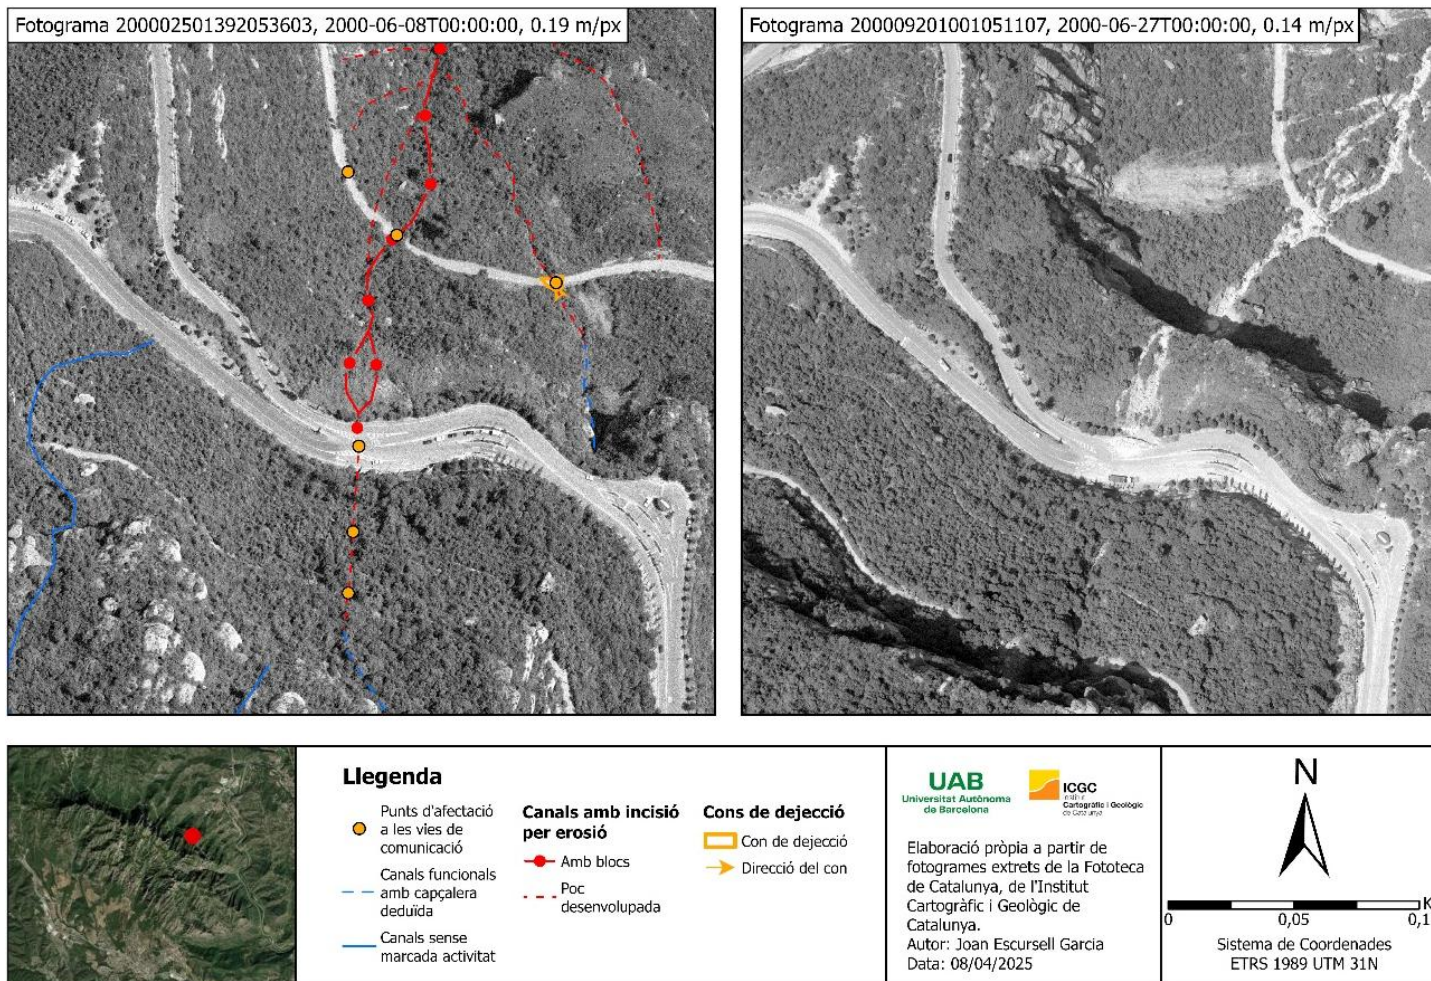
Mapa 7: Comparativa de la carretera dels Degotalls

El Mapa 7 ens mostra la gran quantitat de talls en les vies de comunicació. En primer lloc, la bifurcació de les carreteres B-1103 i B-1121, les dues úniques vies d'accés en cotxe, autobús, entre d'altres. Per la seva gran importància, no és estrany entendre el per què van ser les dues carreteres que es van prioritzar en la intervenció de neteja.

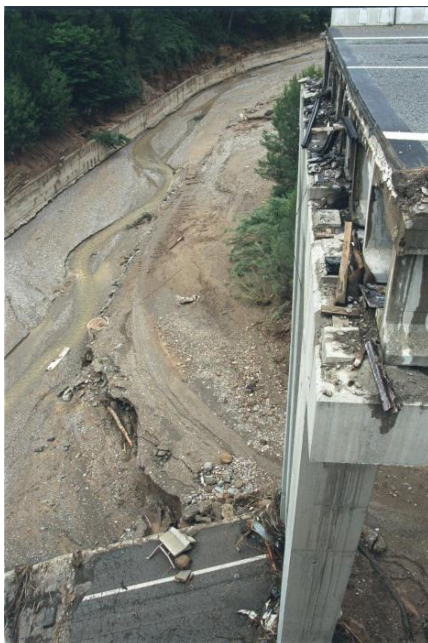
Curiosament, la secció de la via que va cedir va ser l'ampliació, és a dir, la més nova i la que se suposava que més havia de resistir. A l'entrevista que realitzo al germà Ramon Oranias (vegeu Annex 4), em mostra la mala realització de l'obra de l'ampliació. Un dels tres pilars que sostenen els dos carrils, concretament el de la dreta, està mal fet, pel que quan aquest va cedir, fa caure tota la secció del pont (Imatge 15).

Imatge 15: La Riera de Magarola retornada la calma, amb el tram de la via esfondrat. Regió7

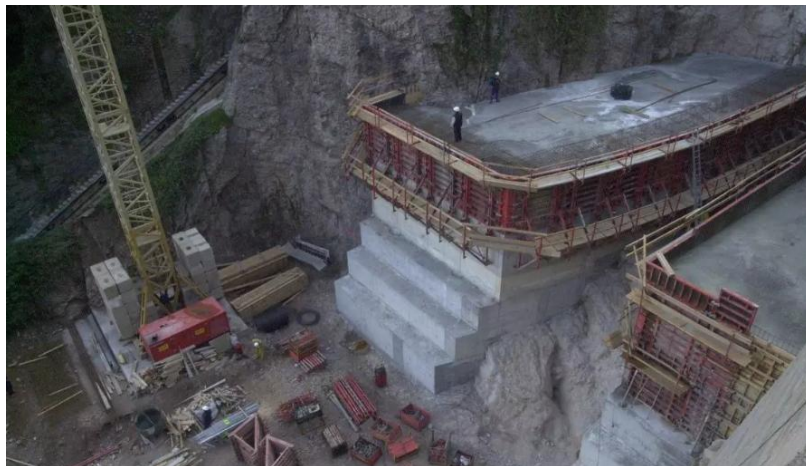
Imatge 20: Obres de canalització del Torrent de Santa Maria de Montserrat, l'any 2001. Regió7

*“El projecte a redactar al llarg de l'any 2025 haurà de definir les actuacions necessàries per a la canalització dels dos torrents, que actualment aporten l'aigua de la pluja des d'una important altura a la zona posterior del monestir i de l'Hostal Vell. En l'actualitat, aquests cabals, en cas d'episodis de pluges intenses, transcorren superficialment per les places del Monestir fins a la seva incorporació al torrent de Santa Maria.”*

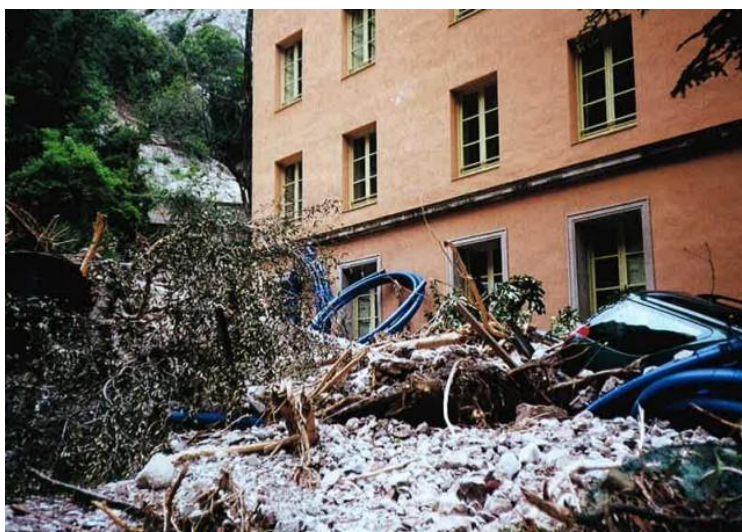
*Imatge 21: Canal amb acumulació format a la Plaça de l'Abat Oliba.  
TotMontserrat*

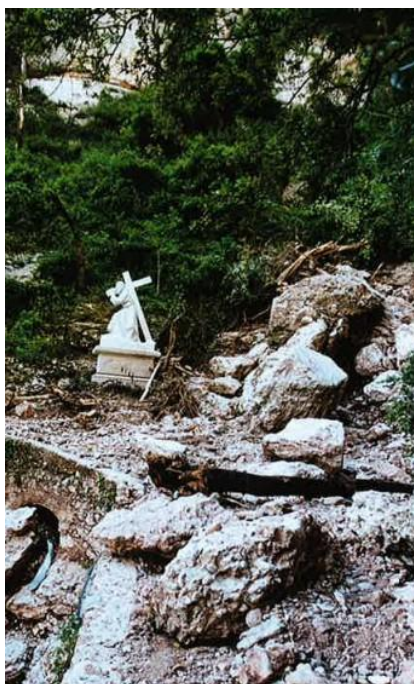
*Imatge 22: Canal que baixa de Sant Miquel cap al Camí de la Cova.  
TotMontserrat*

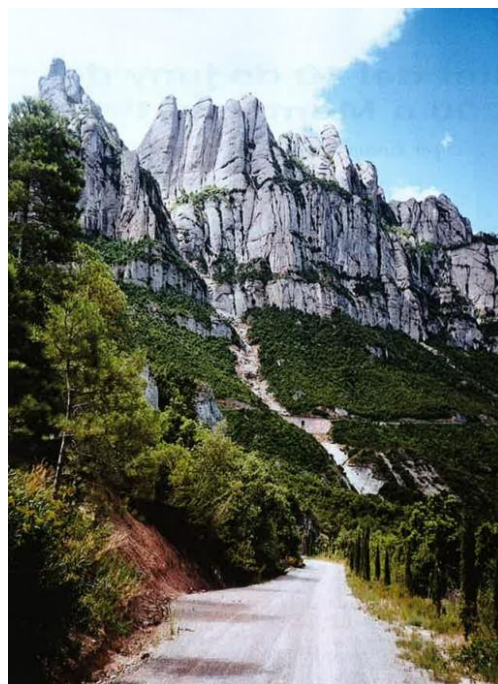
*Imatge 23: Canvis visibles a la Canal dels Ecos.  
TotMontserrat*

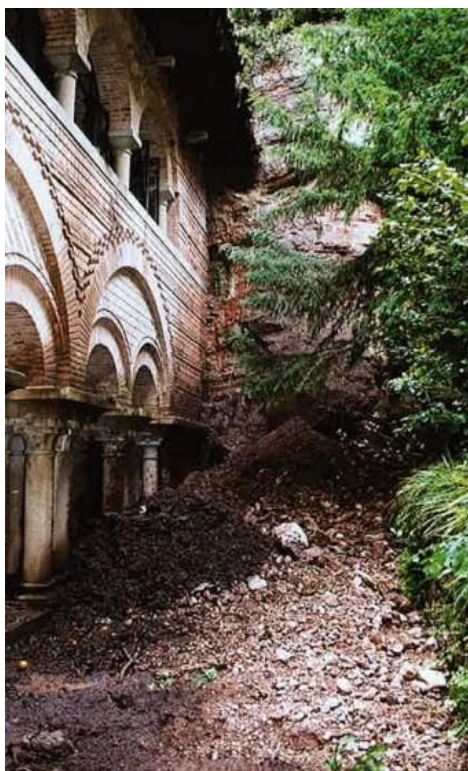
*Imatge 25: Canal de l'Escala de Ferro. TotMontserrat*

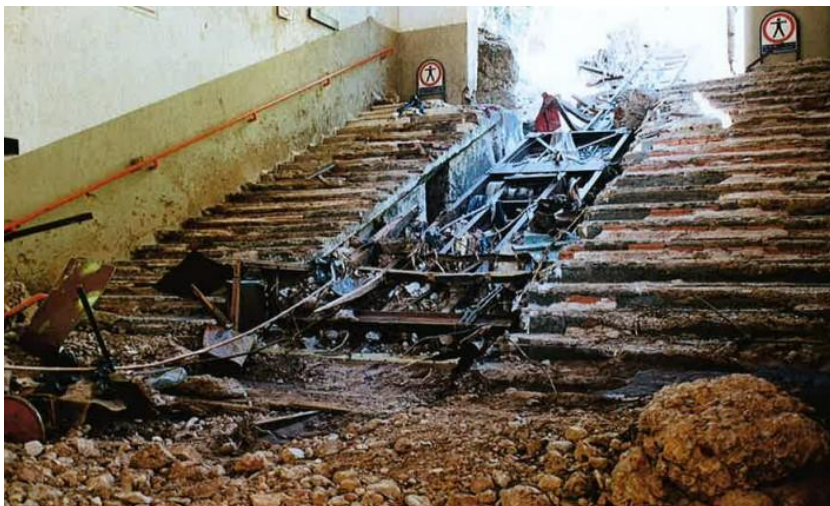
Imatge 27: Destrosses al Funicular de la Santa Cova. TotMontserrat

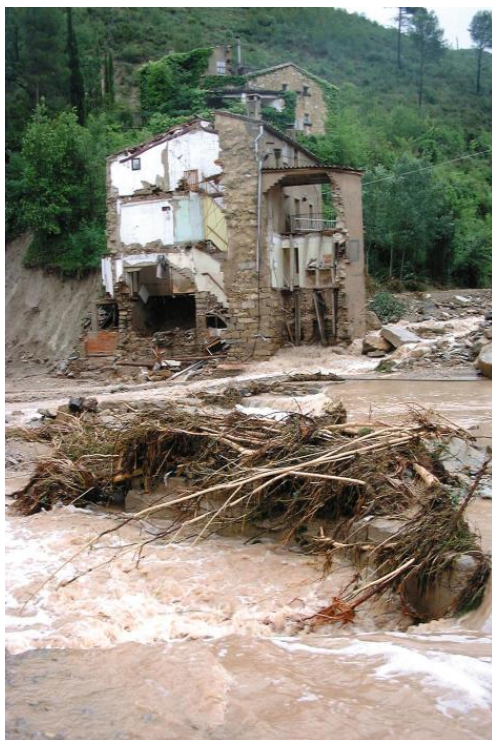
Imatge 28: Crescuda de la Riera de Marganell.  
Regió7
