HORMIGÓN ARMADO: DURABILIDAD. MEDIDAS DE POTENCIALES DE CORROSIÓN COMO ELEMENTO DE CONTROL DEL ESTADO DE LAS ARMADURAS

Memòria del Projecte Fi de Carrera
d'Enginyeria de Materials
realitzat per
Miguel José Olea Arranz

Bellaterra 2 de febrero de 2011

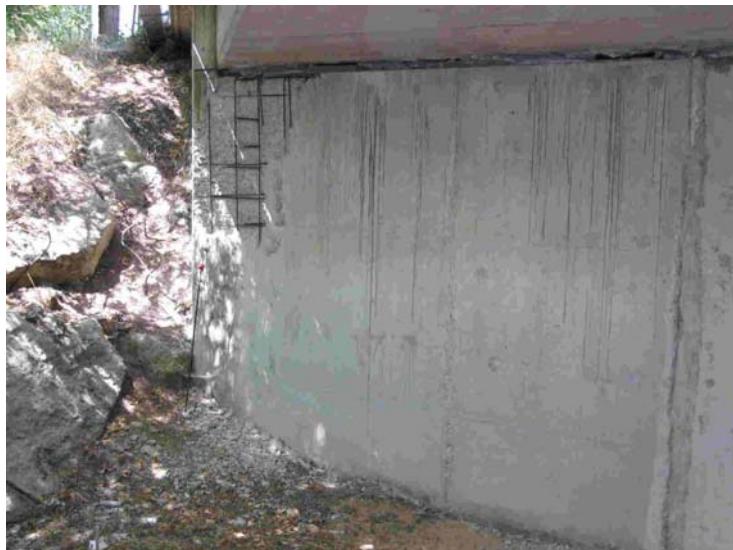
Actualmente este puente está siendo objeto de una restauración debido a la existencia de zonas importantes de hormigón que manifiestan una clara oxidación de las armaduras (Figura 11). El hormigón de esta obra presenta defectos desde su origen, que aunque afectan a una superficie pequeña, ha sido necesaria su rehabilitación. Los defectos a simple vista que se pueden ver son avisperos, coqueras, fisuras de retracción, humedades, eflorescencias y alguna zona con desconchones en el hormigón por oxidación de la armadura en esas zonas.

El espesor de recubrimiento carbonatado medido en varios puntos alcanza una profundidad de 1.5 cm, mientras que el recubrimiento de la armadura medido es de 2.5 cm. Las zonas de corrosión corresponden a zonas con escaso recubrimiento de armadura. En estas zonas el frente de carbonatación y el recubrimiento coinciden. También la existencia de coqueras en los paramentos de hormigón facilita la entrada de agentes agresivos que pueden producir corrosión.

Figura 11. Corrosión de armaduras en la zona de estribo ampliado

Las zonas que presentan oxidación, coinciden con zonas de escaso recubrimiento, apenas llegan al centímetro de recubrimiento, y además presentan una humedad importante. En zonas de las aletas que acompañan a los estribos, en las zonas bajas de estos muros en contacto con el suelo también se observan zonas oxidadas (figura 11).

La parte superior izquierda de la fotografía (figura 11) que presenta corrosión evidente, coincide con la zona de color azul de la parte izquierda del mapa de potenciales. Parece coherente si tenemos en cuenta el plano de medición

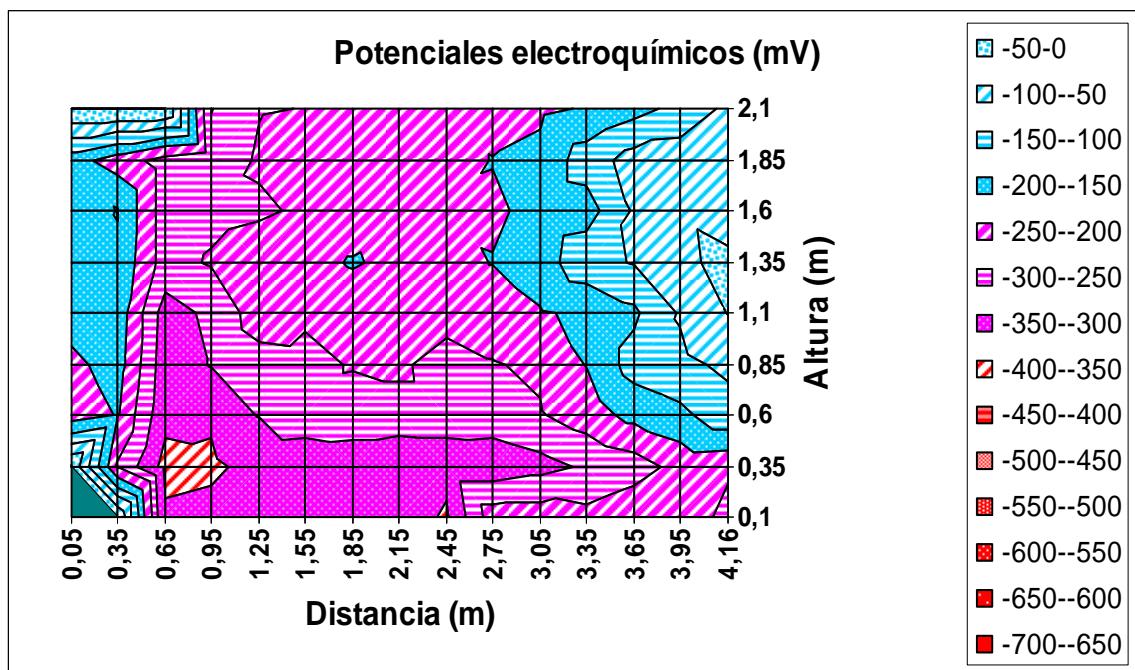
Las medidas de potencial realizadas presentan un 35 % de la superficie, con una probabilidad de corrosión del 10%, correspondiendo con las zonas azules del mapa de potenciales (Figuras 12 y 13) y unas zonas que alcanzan el 65 % de la superficie, con una probabilidad incierta de corrosión. Señalar que las zonas inferiores, próximas al suelo presentan los valores más negativos. Existe un ligero gradiente de potenciales entre las zonas altas y las zonas bajas del hastial. También se manifiestan zonas aisladas con posibilidad de oxidación del 90 % (zonas rojas).

Figura 12. Muestra 1.

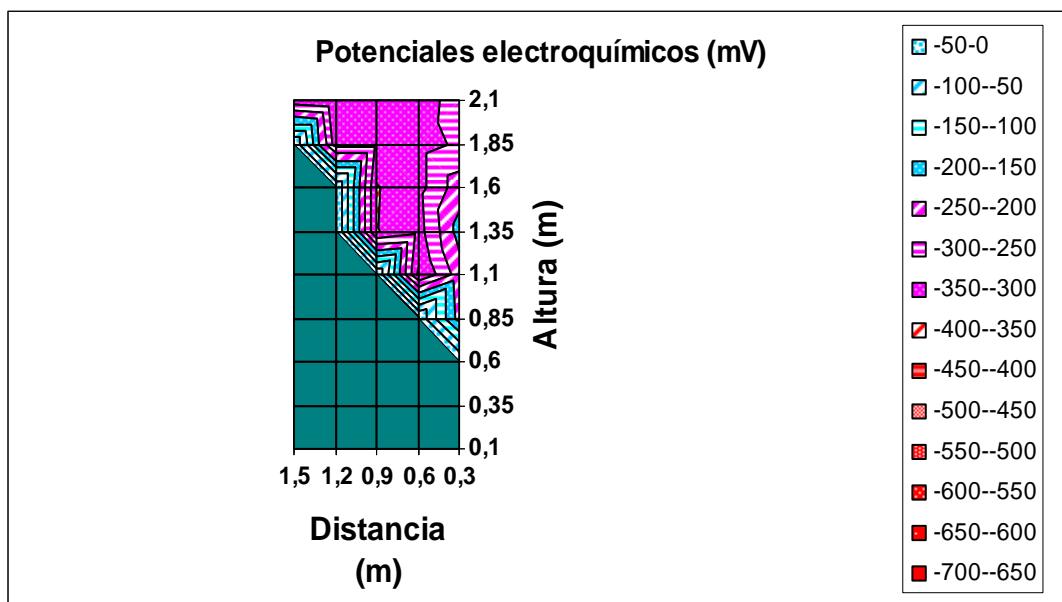
La figura 13 corresponde a la aleta del estribo (muro en este caso perpendicular al frontal que vemos en la figura nº 12 por su parte izquierda). Se observa claramente potenciales muy negativos. La parte triangular de la muestra coloreada en un color verdoso, no corresponde con medición alguna por ser la aleta de forma triangular.

Figura 13. Muestra 1. (Aleta)

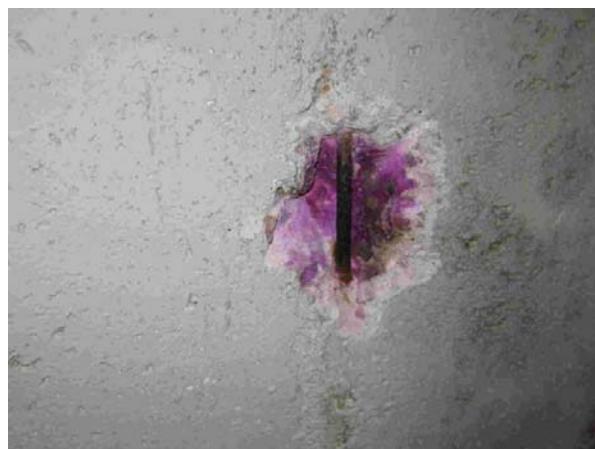
Se mide una zona carbonatada de 1,5 cm y un recubrimiento de 2 cm. El aspecto del hormigón en la zona de la muestra 2, es mejor que para el caso de la muestra 1. Se observa una superficie más cerrada y un hormigón más compacto. No hay roturas ni manifestaciones de desperfecto asociados con la oxidación de las armaduras. (Figura 14). Respecto a los valores de potencial, decir que son algo mejor que los obtenidos para la muestra 1 y que los potenciales con valores más negativos se vuelven a encontrar en las zonas bajas en contacto con el terreno. (Figura 15.)

Figura 14. Carbonatación del hormigón y recubrimiento de armaduras

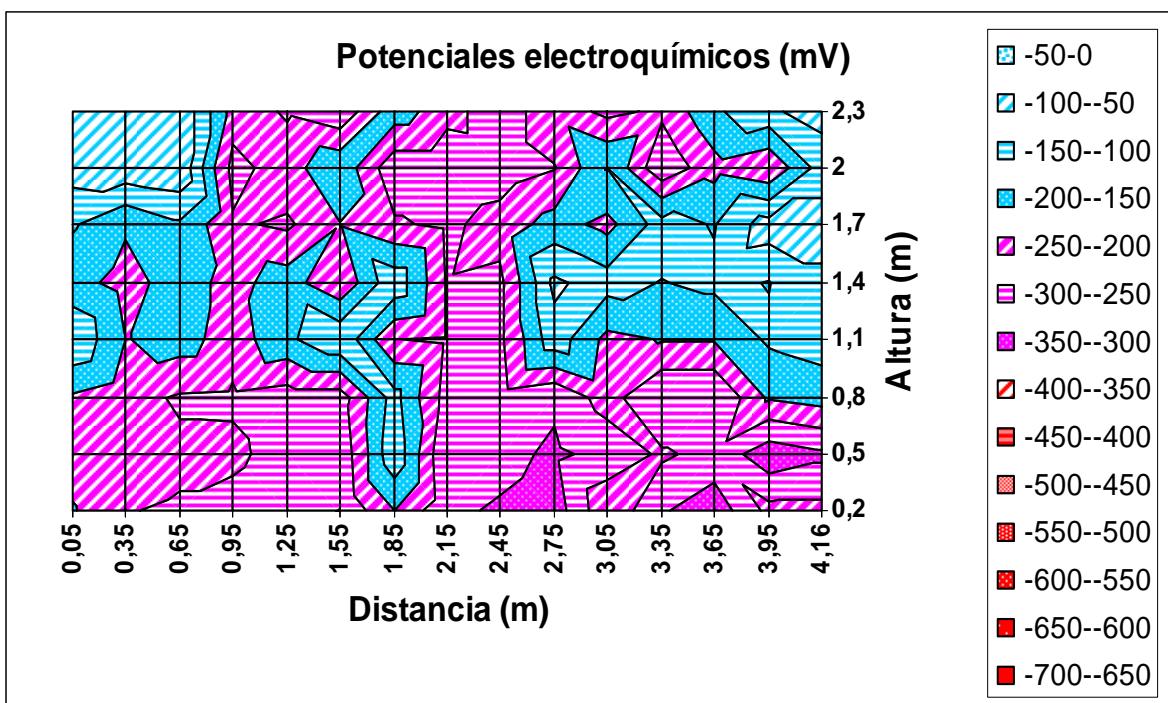
Figura15. Muestra 2

Si analizamos el mapa de potenciales podemos ver que el 45% de los puntos presentan unos valores entre -200 y -350 (zona de incertidumbre) con un 5% que alcanza dentro de este rango de incertidumbre los valores más altos (zonas próximas al suelo). El resto de los puntos se sitúan en zona de probabilidad de corrosión muy baja. No se observa tendencia alguna de los potenciales. La muestra recoge la totalidad de la altura del muro en una longitud de 4,5 m. Comentar que el agua de escorrentía procedente de la calzada pasa a través de las juntas de calzada y discurre por los paramentos verticales del hastial. Esto hace que existan a lo largo del cargadero (donde apoya la losa) manchas de humedad y que la escorrentía pueda, con el tiempo, erosionar o lavar la pasta de cemento de estas superficies de hormigón.

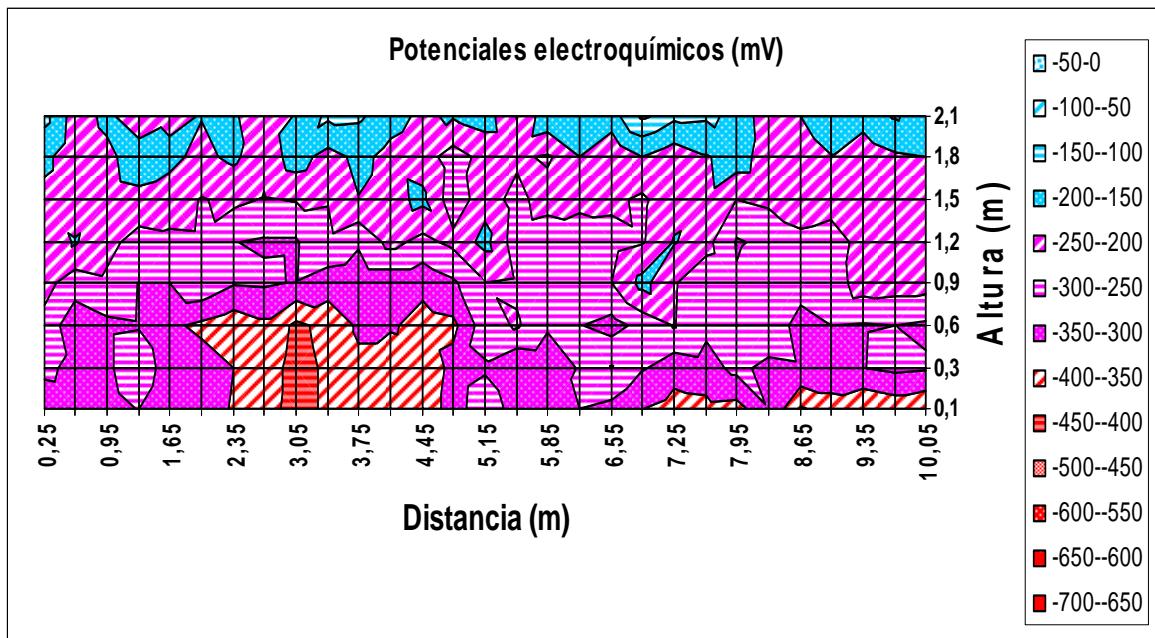
En este caso existe claramente un gradiente de potenciales desde las zonas altas con gradientes menos negativos y las zonas bajas con gradientes muy negativos (Figura 16). El espesor de hormigón carbonatado medido en la zona es de 1,5 cm y los recubrimientos de armadura encontrados sobre zonas oxidadas prácticamente coinciden con el frente de carbonatación. El hormigón presenta zonas con coqueras, avisperos y pequeños desconches por oxidación de armaduras.

Tras la limpieza de las armaduras descubiertas, se observa que la pérdida de sección por este motivo es insignificante.

Figura 16. Muestra 3

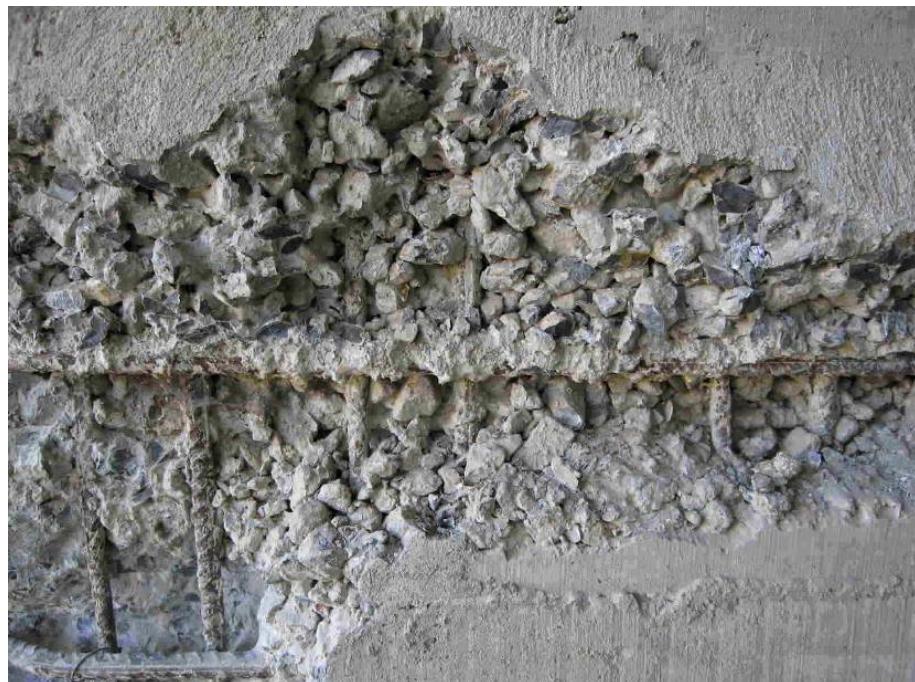
Se trata de una estructura que presenta una superficie de hormigón muy porosa. Existen zonas con armaduras vistas, sin recubrir, rodeadas de grandes zonas de coqueras que muestran segregaciones en el hormigón con áridos redondeados y pasta de cemento muy lavada (Figura 17 y 18). Son defectos claramente de origen, provocados por una mala dosificación de la mezcla, relaciones agua/cemento muy altas, heterogeneidad en las superficies que denotan además una deficiente ejecución y un escaso control de la obra.

Figura 17. Muestra 4 Aspecto del hormigón. Segregación del hormigón con armadura al aire y oxidada.

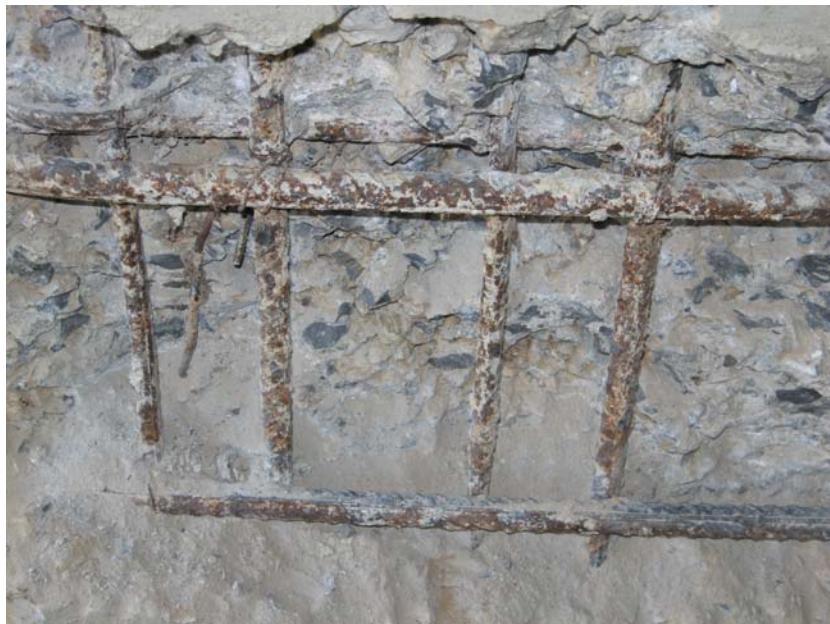
Figura 18. Muestra 4 Aspecto de la armadura. Zona de armadura al aire.

Buena parte de las armaduras de esta estructura se ha corroído por estar en contacto directo con el aire. No ha existido nunca cobertura de hormigón que la protegiera. A pesar de ello, la armadura expuesta al aire no presenta una corrosión excesiva. Posiblemente el clima y ambiente que rodea a la estructura no sea demasiado agresivo. El hormigón en general presenta muchas coqueras, avisperos y segregaciones siendo un hormigón muy poroso y poco compacto. Se han realizado medidas de potencial en varias zonas de la estructura. Los mapas de potencial de las muestras 4 y 5 presentan valores muy negativos en las zonas inferiores en contacto o próximas al suelo. En estas zonas próximas al suelo con valores $E < -350$ mV se han realizado catas, coincidiendo estas zonas con armaduras oxidadas.

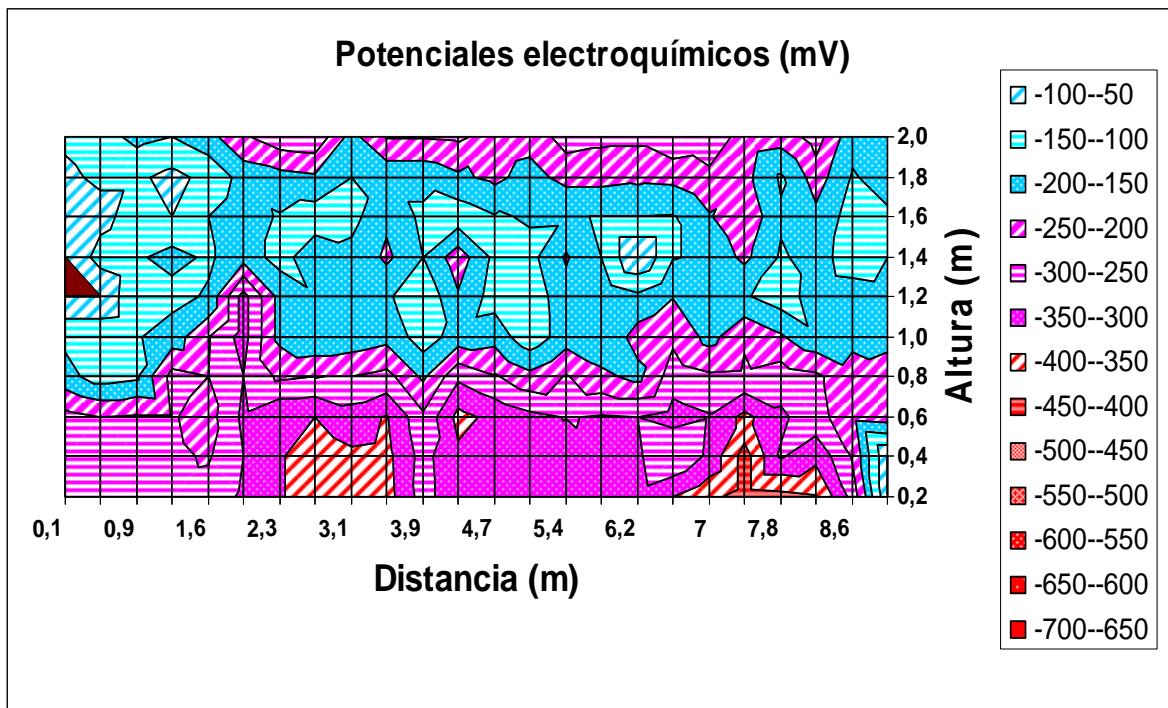
La zona estudiada, presenta de forma clara un gradiente de potenciales de las zonas altas a las bajas (más negativas). Además comentar que a pesar

Figura 19. Muestra 4. Posible actividad de corrosión en la parte inferior.

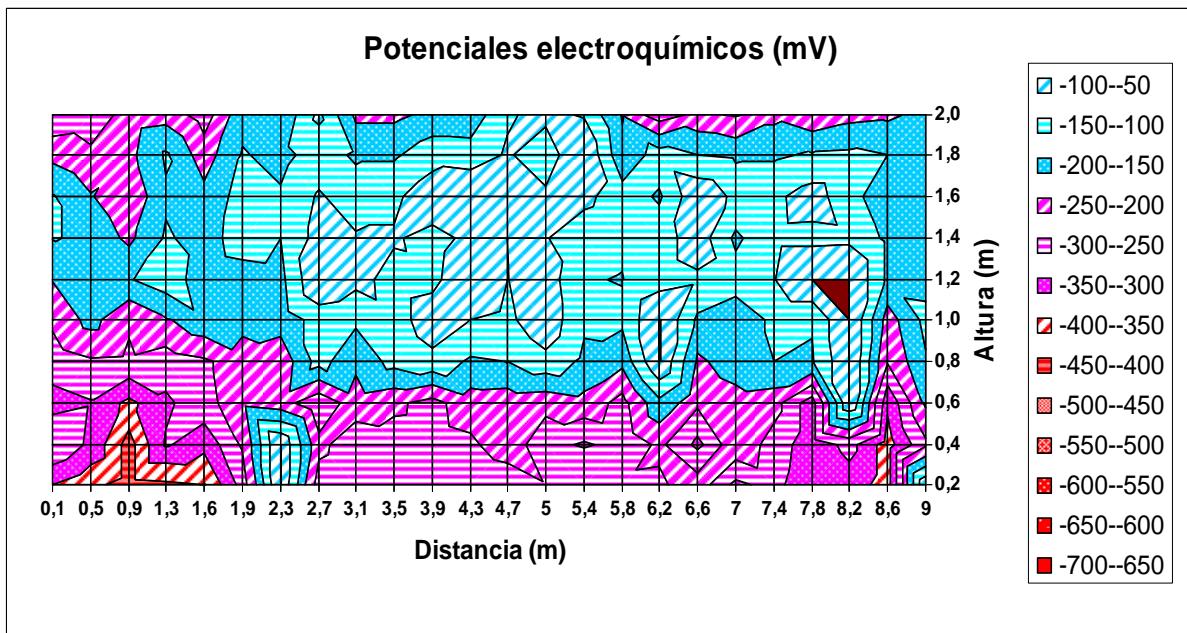
Figura 20. Muestra 5. Posible actividad de corrosión en la parte inferior

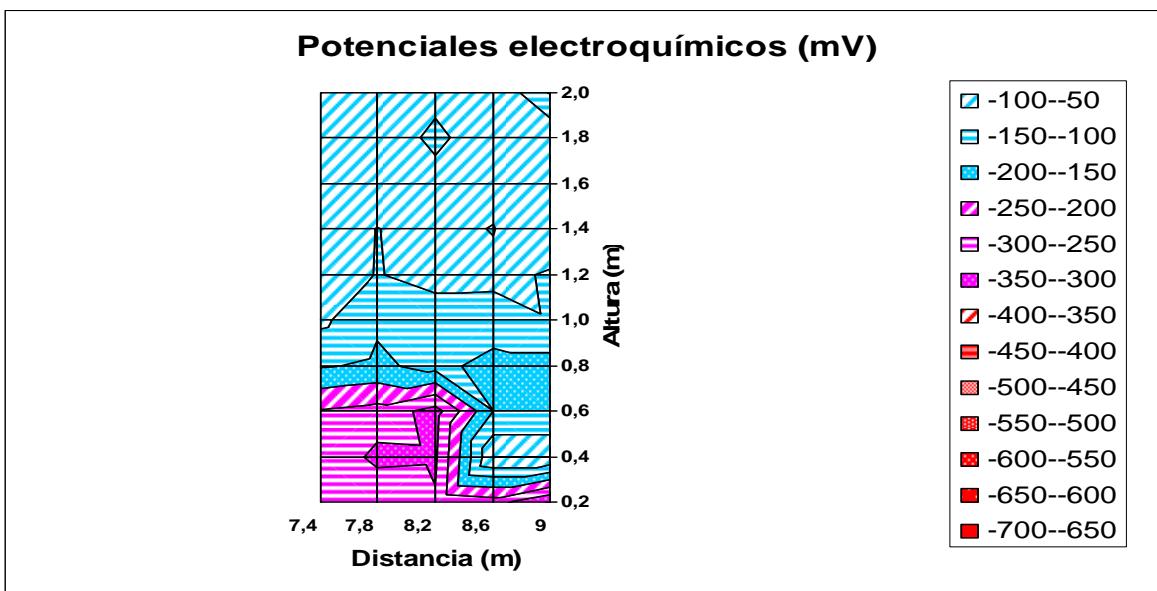
de la existencia de coqueras y segregaciones de origen el mapa de potenciales no refleja zonas de probabilidad alta de corrosión. (Figura 21).

Figura 21. Muestra 6. Posible actividad de corrosión en la parte inferior.

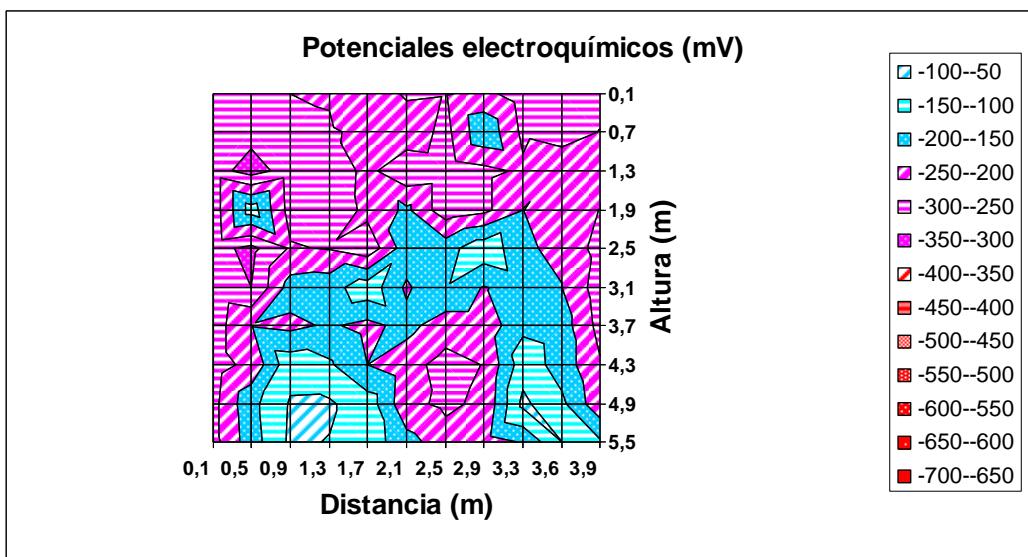
Finalmente, la muestra 7 y 8 que corresponde a una zona de dintel y hastial respectivamente, presenta zonas con una probabilidad baja de corrosión y zonas grandes de probabilidad incierta, con valores que se sitúan fundamentalmente entre los -200mV y los -300mV. (Figura 22 y 23). No se observa en el mapa ninguna relación entre las zonas.

Figura 22. Muestra 7. Corresponde al dintel de la estructura.

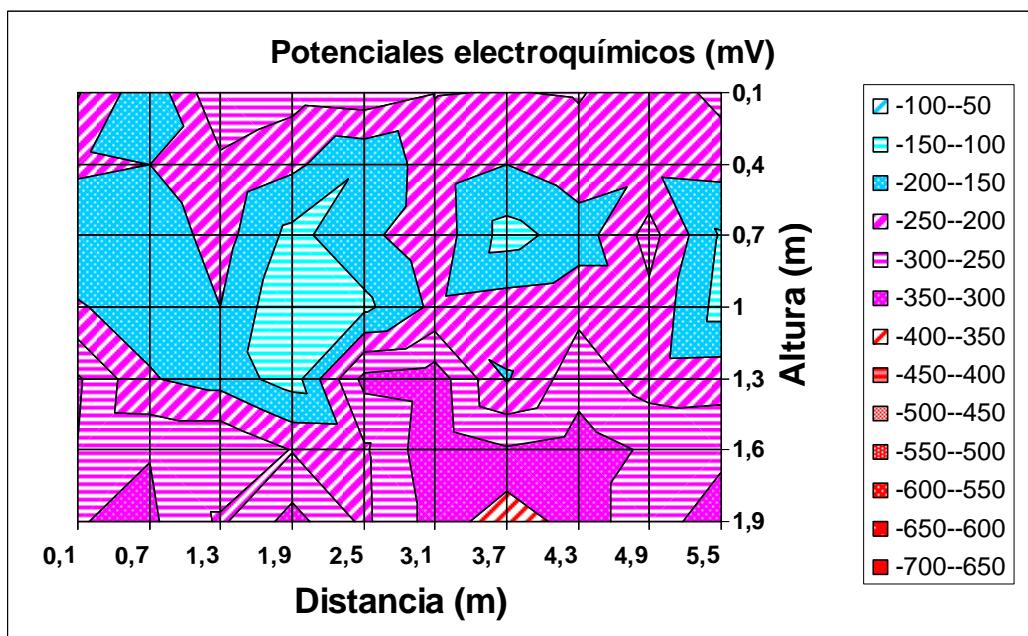
Figura 23. Muestra 8 Hastial continuación del dintel.

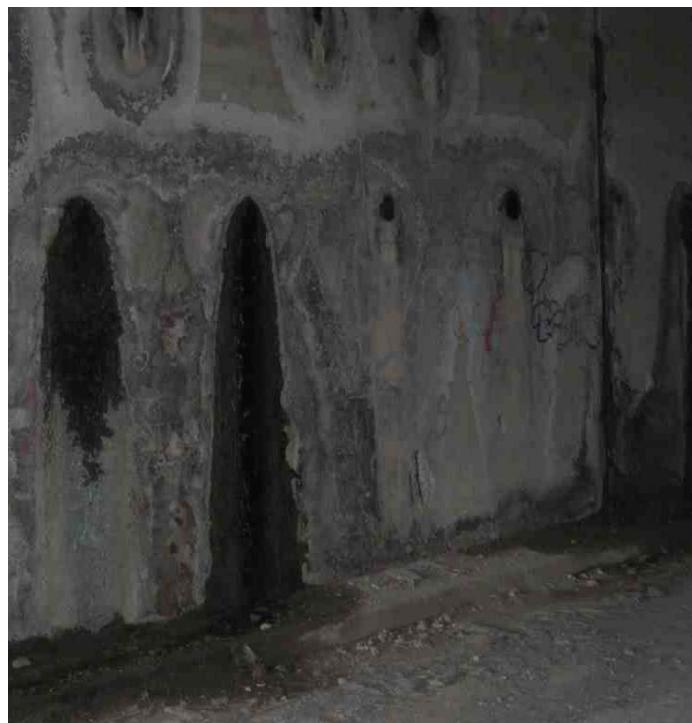
Se observan zonas deslavadas con coqueras de origen y paso de agua a través de latiguillos de encofrado, manchas de humedad, concreciones de sales en los paramentos, fisuras y grietas acompañadas de desconchones en el hormigón producidos por la corrosión de la armadura (Figura 24). Además de las manifestaciones de corrosión de las armaduras, se observan zonas importantes donde el hormigón se presenta muy poroso y otras donde el recubrimiento de las armaduras es escaso.

Figura 24. Aspecto del hastial de la obra de fábrica. Paso de agua por latiguillos y eflorescencias con marcas de humedad.

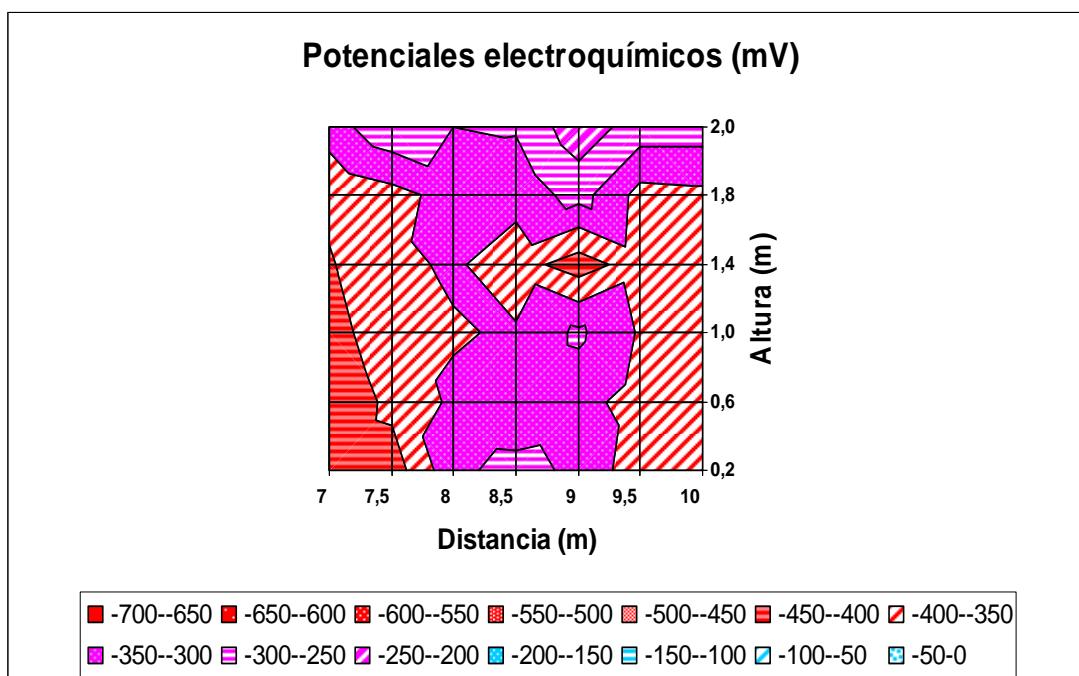
una probabilidad alta de zonas activas (valores muy negativos) en las muestras 9 y 10. No se observa ningún patrón especial en los valores encontrados.

Figura 25. Muestra 9. Zonas muy activas con potenciales muy negativos.

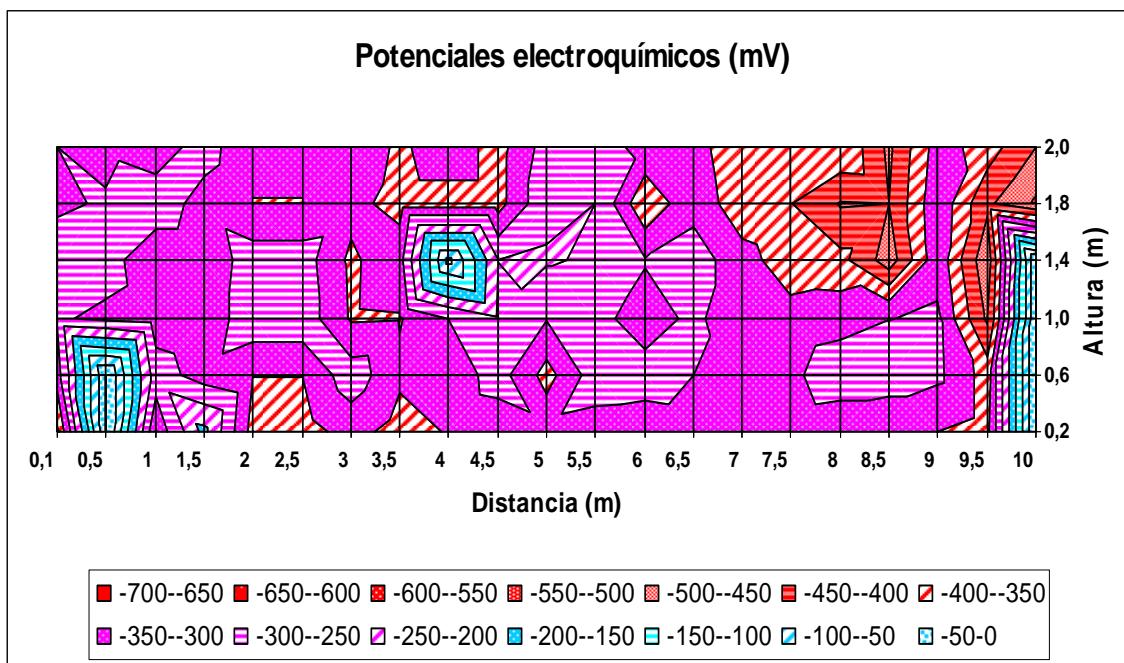
Figura 26. Muestra 10. Zonas muy activas con potenciales muy negativos.

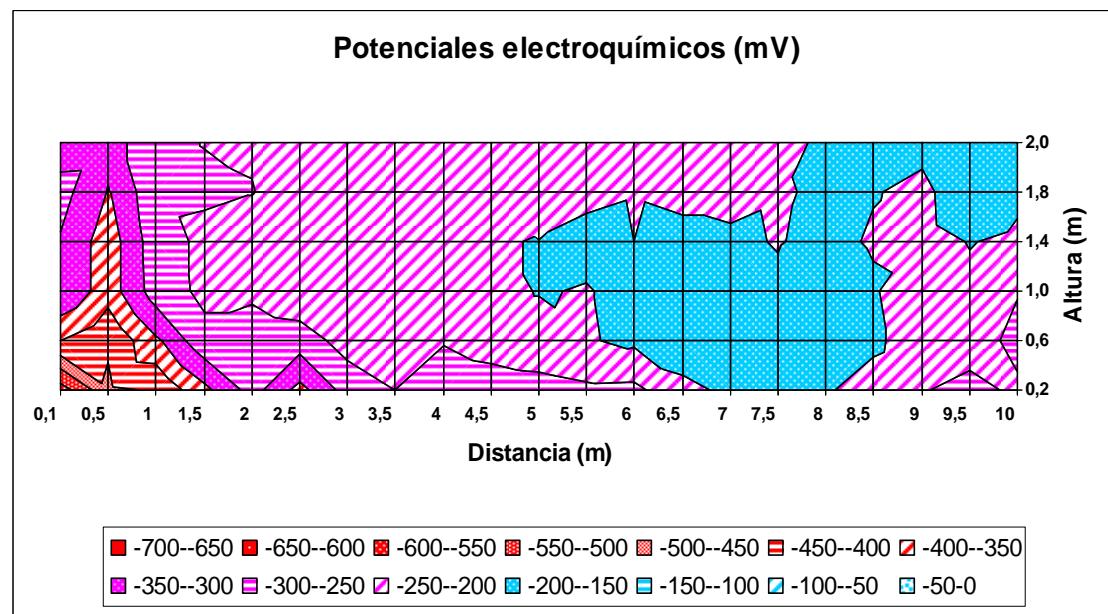
Figura 27. Muestra 11. Zonas de baja actividad y de incertidumbre.

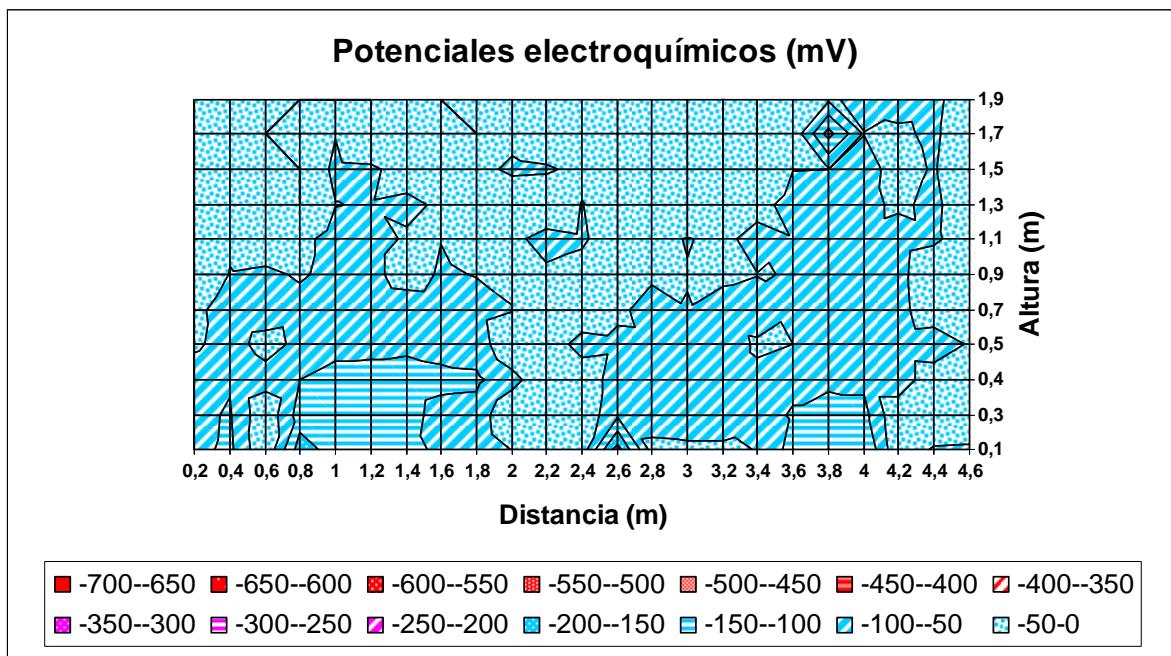
Las medidas de potencial realizadas indican que no existen zonas activas con posibilidad de corrosión.

Figura 28. Muestra 12. No se detectan zonas activas.

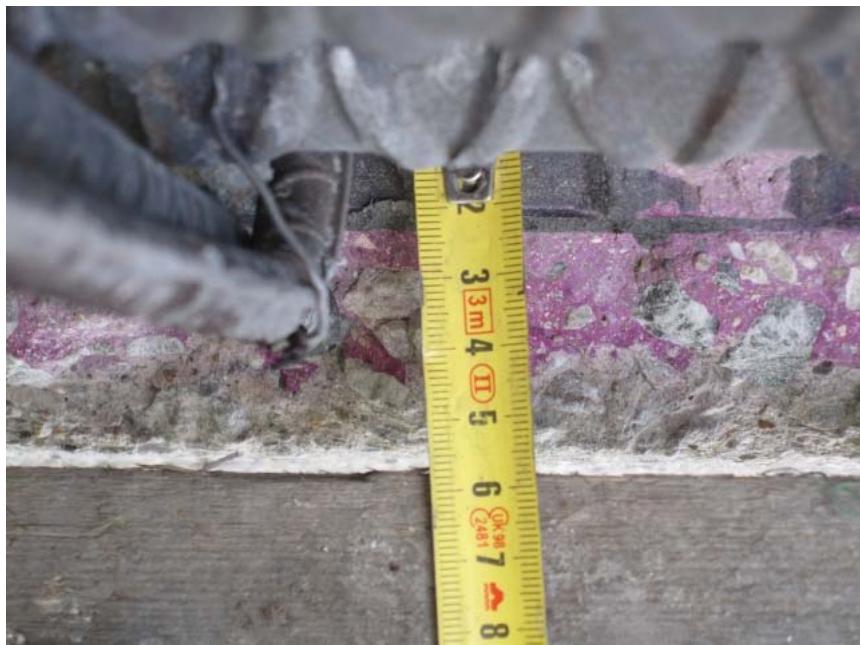
Se ha medido de nuevo el espesor de carbonatación en el pilar (Figura 29) observando que es de 1,4 cm siendo el recubrimiento medido de entre 2 y 2.5 cm. Estos valores de carbonatación coinciden con los obtenidos en el año 1994. Se puede comprobar que la protección anti-carbonatación realizada en el año 1994 ha sido positiva, en el sentido que ha frenado su avance y ha impedido que se originen zonas de corrosión de armadura.

Figura 29. Recubrimiento de las armaduras y frente de carbonatación. No hay corrosión de armaduras.
