La evolución arquitectónica de la iglesia de Sant Vicenç de Rus (Castellar de N'hug, Barcelona) durante el período medieval: resultados de las excavaciones

Durante los años 1983, 1985 y 1986 hemos desarrollado campañas de excavación en la iglesia de Sant Vicenç de Rus, que han afectado toda la superficie interna y el entorno inmediato¹. El objetivo de estos trabajos era poner en evidencia las diferentes fases de utilización que ha tenido el templo, y averiguar los rasgos fundamentales de su historia, todo ello como paso previo a la restauración del edificio.

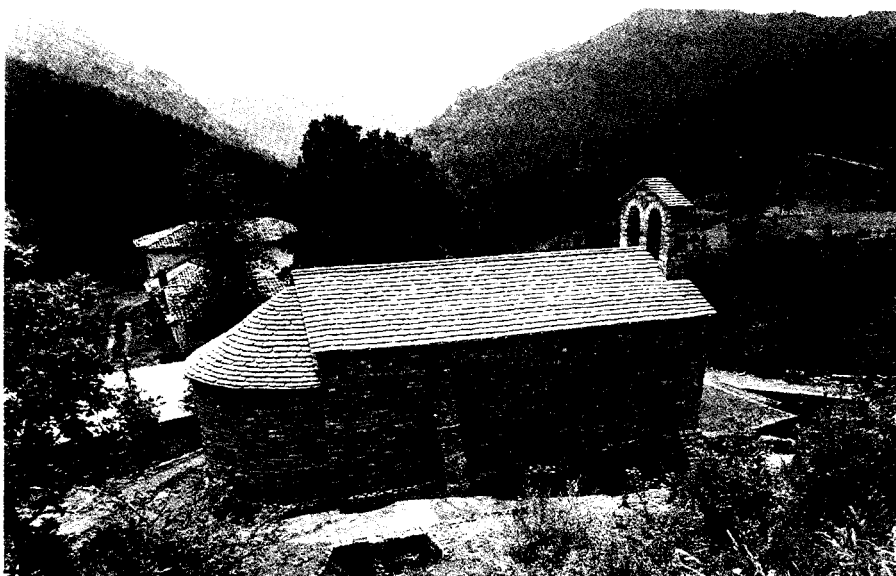
Lámina VI. 1. Vista general del edificio desde el norte, durante el proceso de excavación y restauración. 2. Vista desde el mismo punto, una vez finalizadas las obras.

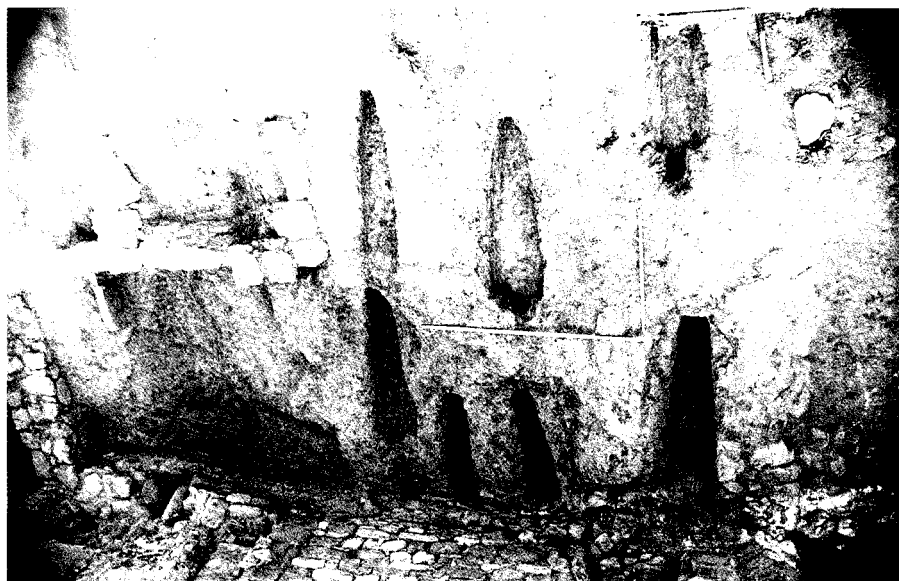
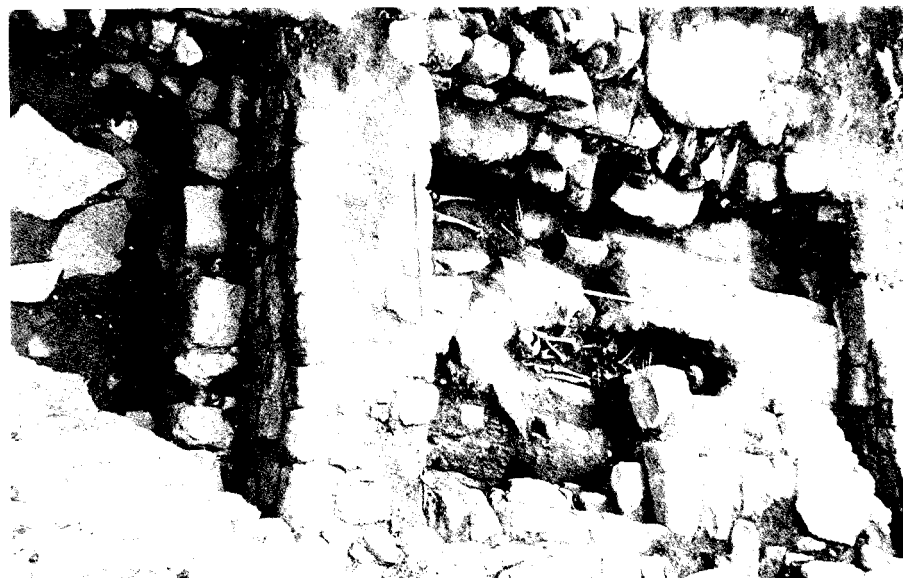
Lámina VII. 1. Vista parcial de la zona de poniente de la sagrera con algunas tumbas excavadas en la roca. 2. Estructuras de la galilea adosada a la fachada meridional, y algunas sepulturas antropomorfas anteriores.

Una vez establecida su cronología, pasaremos a describir el elemento. Los restos descubiertos consisten en un muro paralelo a la fachada meridional de la iglesia, cuya longitud es la misma de este paramento. Además, existían otros dos muros perpendiculares a la fábrica del templo. Uno de ellos —u.e. 259—, entregado a la arista oriental de la pared de mediodía, y el otro —u.e. 163— a la pared sur. La segunda de estas paredes era la que mejor se conservaba. Construida con unos cimientos potentes, tenía tres hiladas de obra vista, formada por sillares de tamaño mediano, bastante bien encuadrados. El muro paralelo de la fachada sur tenía el tramo central bastante arrasado, pero conservaba toda la cimentación y una hilada de piedra vista. En el lugar que coincidía con la puerta del templo, había una piedra plana de gran tamaño que funcionaba como umbral.

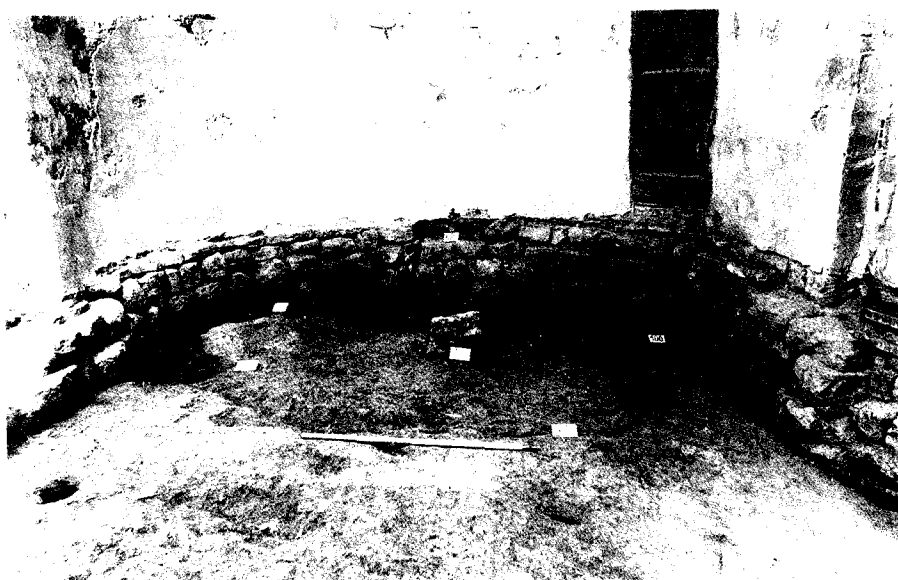
Lámina VIII. 1. Aspecto general de la iglesia desde poniente durante la excavación; pueden observarse estructuras correspondientes al siglo XII. 2. El estrato fundacional 103, cortado por la banqueta del ábside de 1106.

cos, se procedió el regruessamiento o a la reconstrucción de la pared del ábside. Esta operación implicó realizar una trinchera de fundación que cortó el estrato 103. Por ello debe deducirse que este estrato es anterior a 1106 y que se encontraba donde lo hemos hallado cuando se modificó la pared del ábside, que a continuación recibió los murales descubiertos.

En 1106 tuvo lugar la consagración de la iglesia románica de Sant Vicenç de Rus. Esta fecha señala sus primeras transformaciones, que, aún manteniendo la estructura general, produjeron cambios notables. El templo continuó siendo de nave única y cabecera semicircular, pero el ábside se reconstruyó. Exteriormente aparecieron arcos ciegos, lesenas y una banqueta ornamental, y, en el interior, se ha descubierto una trinchera de fundación —u.e. 100—, cortando al estrato 103, el pavimento de la primera fase.

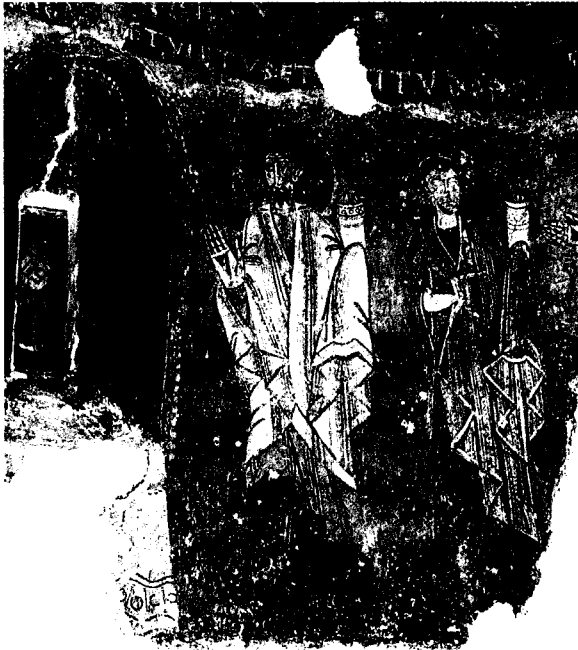
Lámina IX. 1. *Detalle de las pinturas románicas descubiertas en el ábside.* 2. *Olla de cerámica gris que constituía el ajuar de la inhumación 39.*

El estrato 103 contenía un conjunto de cerámicas grises y una pieza de pasta beige, que, como mínimo, pueden datarse en el siglo x. Además, disponemos de un *terminus ante quem* que ayuda a confirmar esta cronología: la decoración pictórica del ábside, descubierta en 1983, fechada en 1106, coincidiendo con una consagración del templo¹⁰. Como veremos en la segunda fase, al adaptar la iglesia a los cánones románi-
