Una nueva excavación en la iglesia de Sant Quirze de Pedret (Cercs, Barcelona)

ALBERTO LÓPEZ MULLOR *
ALVAR CAIXAL MATA *

I. INTRODUCCIÓN

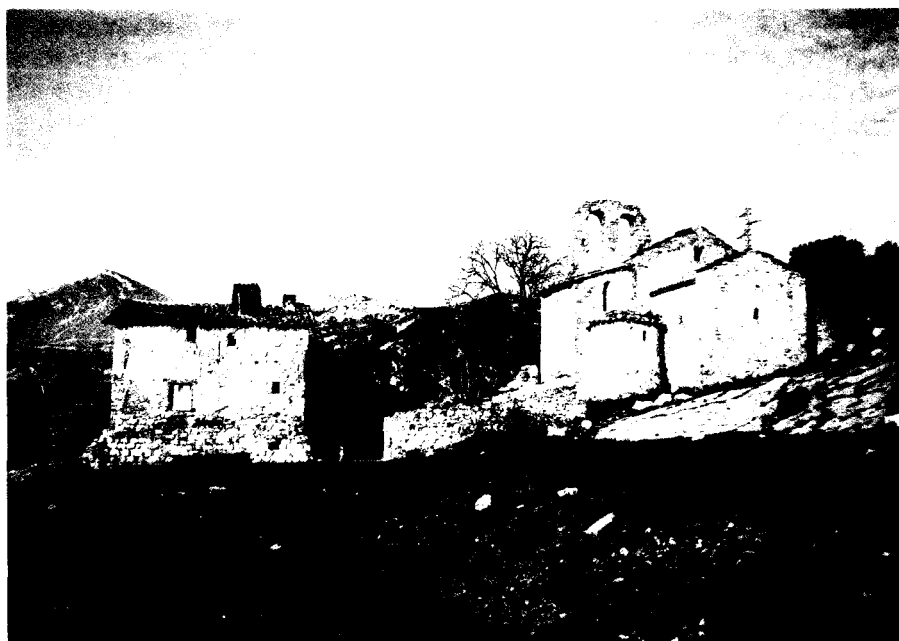
Lám. XII.1: vista general del conjunto en 1989.

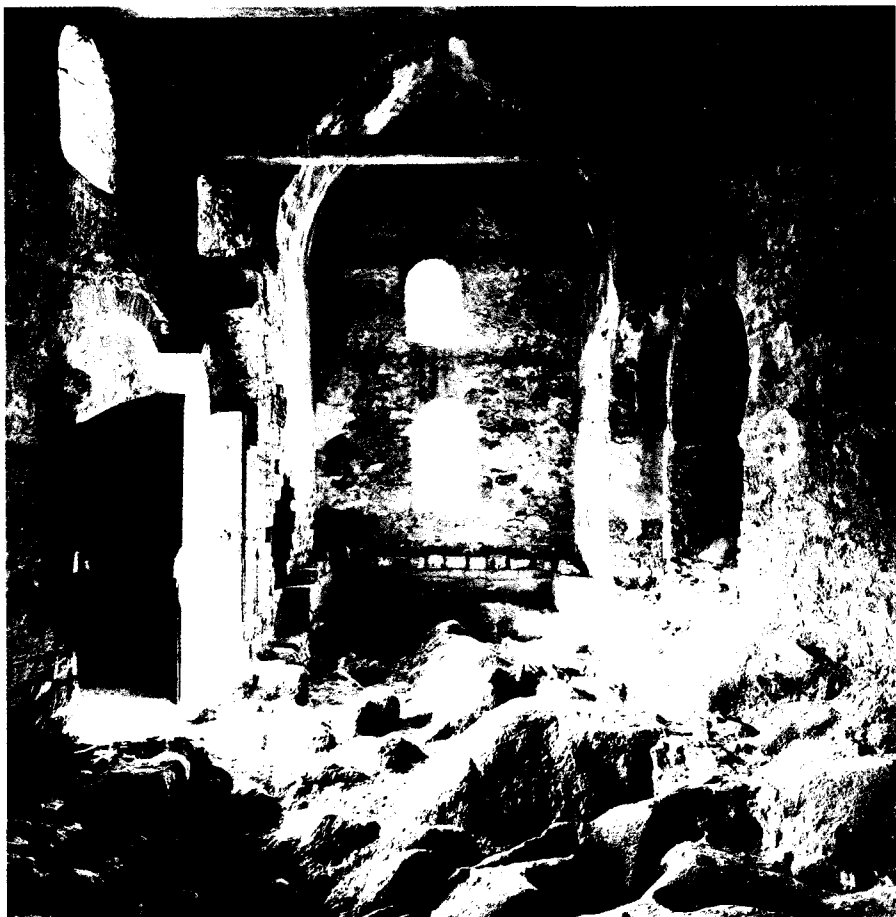
Lám. XIII. Interior de la iglesia después de completarse su reexcavación.

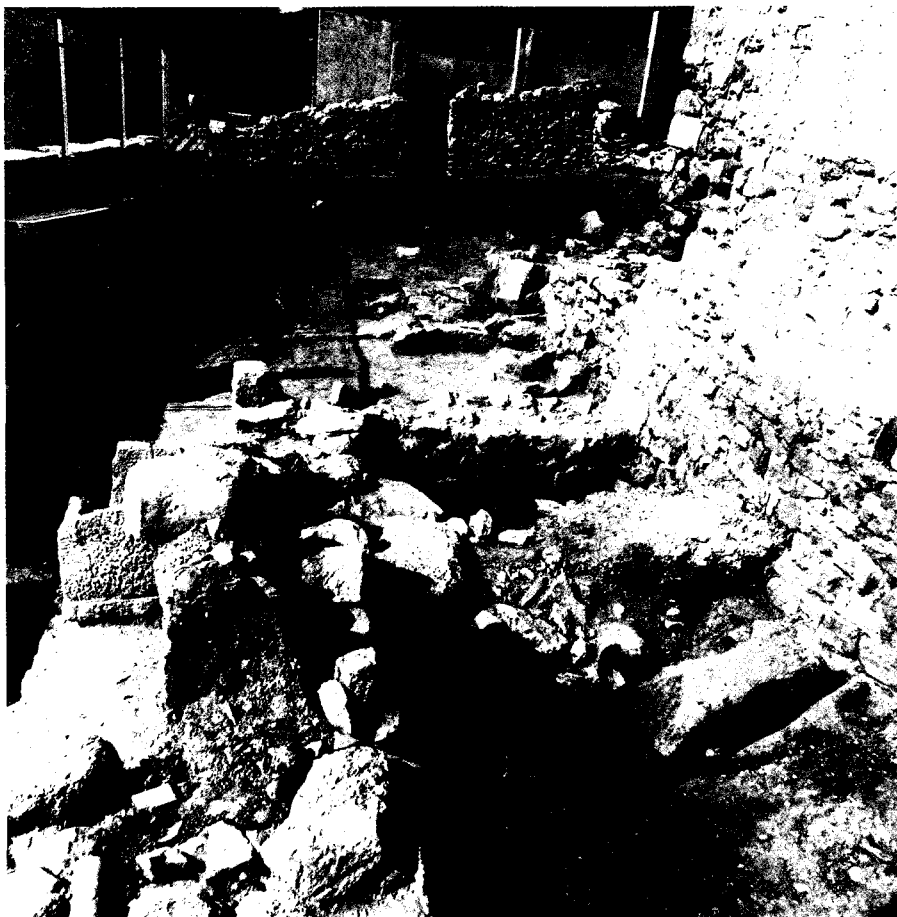
Lám. XIV. Vista parcial de las ruinas de la nave sur: a la derecha dos silos del siglo x y al fondo terrazas del ix perforadas por diversas tumbas fechadas del x al xiii.

abandonados en el siglo XIII y, lo que es más importante, la planta completa del tramo desaparecido de la nave sur, los vestigios de su arrasamiento en época medieval, y el trazado de un recinto algo precario, seguramente un porche, que ocupó su misma área a finales del medioevo (láms. II, XIV).
