Les recerques
arqueològiques a Sant
Bartomeu de Navarcles,
Santa Magdalena del Pla,
Sant Pere de Castellfollit
del Boix i el Pont Vell de
Castellbell i el Vilar

Albert López Mullor

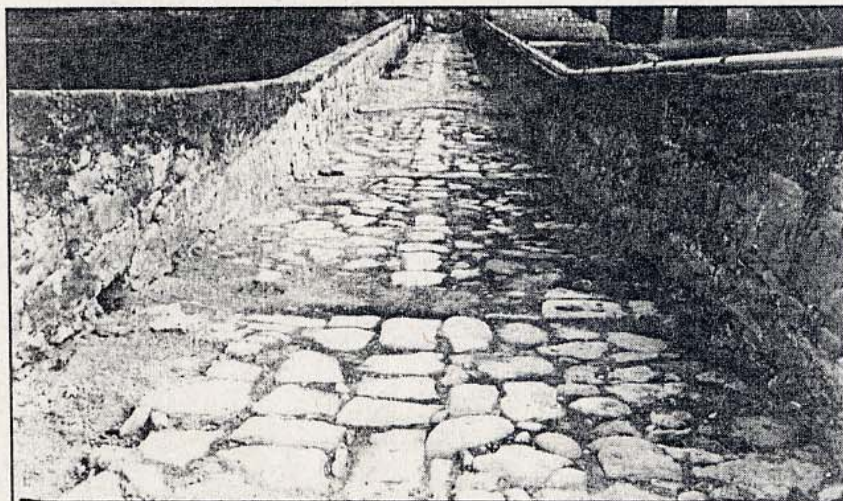
Figura 15: Vista del paviment més tardà del pont, trobat durant l'excavació. Foto: M. Caballero, 1986.
