# HALLAZGOS ECOGRÁFICOS EN DIFERENTES AFECCIONES DE LA PRÓSTATA EN EL PERRO: DESCRIPCIÓN DE 8 CASOS CLÍNICOS.

F. Liste Burillo.\*

Departamento de Anatomía, Embriología y Genética. Facultad de Veterinaria. Universidad de Zaragoza.

Se presentan 8 casos clínicos de perros enteros con diferentes afecciones prostáticas. Se comentan los hallazgos ecográficos en la próstata y las características propias de cada proceso. Los diagnósticos definitivos se realizaron mediante biopsia o aspiración guiada por ecografía en todos los casos. La ecografía es una técnica de diagnóstico por imagen, útil en la búsqueda de enfermedad prostática en el perro.

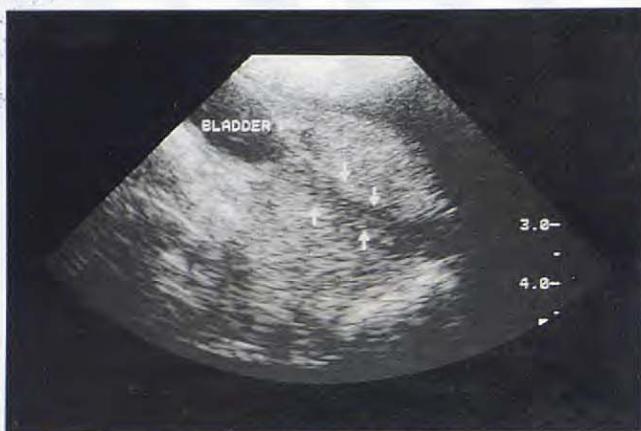
**Fig. 1.** Corte sagital de una próstata normal en un perro entero de cinco años. La uretra (con flechas) es visible a través del parénquima separando la glándula en dos mitades. Se observa la vejiga de la orina cranealmente.

Ecográficamente, la próstata se caracteriza por poseer una ecogenicidad moderada, con un parénquima uniforme y una textura media o fina (Fig. 1). El hilio prostático (uretra) puede ser visible en ocasiones como una estructura hipo o anecoica (tubular alargada o pequeña y redondeada, según si el corte es longitudinal o transversal), discurriendo por el centro de la glándula o dorsalmente a ella (Figs. 1 y 2).

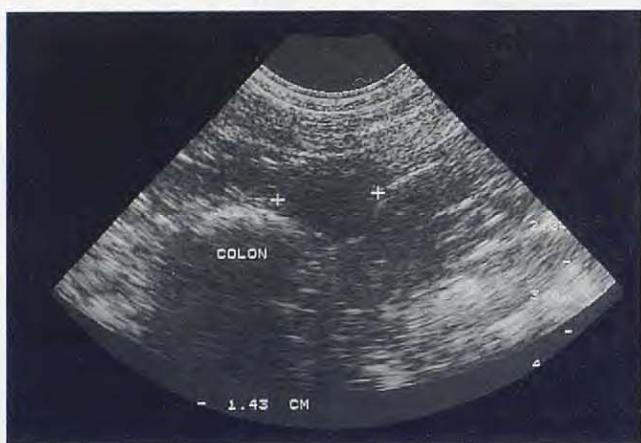
**Fig. 3.** Corte transversal de la próstata en un perro castrado de 4 años de edad. La próstata es pequeña e hipoeocoica (entre los calibres +) situada ventralmente al colon descendente, el cual presenta sombra acústica posterior.

En los animales castrados antes de su madurez sexual, la próstata es de tamaño muy reducido, incluso difícil de localizar y con ecogenicidad muy pobre (Fig. 3). Si la castra-

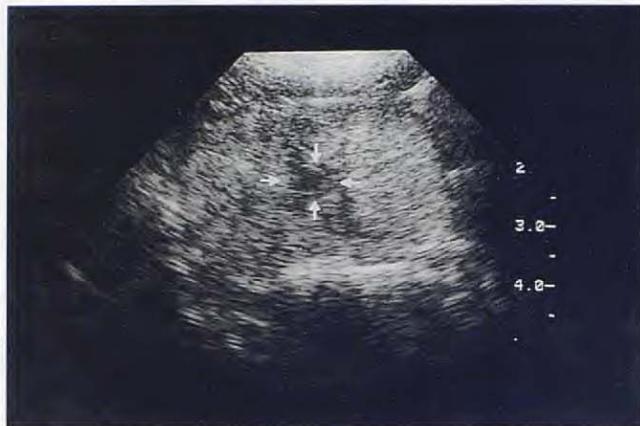
**Fig. 2.** Corte transversal de una próstata normal del mismo animal de la Fig. 1. El hilus prostático es visible en el centro de la glándula (flechas). Obsérvese la apariencia bilobulada con septo medio en este tipo de corte.

La próstata tiene una apariencia bilobulada en el plano de corte transversal, con un septo en su mitad (Fig. 2). La superficie capsular ha de presentar un aspecto liso. Los conductos deferentes, que desembocan craneodorsalmente en cada uno de los lóbulos prostáticos, no suelen ser visibles ecográficamente.

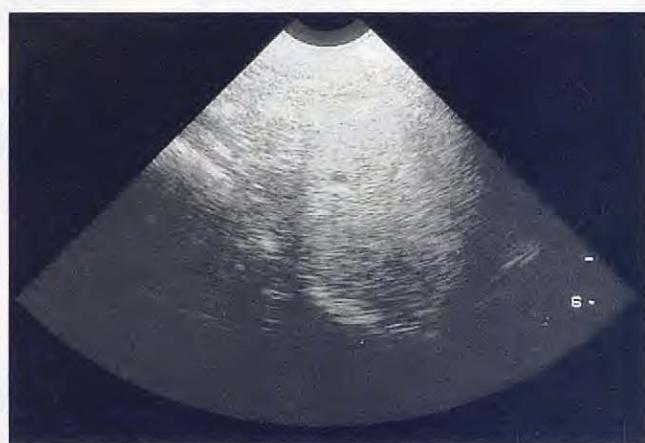
**Fig. 4.** Hiperplasia prostática benigna. Corte oblicuo en un lóbulo prostático. El parénquima es homogéneo aunque aumentado en su ecogenicidad; se observa un pequeño quiste en la porción ventral (área más cercana al transductor).

con un pequeño (3-4 mm) quiste redondo y anecoico en uno de los lóbulos (Fig. 4). Con el examen de la biopsia se obtuvo el diagnóstico de hiperplasia benigna.

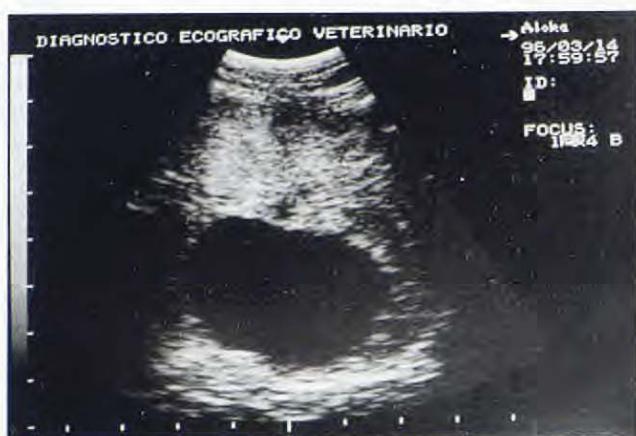
Fig. 5. Hipertrofia prostática quística. Corte transversal. Una gran cavidad con paredes internas lisas y contenido anecoico comprime ambos lóbulos prostáticos dorsalmente. Se observa la uretra en el septo medio como una pequeña área redondeada y anecoica.

Un Dobermann entero, de 3 años de edad, se presentó al examen ecográfico tras detectársele una masa al tacto rectal, para eliminar la posibilidad de linfadenopatía pélvica. La próstata era ecogénica, con varias pequeñas estructuras quísticas en el lóbulo izquierdo. El lóbulo derecho estaba incrementado de tamaño, con una gran cavidad quística de forma redondeada ( $5 \times 4$  cm) que se expandía dorsalmente, llena de un líquido aneocoico (Fig. 5). El quiste se drenó completamente, obteniéndose aproximadamente 40 ml de un líqui-

signos clínicos afectando la micción y defecación o produciendo hemorragias uretrales<sup>(9)</sup>. Al ser un proceso benigno, estos síntomas ceden tras la castración o terapia antiandrógena. Ecográficamente, en la hiperplasia benigna de la próstata la glándula aumenta de tamaño, aunque la ecogenicidad puede no alterarse o en todo caso incrementarse ligeramente. En ocasiones, el hilio uretral (Figs. 1 y 2) puede no verse. La presencia de pequeños quistes (generalmente menores de 1 cm de diámetro) no es inusual (Fig. 4) y es generalmente asintomática, pero la colección progresiva de líquido puede determinar signos más graves a posteriori. Si el quiste es mayor de 1 cm de diámetro el proceso suele denominarse hiperplasia quística de la próstata y puede dar lugar a compresiones de órganos adyacentes, teniendo peor pronóstico (Fig. 5).

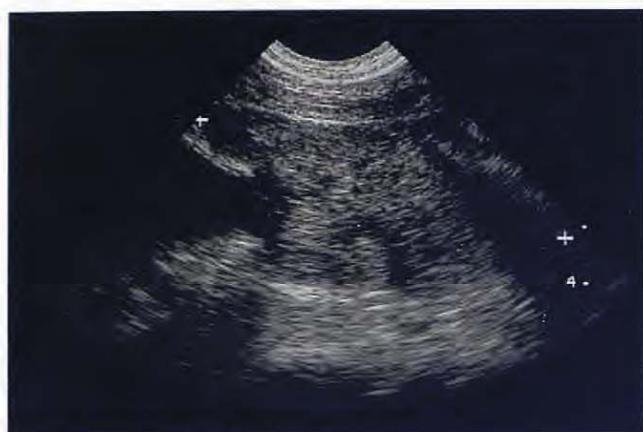
Fig. 6. Corte longitudinal de una próstata con prostatitis necrótica. El parénquima no es homogéneo, hipoeocoico, y el hilio uretral no es visible. Se observa la vejiga cranealmente.

Las inflamaciones de la próstata cursan generalmente con letargia, fiebre y signos gastrointestinales, además de los urinarios propios. La próstata inflamada puede no estar muy aumentada de tamaño, pudiendo ser difusamente hipoeoica o hiperecoica (Fig. 6), aunque en ocasiones puede tener un carácter más bien focal disminuyendo la ecogenicidad en estos puntos. Pueden también encontrarse pequeños focos ecogénicos en el parénquima, compatibles con fibrotización o mineralización. Estos últimos presentan sombra acústica posterior. En casos de prostatitis muy severa, no es infrecuente observar cambios en los riñones o vejiga de la orina por contaminación ascendente, aunque también son posibles las infecciones derivadas de una enfermedad testicular. Es conveniente explorar los ganglios linfáticos zonales (iliacos, hipogástricos) en la ecografía, ya que pueden estar incrementados de tamaño. Por último, la septicemia puede acabar afectando cualquier otro órgano. Por otra parte, la focalización del fenómeno inflamatorio dentro de un pequeño quiste o área concreta del parénquima da como resultado la formación de un absceso dentro de la glándula. Los abscesos son formaciones hipoeoicas o anecoicas con posibles puntos ecogénicos en la cavidad (aspecto del pus) que pueden presentar unos márgenes internos irregulares y tienen refuerzo acústico posterior (Fig. 7). A veces presentan cierta organización interna en la cavidad, con presencia de septos, tabiques ecogénicos

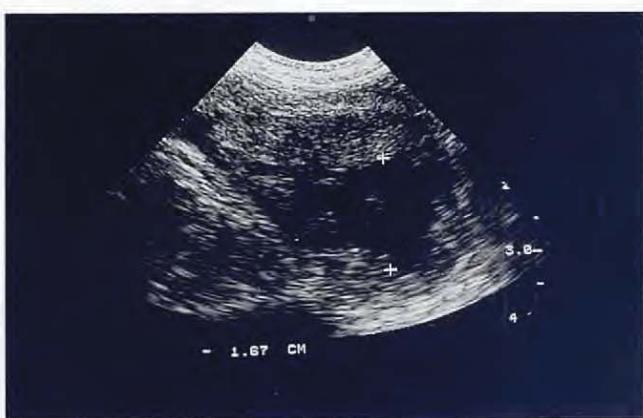
Fig. 7. Corte longitudinal de una próstata con un absceso prostático. Obsérvese que el absceso (entre calibres +, 1,67 cm) tiene paredes irregulares y refuerzo acústico posterior.

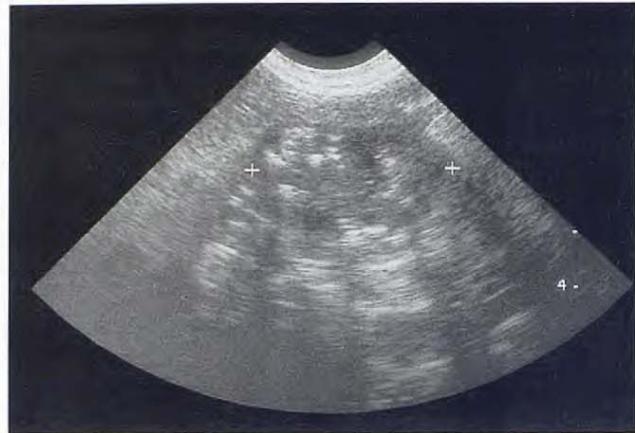
Fig. 9. Corte transversal de una próstata afectada con carcinoma. La glándula está deformada, con parénquima muy heterogéneo y varios focos hiperecoicos con sombra acústica posterior compatibles con áreas de mineralización.

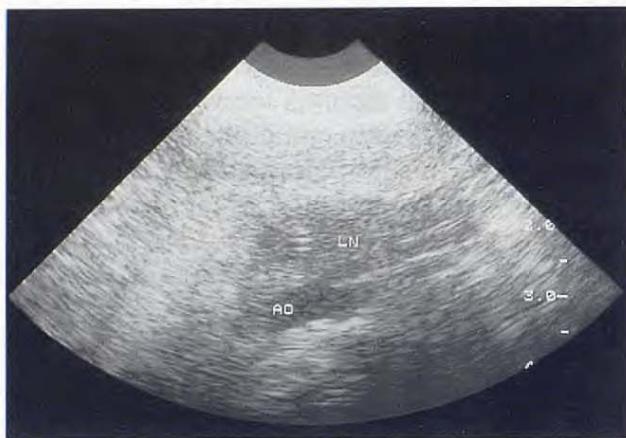
Fig. 10. Vista de la bifurcación aórtica (AO) mostrando el incremento de tamaño del ganglio linfático medial ilíaco izquierdo (LN), como consecuencia de metástasis linfática de un carcinoma de próstata.

Las neoplasias de la próstata en el perro no son habituales, constituyendo del 3,5 al 15,7 % del total de las afecciones prostáticas en el perro, dependiendo de la fuente consultada<sup>(10)</sup>. En la ecografía, la próstata tumoral normalmente presenta asimetría de su parénquima, con destrucción capsular y fuerte heterogeneidad. Suele tender a disminuir su ecogenicidad total, aunque pueden verse casi constantemente focos de mineralización muy ecogénicos con sombra acústica (Fig. 9). Zonas de fibrosis ecogénas también suelen estar presentes. Sin embargo, es de destacar que en el caso de linfoma presentado no se observaron áreas de mineralización ni destrucción parenquimatosa (Fig. 11). En este caso, los cambios observados en los riñones y vejiga de la orina permitieron ampliar el diagnóstico diferencial. No es habitual la presencia de quistes asociados con procesos neoplásicos en la próstata del perro, aunque se han descrito algunos casos esporádicos en la humana<sup>(11,12)</sup>. En estos casos, el origen de la cavidad quística se ha visto asociada a necrosis del tumor con liquefacción tisular. La linfadenopatía sublumbar es un parámetro bastante constante en las neoplasias de la próstata, y puede evidenciarse en el estudio radiológico o ecográfico (Figs. 8 y 10).

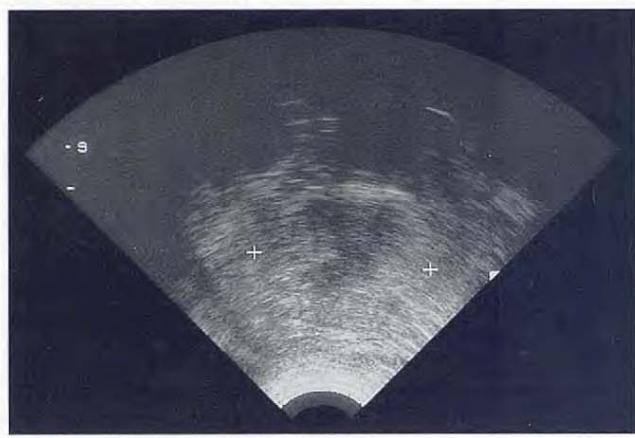
Fig. 11. Corte transversal de la próstata en un caso de linfoma multicéntrico. La glándula está aumentada de tamaño y presenta un foco irregular hipocoico (entre calibres, +).

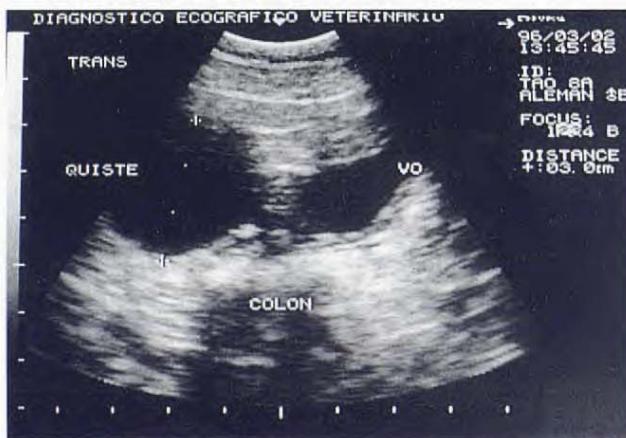
Fig. 12. Corte transversal del abdomen caudal. Se observa una imagen de "doble vejiga", correspondiendo la vejiga falsa a un quiste paraprostático (entre calibres +, 3 cm).

ga", consistente en una cavidad llena de fluido anecoico de pared poco engrosada comparada con la de la vejiga, la cual se situaba a su derecha (Fig. 12). Esta cavidad podía conectarse caudalmente con el tejido prostático. Se realizó un diagnóstico de quiste paraprostático y se recomendó su extirpa-

Los quistes paraprostáticos son relativamente fáciles de diagnosticar en la ecografía, apareciendo lo que se da en llamar la imagen de "doble vejiga" en un corte transverso del abdomen caudal (Fig. 12). Un anormal incremento del tamaño de restos embrionarios del conducto de Müller (útero masculino), un hematoma prostático o un quiste de retención pueden ser los posibles orígenes del quiste paraprostático<sup>(13)</sup>. Su contenido varía de hipoeocoico a anecoico, y puede presentar tabiques ecogénicos separando internamente el quiste en varias cavidades. La pared del quiste puede ser gruesa o delgada, pudiendo confundirse en estos casos con fluido libre abdominal. Asimismo, puede presentar focos de mineralización parietal o uretral, y ser único o múltiple<sup>(14)</sup>. En casos de infección del conducto de Müller, puede distenderse por acúmulo de pus en su interior (piometra masculino), observándose en la ecografía una imagen similar al quiste paraprostático<sup>(15)</sup>.

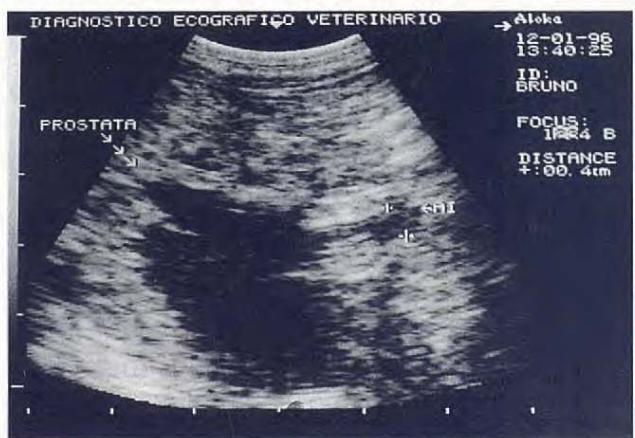
Fig. 13. Imagen de la cara medial del muslo en la que se observa la arteria ilíaca (AI) en contacto con un hematoma prostático. La próstata comprimía la vena ilíaca produciendo edema en la porción distal de la extremidad.

edad, presentaba un cuadro edematoso difuso de carácter progresivo en la extremidad posterior izquierda por espacio de dos semanas. A la palpación rectal se notó una masa en la cavidad pélvica que se expandía hacia el lado izquierdo. En la ecografía, se observó una próstata muy aumentada de tamaño, con fuerte componente quístico y asimétrica. El lóbulo izquierdo seguía en principio una trayectoria dorsal para luego continuar ventro-medialmente por la cara interna del muslo. A este nivel, se encontró una cavitación de contornos irregulares y conteniendo anecoico con algunos focos ecogénicos dispersos. El transductor se desplazó por la cara medial del muslo siguiendo la trayectoria de la arteria y vena femorales, encontrándose esta última muy distendida distalmente debido a la compresión prostática proximal. Al ir evaluando el área más proximal del muslo cercana a la próstata, se observaba como la vena femoral se colapsaba mientras que la arteria conservaba su luz (Fig. 13), percibiéndose el latido en tiempo real. La cavidad prostática fue vaciada al objeto de evitar la compresión venosa, obteniéndose un líquido serosanguinolento fundamentalmente rico en hematíes. La producción de un hematoma prostático como consecuencia de un traumatismo previo no advertido por el propietario, fue el diagnóstico realizado. El animal mejoró tras el vaciamiento del hematoma, procediéndose después a su castración.
