Hidrouréter obstructivo por un cálculo en una perra

I. NAVALÓN, J.M.^a CLOSA, A. FONT, J. MASCORT

Hospital Ars Veterinaria
C/ Cardedeu, 3
08023 Barcelona

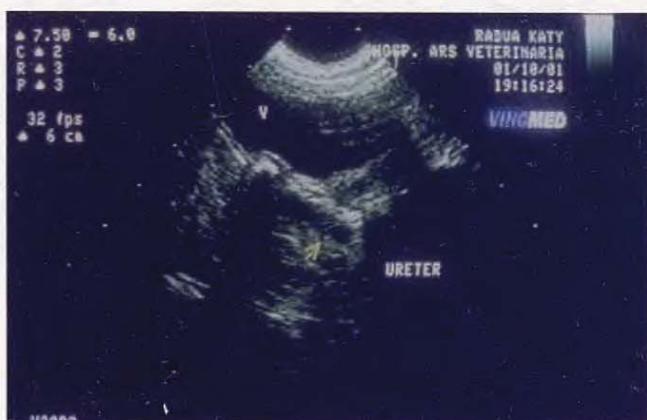
Fig. 1. Ecografía en plano longitudinal del hidrouréter, con un cálculo intraluminal, justo a su desembocadura en el trígono de la vejiga urinaria.

En el examen ecográfico se observó un conducto hipoeccogénico de paredes finas de unos 5 mm de diámetro, debajo de la vejiga urinaria y que iba a desembocar al trígono vesical. La imagen era compatible con un hidrouréter del riñón izquierdo. En el trígono, a nivel de la entrada de la papila, fue donde se detectó un cálculo intraluminal obstructivo, de unos 5,8 mm de diámetro, brillante, hipereccogénico y con sombra acústica distal al mismo (Fig 1). El hidrouréter pudo ser seguido hasta el hileo renal, donde se observó que la pelvis también estaba ligeramente dilatada y llena de contenido anecoico, aunque los divertículos medulares no habían perdido su estructura normal. El interior de la vejiga urinaria aparecía con un contenido anecoico

El estudio ecográfico fue el que permitió el diagnóstico del hidrouréter obstructivo, evidenciando la estructura hiperecogénica correspondiente al urolitito y la dilatación uretral consecuencia de la obstrucción del mismo. Ecográficamente en perros normales, no suelen verse, ni la pelvis renal, ni los uréteres⁽¹⁾. Solo con un ecógrafo de alta resolución podría llegar a verse el uréter proximal (<1,8 mm), pero el uréter distal normal no puede ser visualizado⁽²⁾. A veces se ven pequeñas ondas periódicas, en la unión ureterovesical (“jets uretrales”) que corresponden al peristaltismo del uréter distal y al flujo de orina a la vejiga, siempre que existe una diferencia de densidad urinaria entre ambos⁽¹⁾. En este caso la imagen ecográfica que detecta un diámetro uretral distal de 5 mm, es diagnóstico de hidrouréter. El diagnóstico diferencial de un hidrouréter con un vaso sanguíneo, puede hacerse por un estudio Doppler del flujo sanguíneo. Por otro lado, las paredes de un uréter dilatado, normalmente son más tortuosas que las de un vaso⁽³⁾. En este caso, no fue necesario el estu-
