¿Cuál es tu diagnóstico?

Historia Clínica

S Bozas, M Soler, N Neves, R Guillem, E Belda, J Murciano, A Agut.
Hospital Clínico Veterinario. Universidad de Murcia.

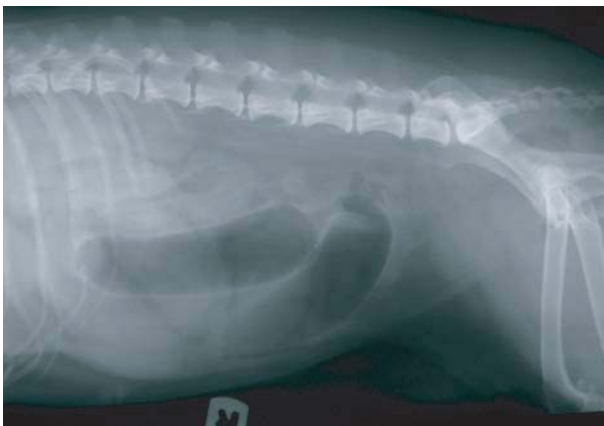
Figura 1A: Radiografía lateral del abdomen.

Se observan varias asas intestinales dilatadas, unas con opacidad líquida y otras con opacidad gas, estas últimas localizadas en la zona ventral e izquierda del abdomen, con un diámetro 3 veces la altura de la L2 y hasta 4 veces la altura de L5. A nivel de la unión costal de la décima costilla en la proyección LD (Fig. 1A), y en el lado izquierdo a nivel de T3 en la proyección VD (Fig. 1B), se visualiza una estructura ovalada de 2,8 x 2,2cm, con centro radiolúcido y bordes opacos, con pequeñas áreas radiolúcidas.

Los signos radiográficos observados son compatibles con una obstrucción mecánica debida a un cuerpo extraño, que por la morfología y opacidad que presenta puede ser debido a un hueso de melocotón.

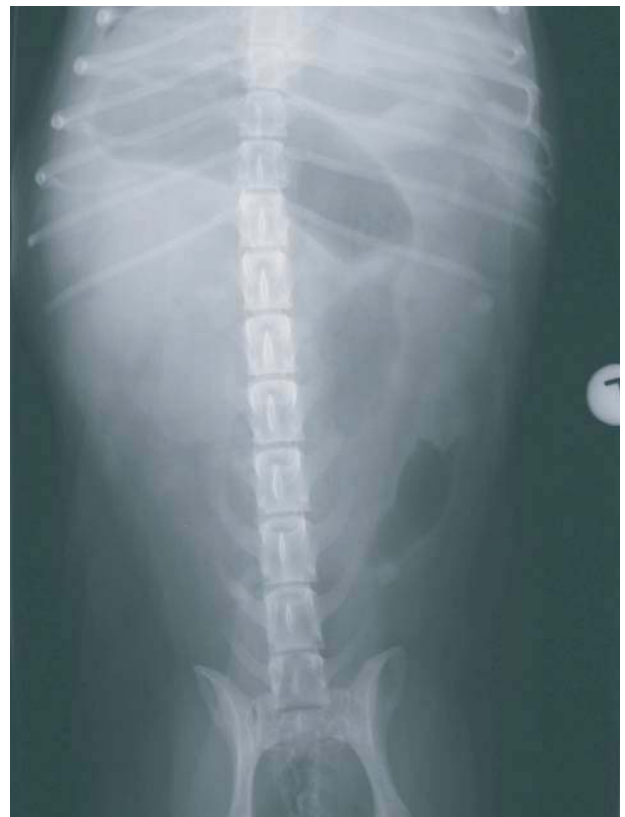
Figura 1B: Radiografía ventrodorsal del abdomen.
