Restauración monumental y opinión pública

Vicente Lampérez en los claustros
de la catedral de Burgos

Eduardo Carrero Santamaría

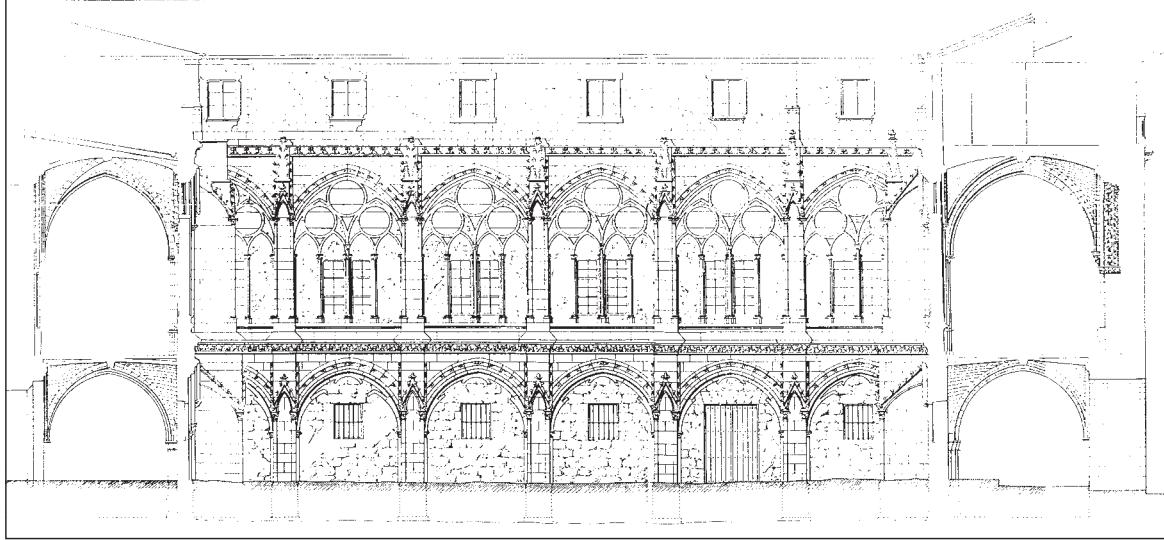
Figura 1.
Situación del claustro previa a la restauración, según el proyecto de Ricardo Velázquez Bosco
(Archivo General de la Administración, Alcalá de Henares).

Una vez comenzadas las obras por Vicente Lampérez tras la memoria presentada en 1896, la excavación y supresión del metro y quince centímetros de suelo recrecido en el piso bajo del claustro puso de manifiesto el lamentable estado de conservación de los cimientos y zapatas de sus contrafuertes. Lampérez realizó una segunda memoria del proyecto con fecha de 16 de mayo de 1900, explicando detenidamente el plan adicional que suponía una casi total reconstrucción. Además de la constatación de los daños producidos por la humedad en dichos contrafuertes, en los cimientos de las pandas se encontraron «unos espolones y codales de durísima mampostería» delante y entre los contrafuertes que, según Lampérez, se debieron añadir cuando se decidió la construcción del segundo piso del claustro en el siglo XVII, con el fin de aportar mayor estabilidad a la obra¹⁹. Decidió rebajar los codales entre los contrafuertes hasta el nivel real del suelo y enlosarlos, creando así la ban-

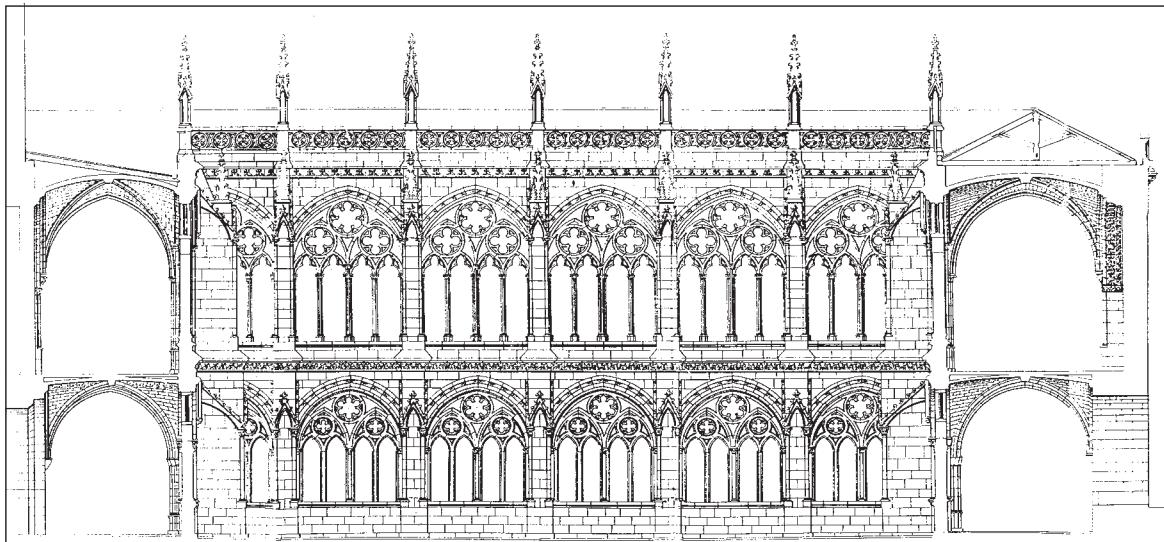
Figura 2.
Proyecto de situación ideal del claustro tras la restauración, según Ricardo Velázquez Bosco
(Archivo General de la Administración, Alcalá de Henares).

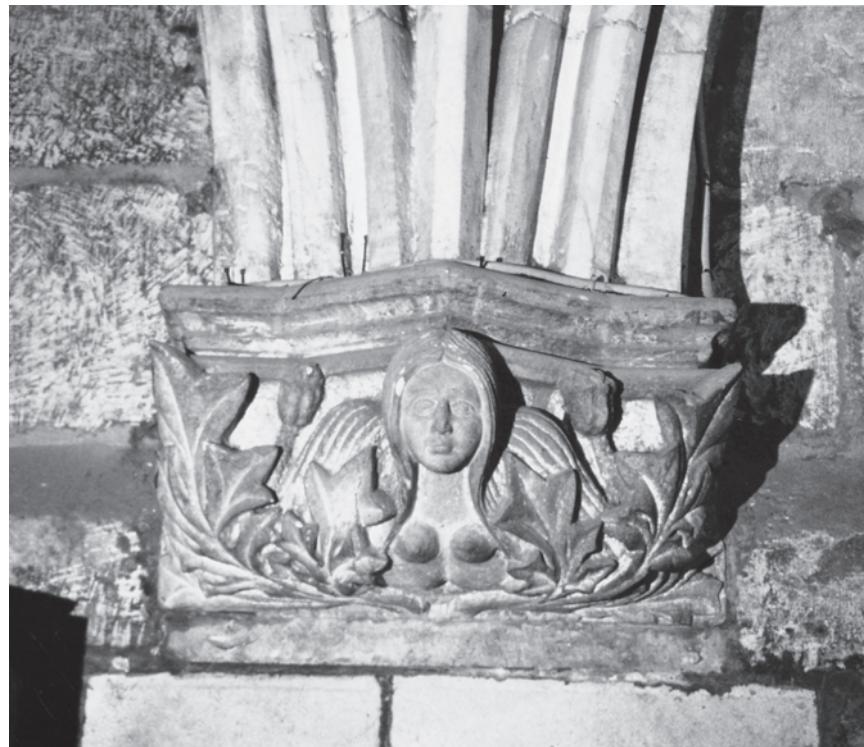
Figura 3.
Ménscula de la panda norte del claustro bajo, repuesta por Vicente Lampérez.

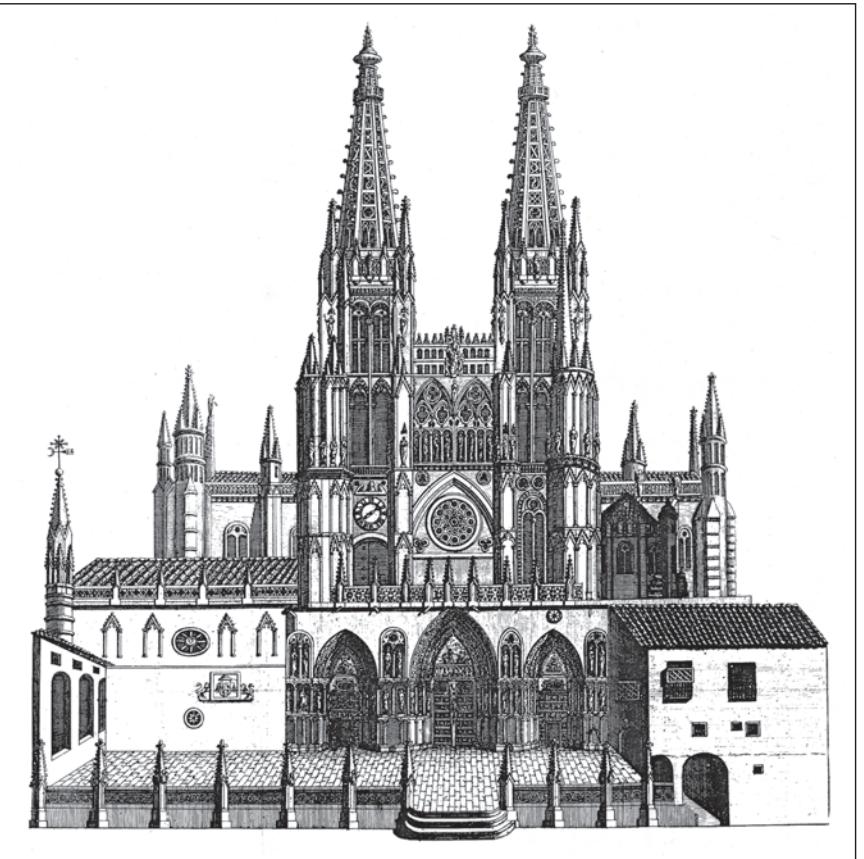
Figura 5.
Grabado de la fachada occidental de la catedral en el siglo XVIII, incluido en la *España Sagrada*.

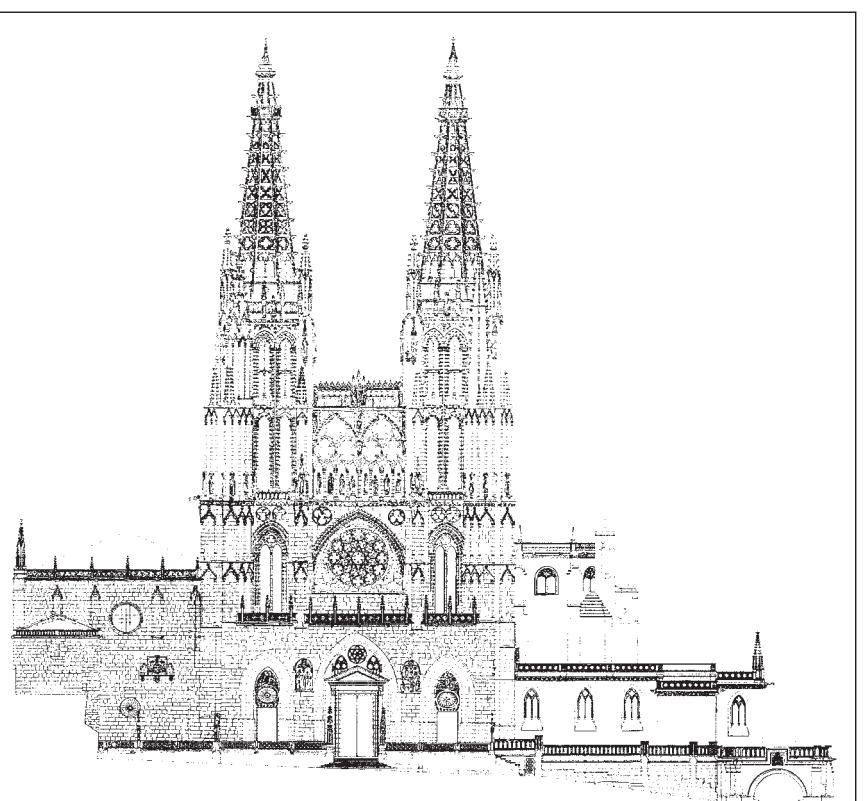
Figura 6.
Alzado de la situación actual de la fachada occidental de la catedral (Instituto de Conservación y Restauración de Bienes Culturales).

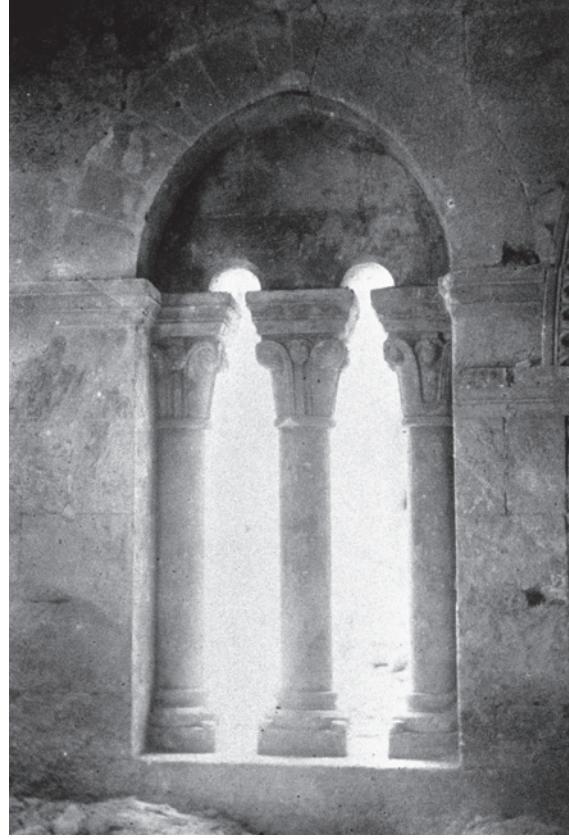
Figura 7.
Ventana del palacio episcopal aparecida durante el derribo de 1862
(Archivo Histórico Provincial de Burgos).

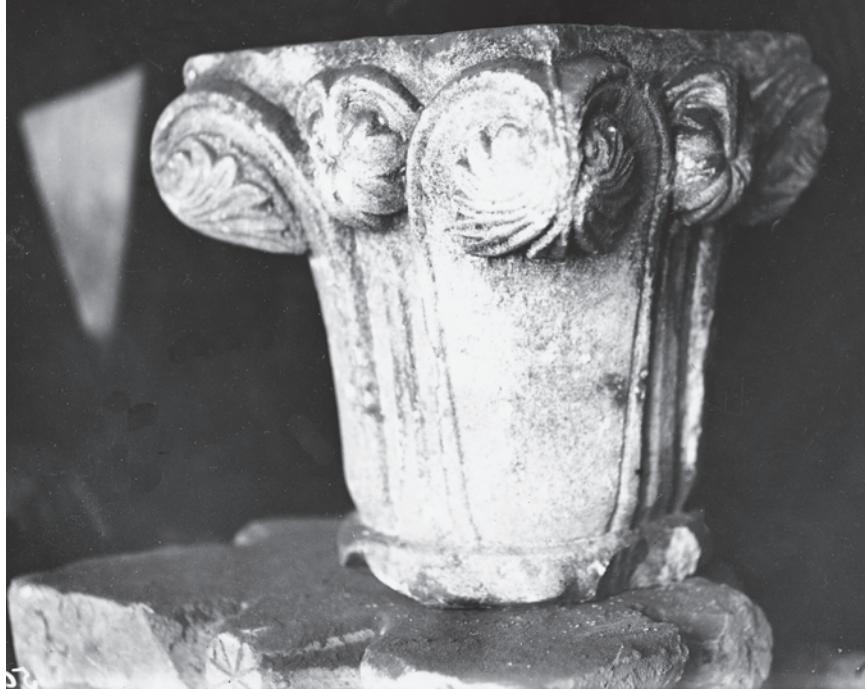
Figura 8.
Capitel de la ventana del palacio episcopal, catedral de Burgos
(Foto: Archivo de la Diputación Provincial de Burgos).

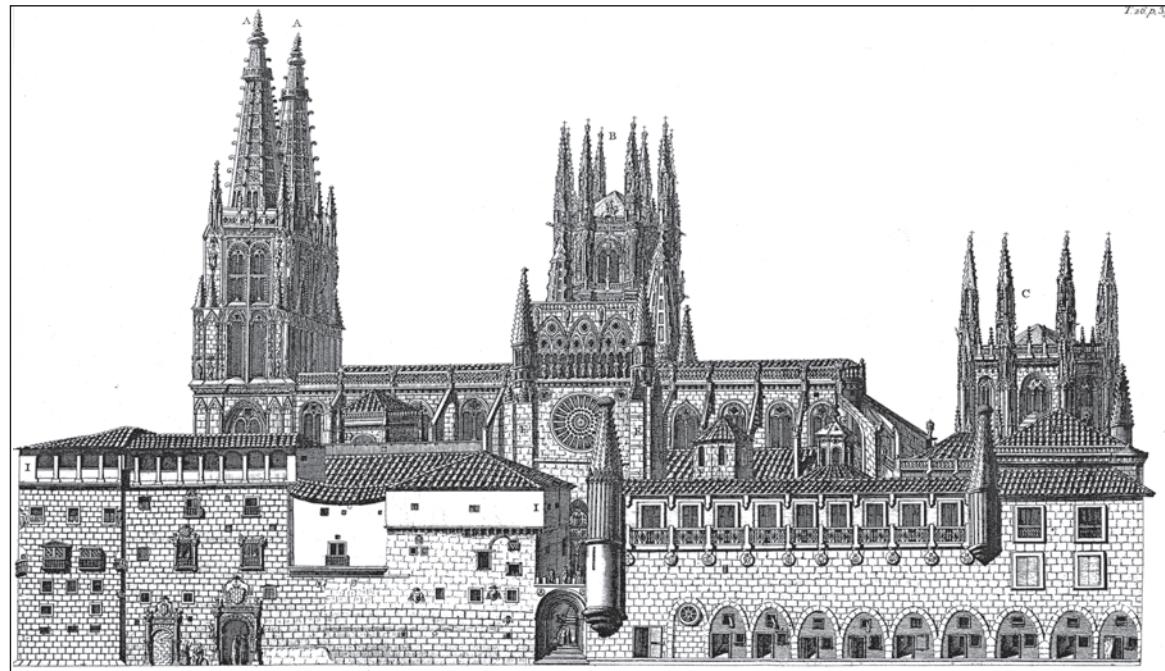
VISTA MERIDIONAL DE LA CATEDRAL DE BURGOS

A A Torre y Agujas de la fachada principal. B Agujas del Crucero. C Capilla del Condestable, que tiene 8 pirámides D Capilla de la Presentación. E E Fachada meridional del Crucero. F Capilla de S. Henrique. G Sacristía nueva H Cap de S. Catalina II Palacio del Arzobispo K Puerta del Sarmiento.

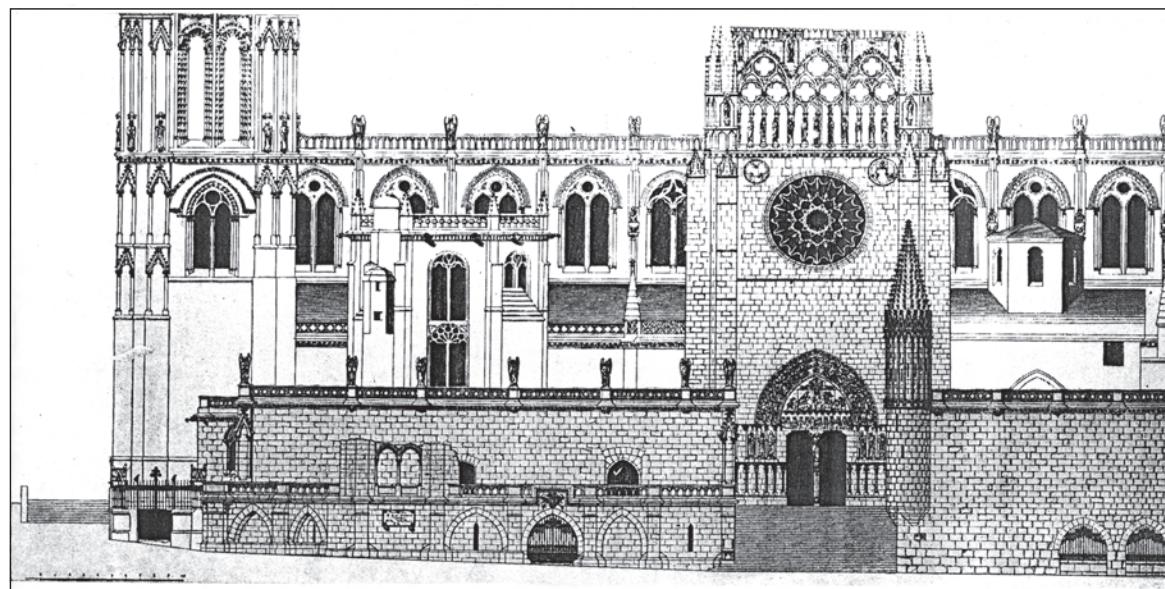
Figura 12.
Alzado del costado sur de la catedral y palacio arzobispal tras la restauración, según el proyecto de Vicente Lampérez y Romea.
