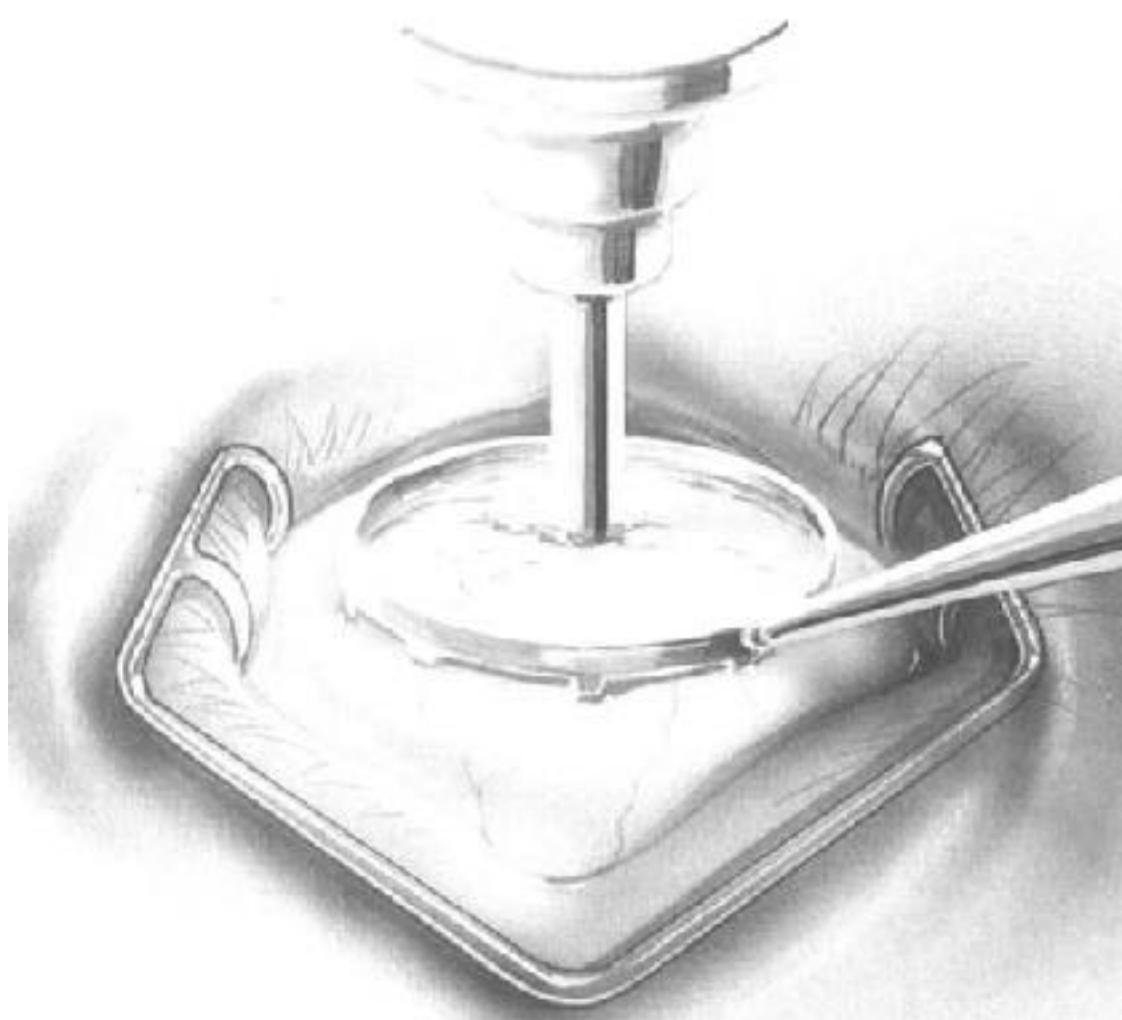
9-9 Uno de los métodos de fijación del implante durante la perforación.

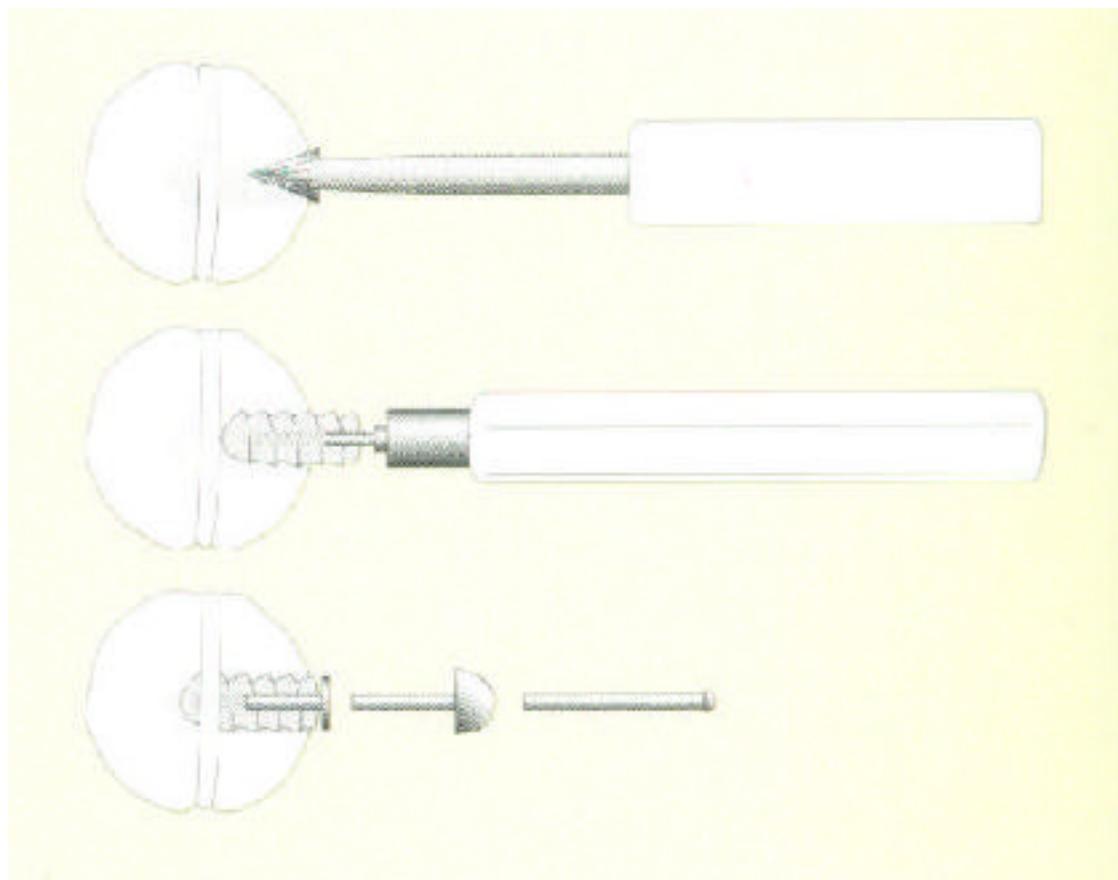
9-10 Taladro manual (arriba) para la perforación de esferas de hidroxiapatita sintética (FCI).

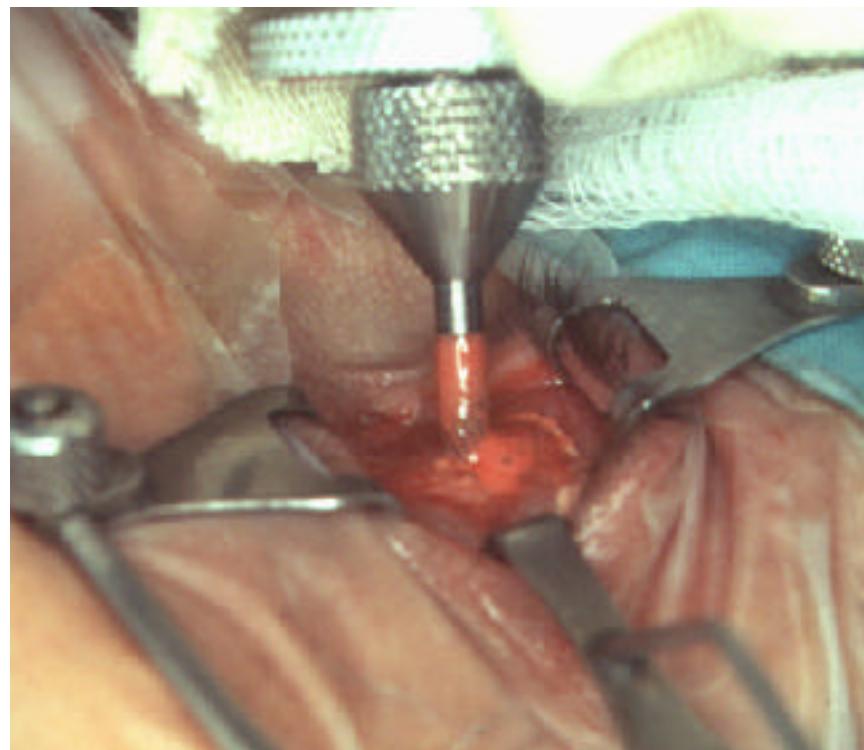
9-11 Perforación de una esfera de hidroxiapatita con una taladradora específica (suministrada por Integrated Orbital Implants, anterior nombre de la actual BioEye).

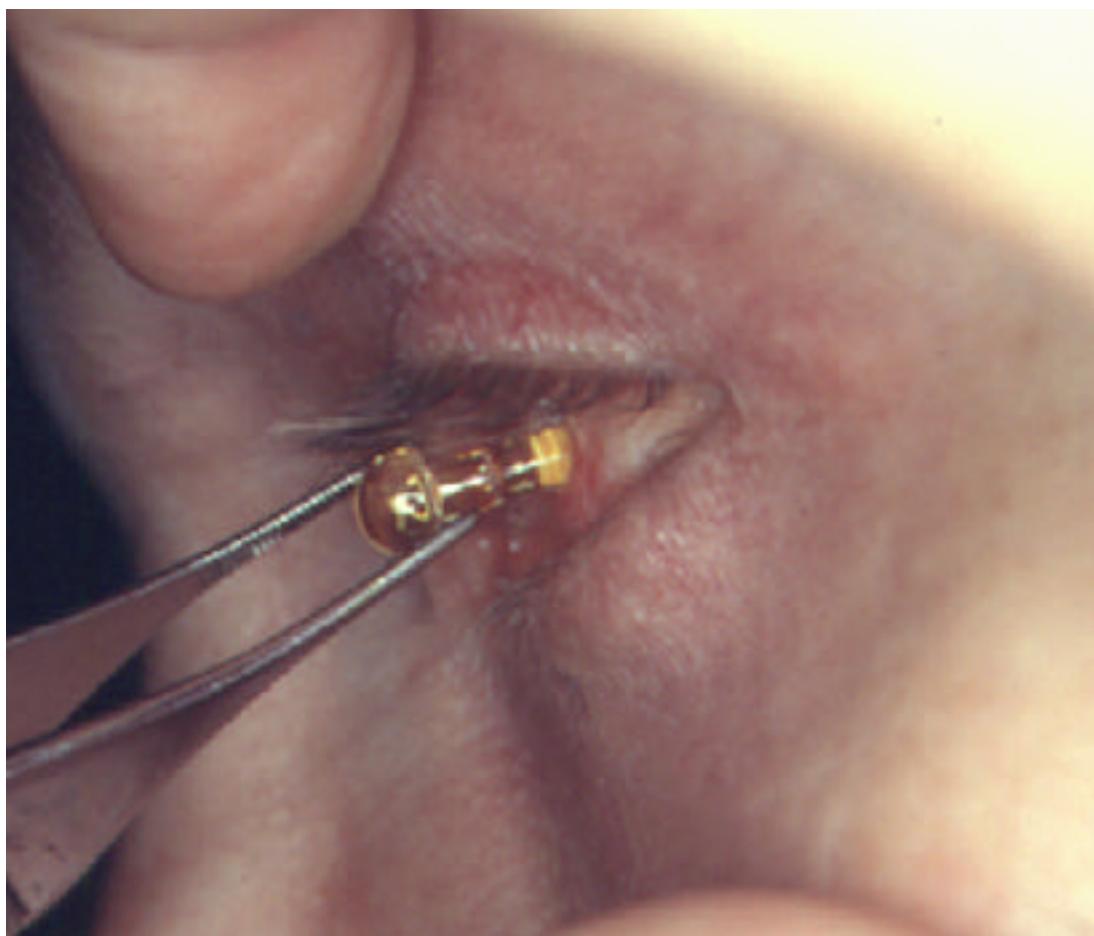
9-12 Recambio de un vástago plano por otro con cabeza hemisférica en PMMA.

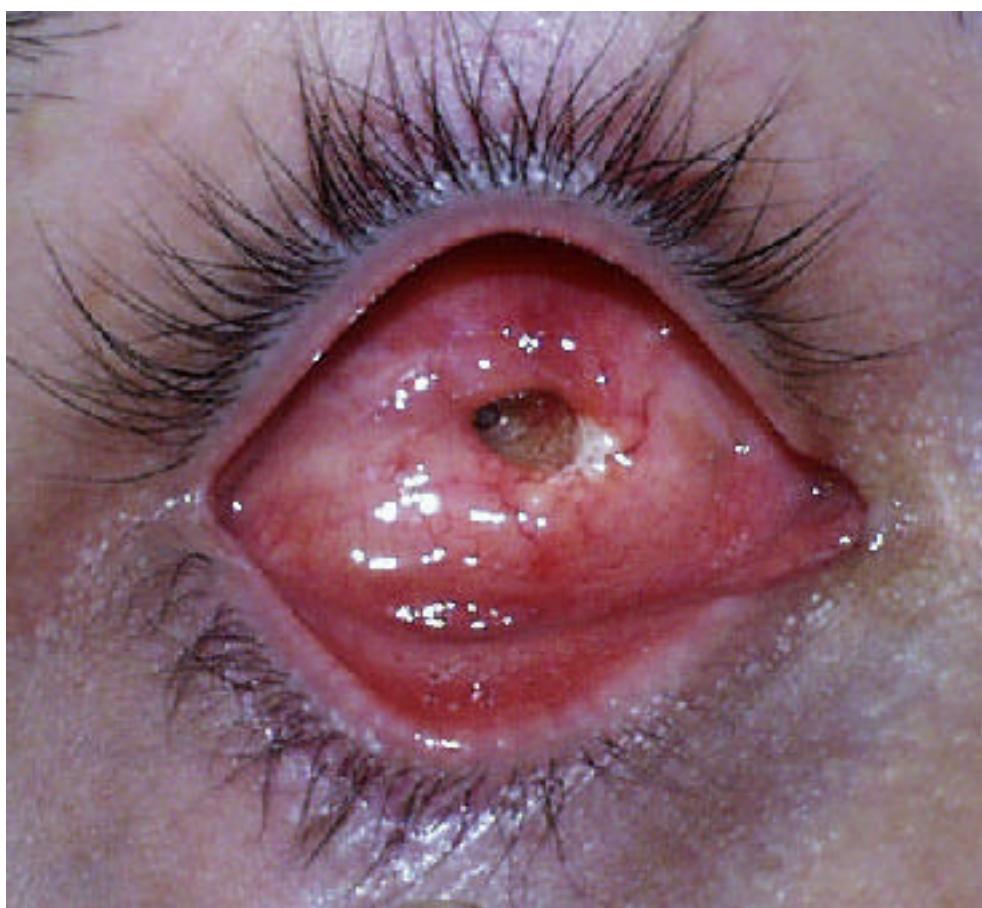
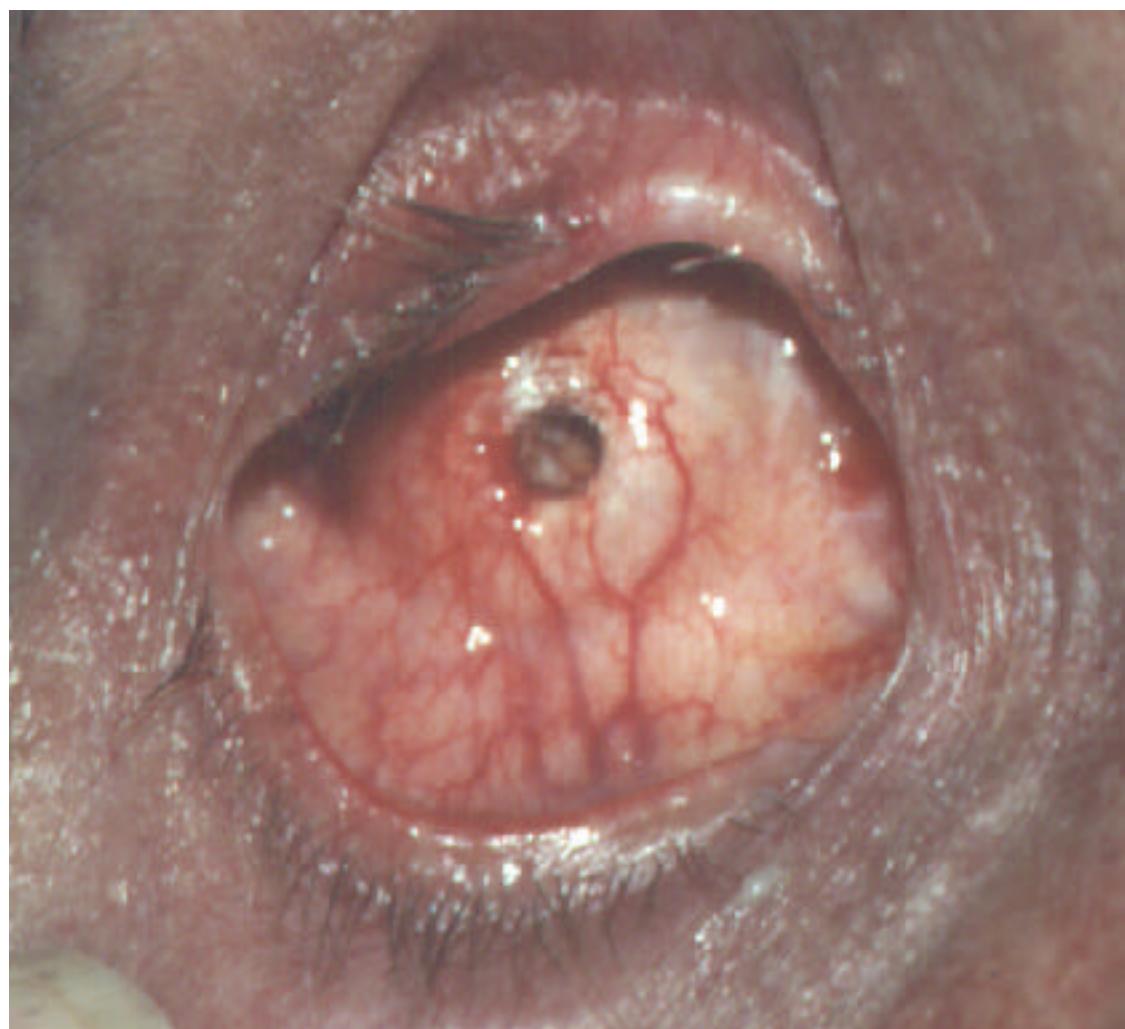
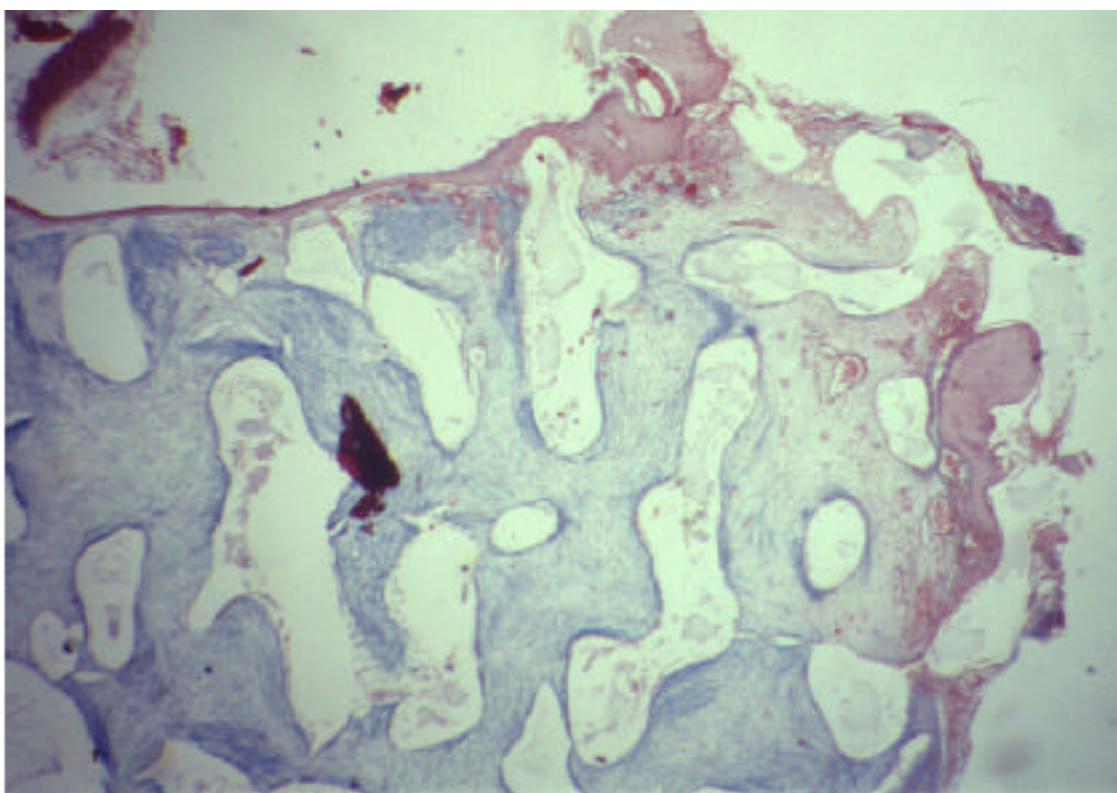
9-13 (A)(B) Pequeña erosión nasal y superior en el borde del agujero. (C) Tinción de Mason: rotura conjuntival y zona de hidroxiapatita expuesta en el margen del agujero.

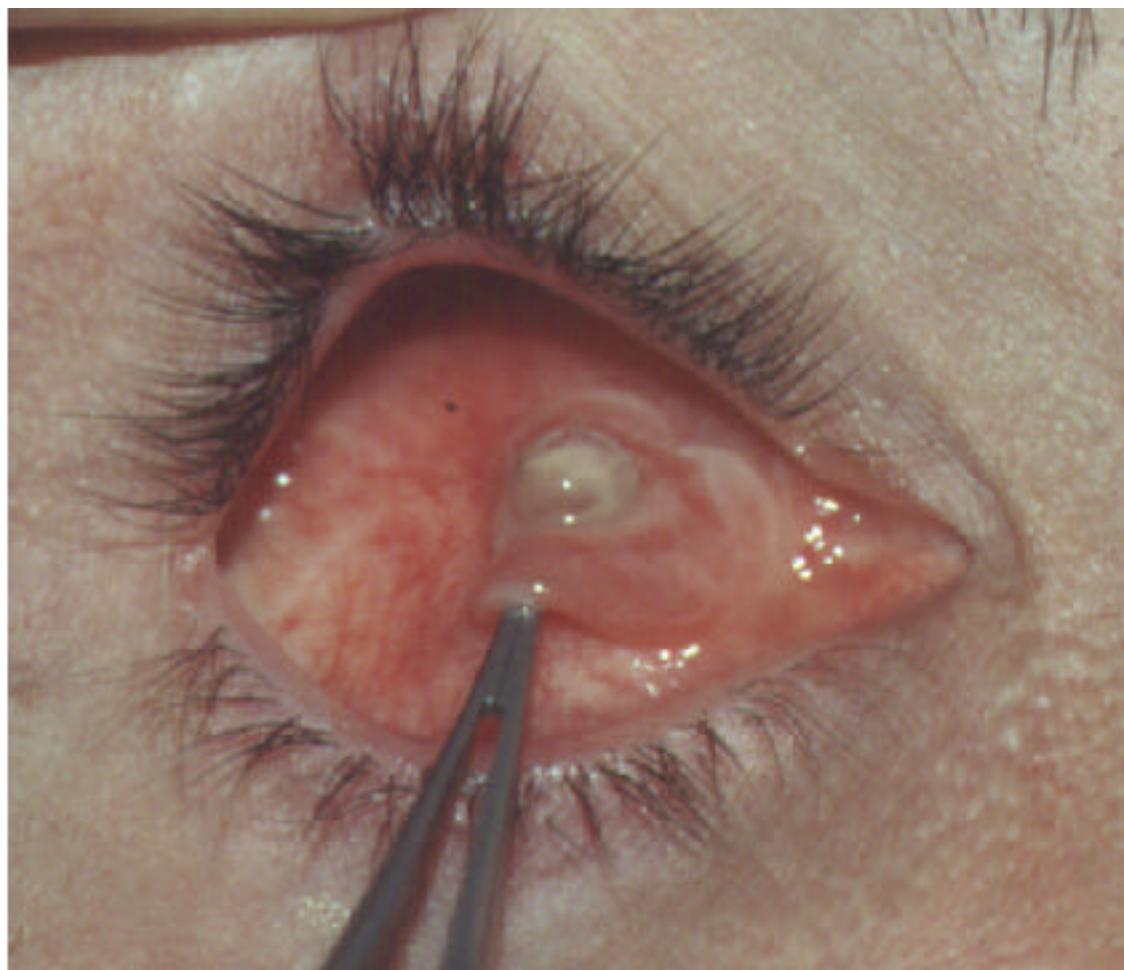
9-14 Granuloma piógeno rodeando un vástago de PMMA.

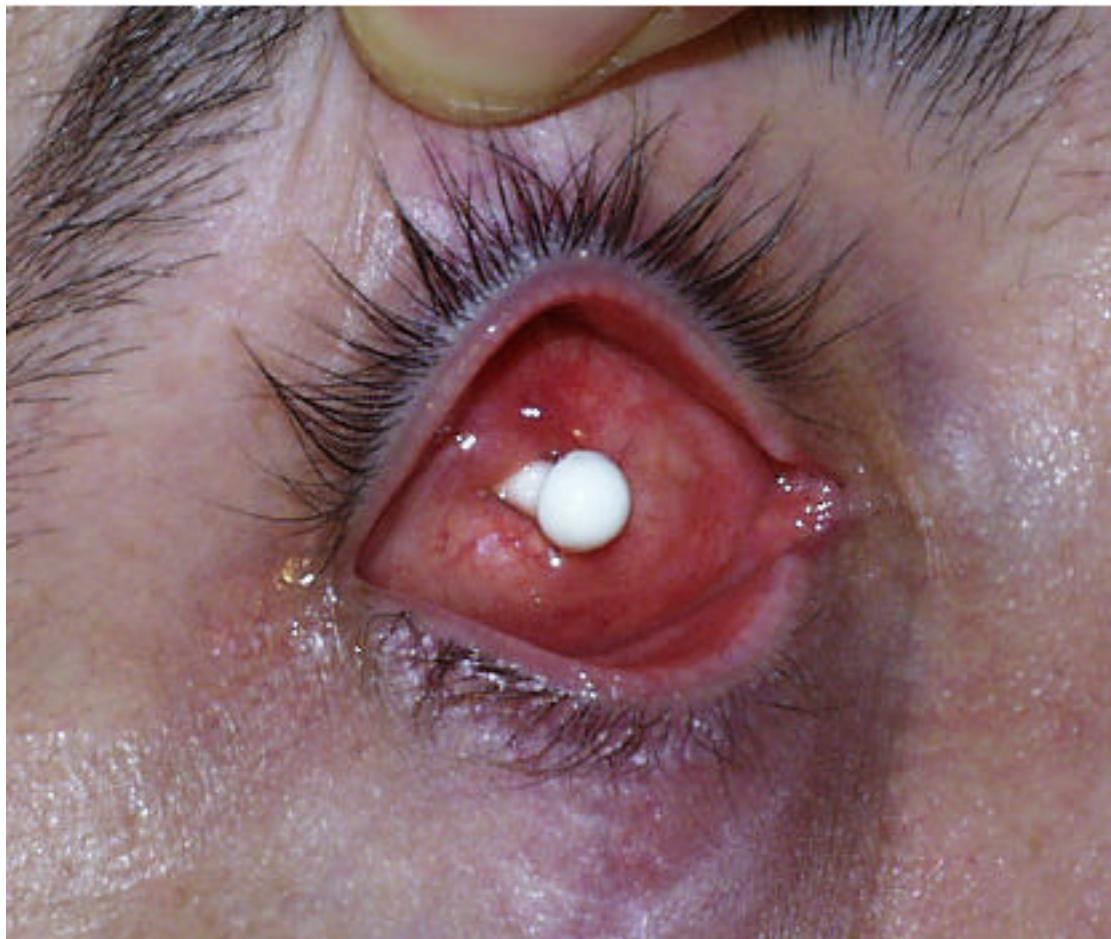
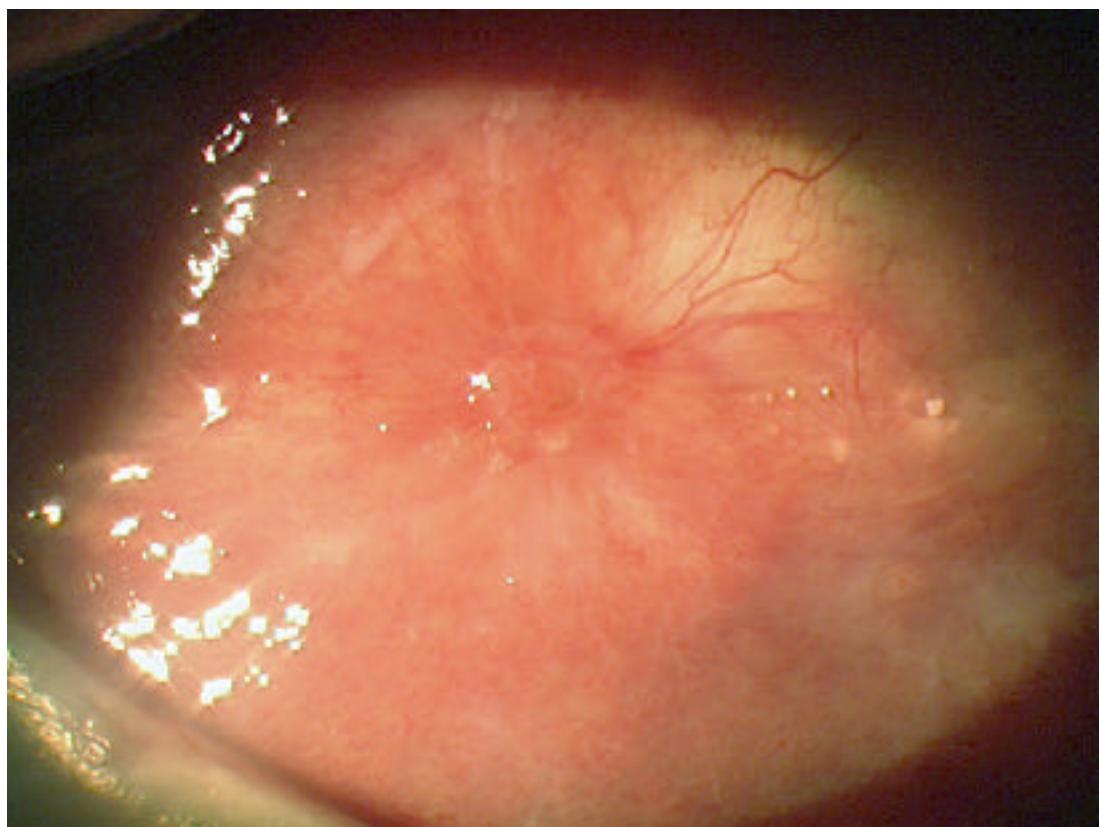
9-15 Relleno del agujero una semana después de la caída del vástago.

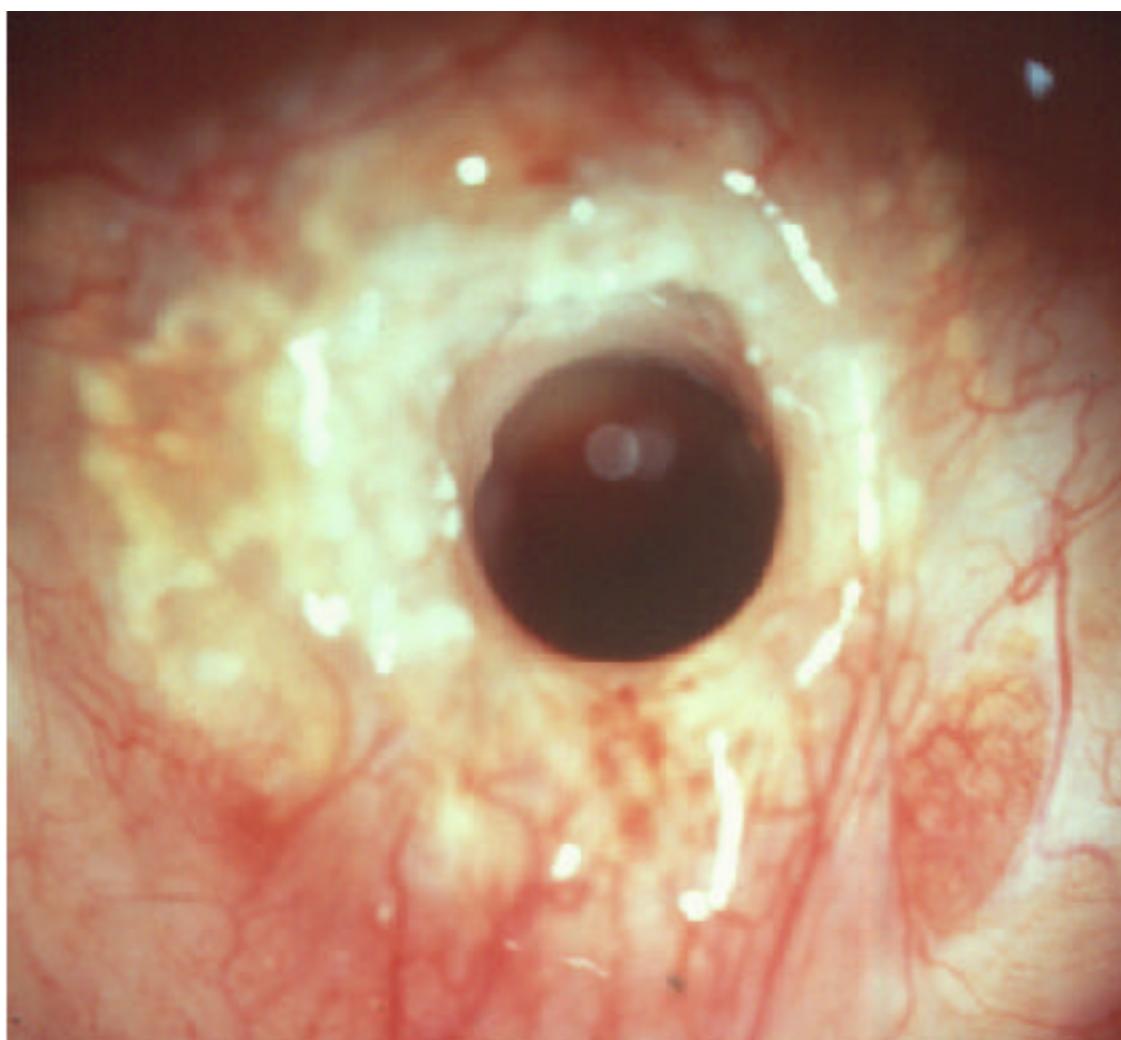
9-16 Hidroxiapatita visible por transparencia alrededor del orificio.

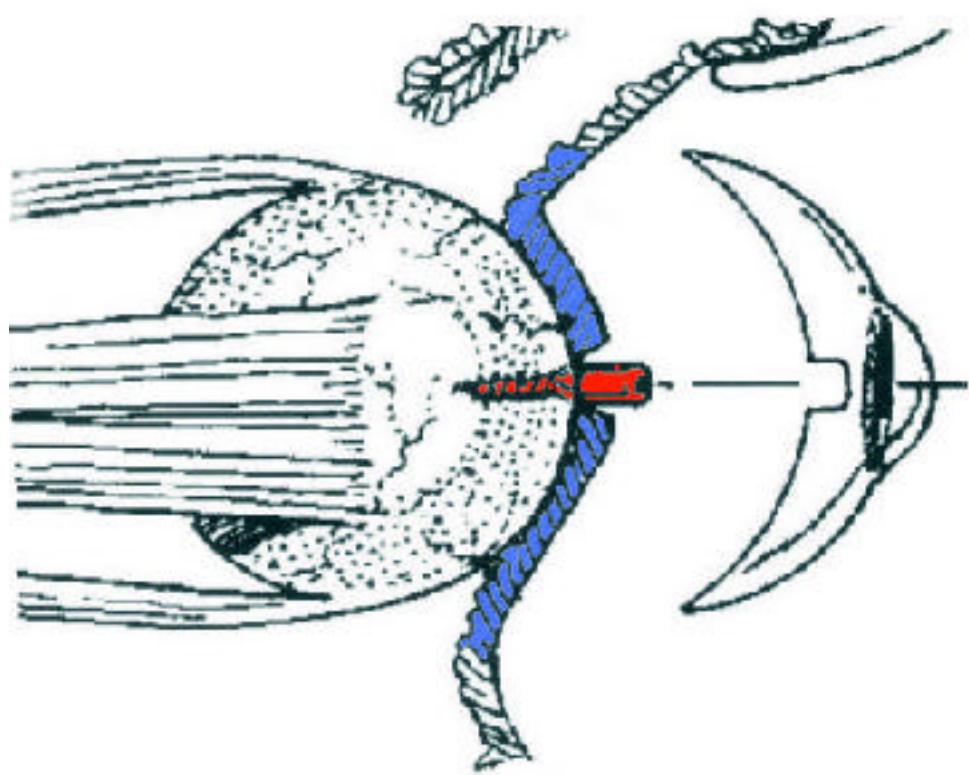
9-17 Pivote de titanio transconjuntival directamente enroscado en el polietileno.

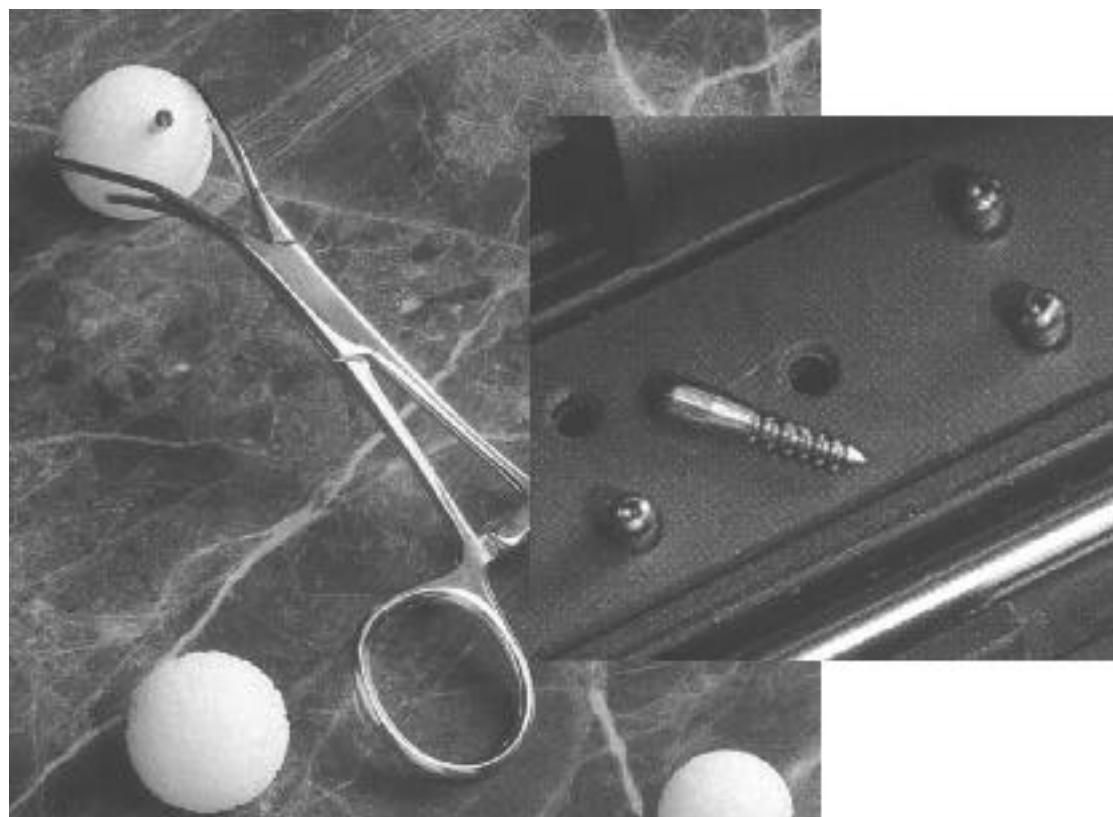
9-18 Pinza específica y tornillo de titanio diseñados para el pivotaje de los implantes de polietileno poroso.

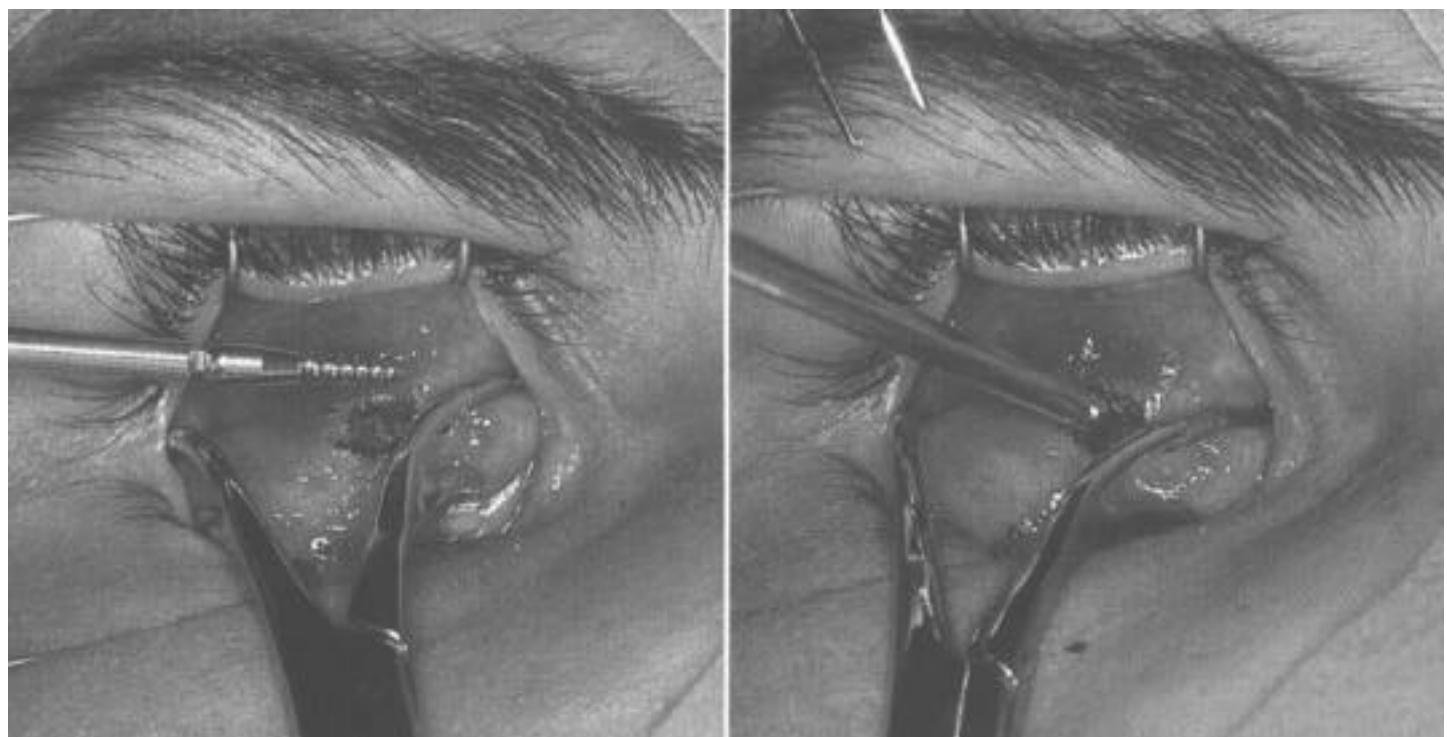
9-19 Abertura conjuntival y colocación de un tornillo de titanio en el polietileno.

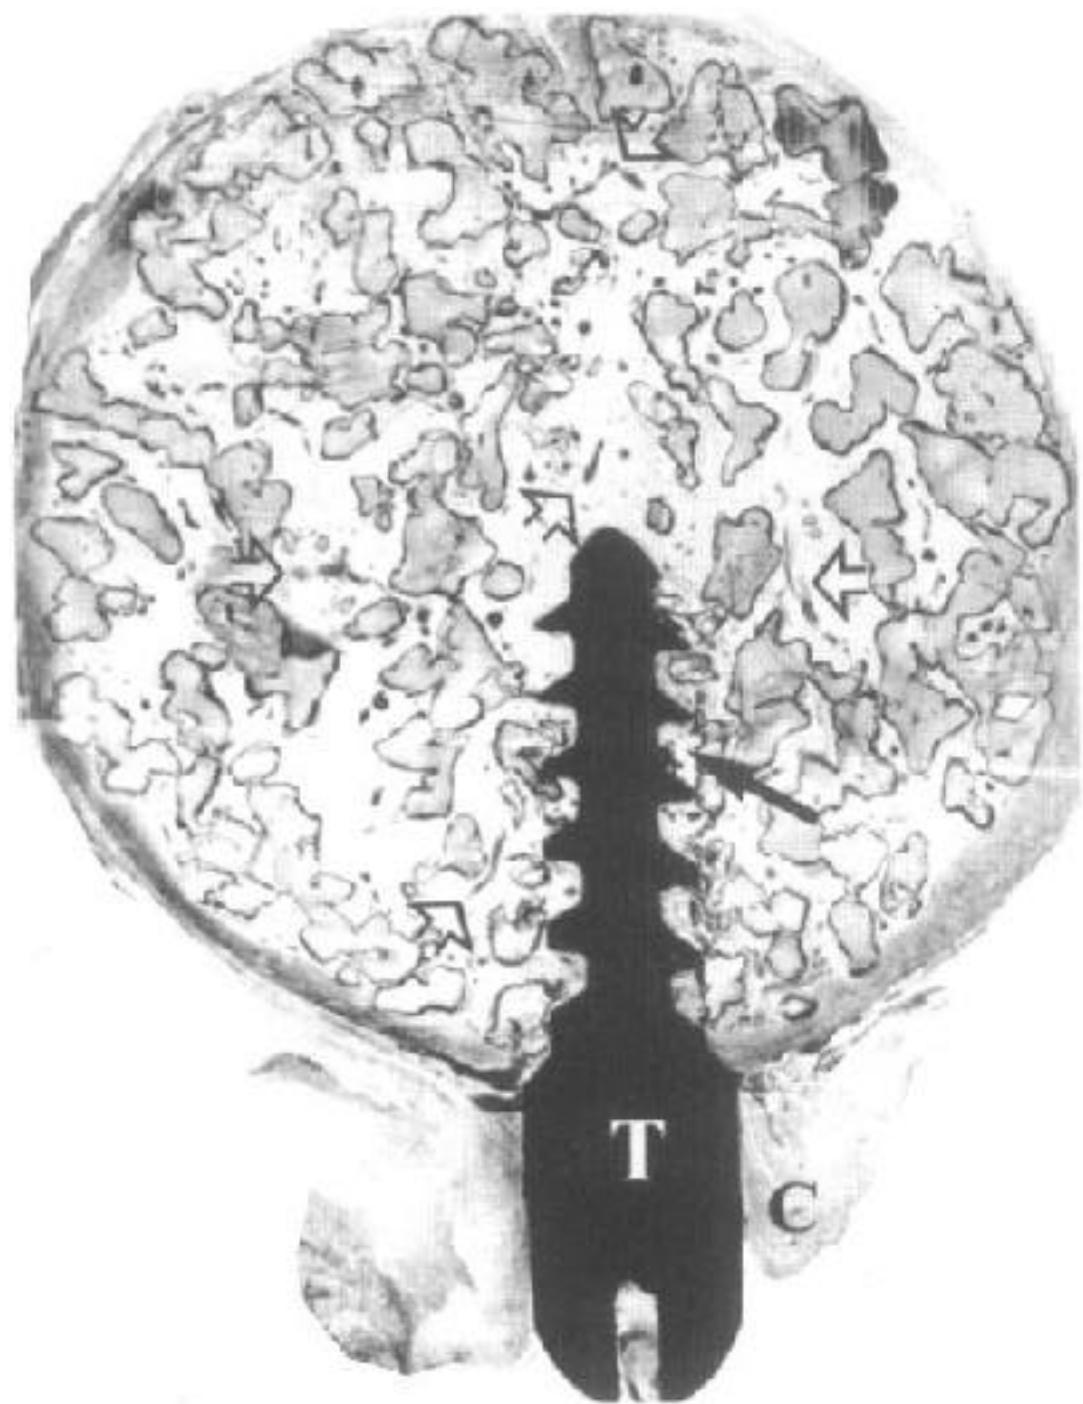
9-20 Imagen histológica de Hsu en la que se observa un tornillo de titanio penetrando en un implante de polietileno poroso completamente vascularizado. La conjuntiva se halla adherida al pivote en la zona expuesta.
