Diagnosi ambiental dels tolls del Barranc de Sant Antoni

Treball de fi de Grau
Ciències Ambientals
Bellaterra, Juny 2018

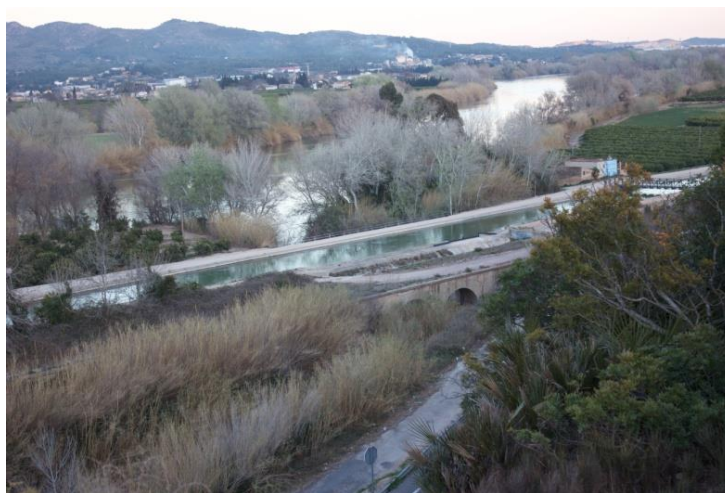
A més, el flux d'aigua quedaria obstruït per la densa vegetació (sobretot canyes) i per les columnes del pont per on passa el Canal de la Dreta de l'Ebre tal com es mostra a la figura 20, podent causar un taponament i un desbordament.

*Figura 20: Desembocadura del Barranc de Sant Antoni al riu Ebre.
Font: Elaboració pròpia*

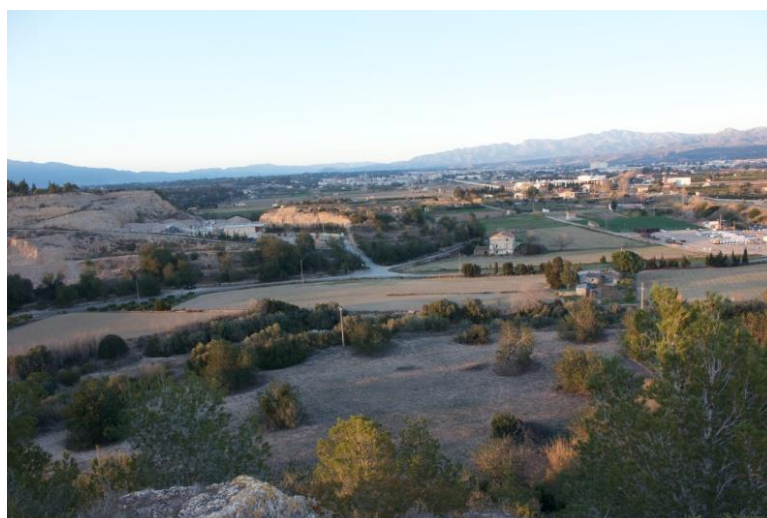
Per últim, la desembocadura del barranc està situada en una zona plana tal com es pot observar a la figura 21, la qual cosa facilitaria la inundació de camps de cultiu i del Raval de Cristo, que és la zona urbanitzada més propera.

*Figura 21: Plana situada en la desembocadura del Barranc de Sant Antoni
Font: Elaboració pròpia*

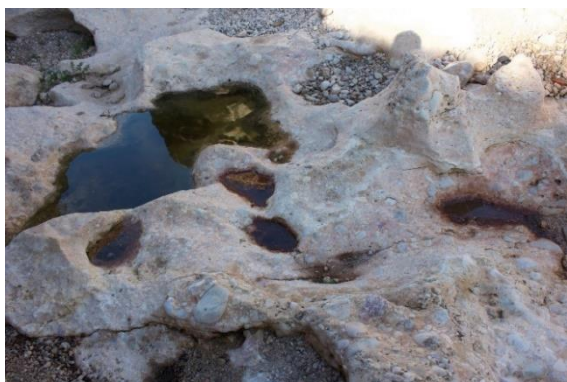
Figura 22: Acumulacions d'aigua sobre roques.
Font: Elaboració pròpia

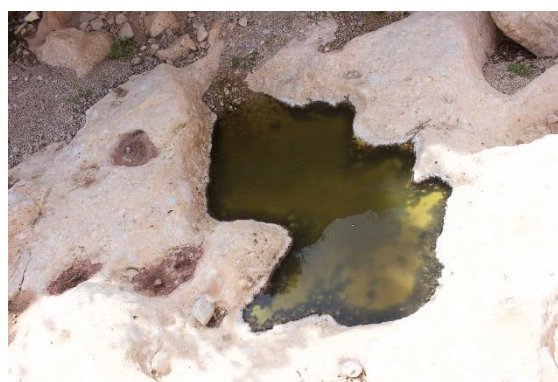
Figura 23: Acumulacions d'aigua assecades sobre roques.
Font: Elaboració pròpia

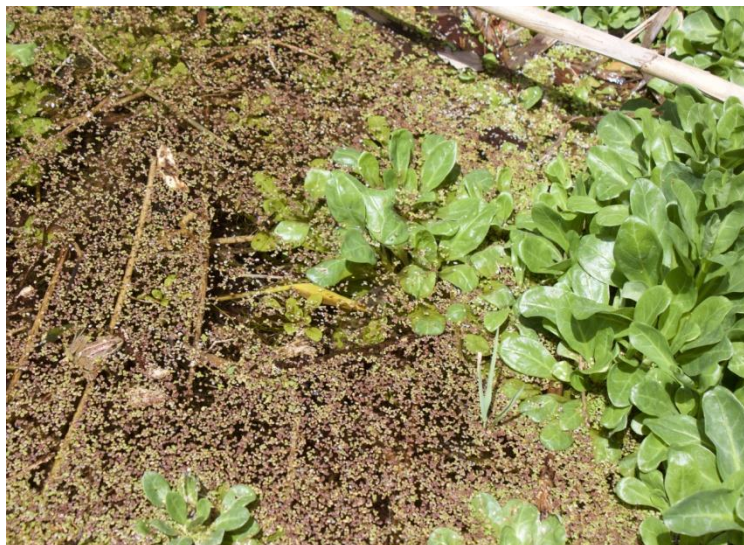
S'han pogut identificar dues espècies diferents, la *Lemna minor* i la *Lemna gibba*, essent aquesta darrera indicadora d'eutrofització de les aigües, tal com es veu a la figura 24.

Figura 24: Aigües eutrofitzades amb *Lemna gibba*. Font: Elaboració pròpia

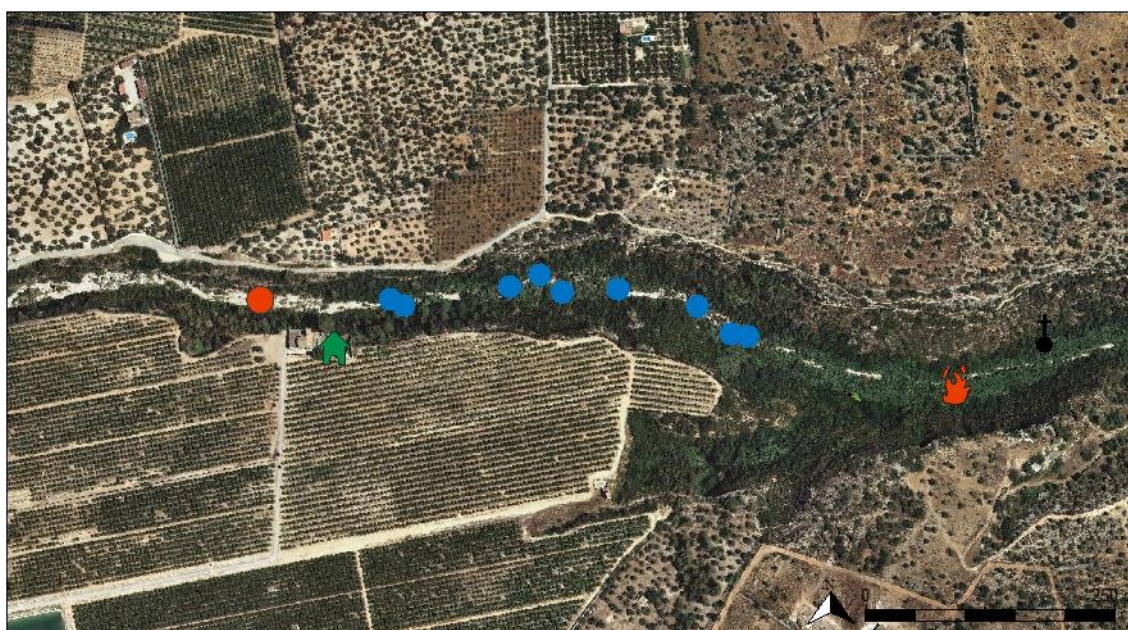
*Figura 29: Cartografia dels tolls del Barranc de Sant Antoni.
Font: Elaboració pròpia*

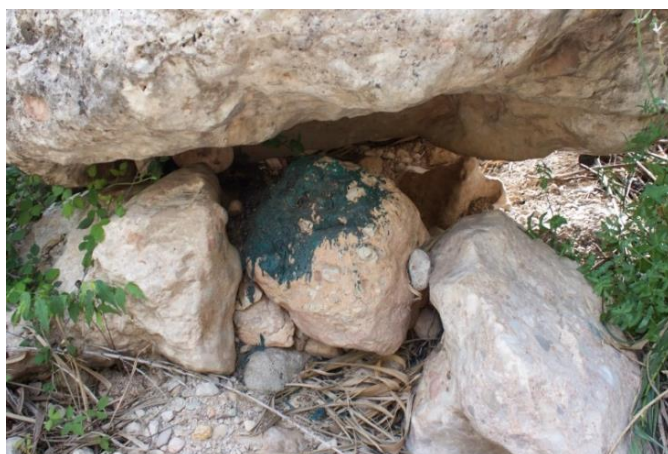
Figura 30: Possible focus de l'incendi del 7 de Març del 2017. Font: Elaboració pròpia

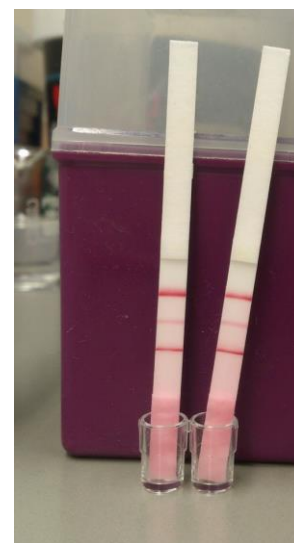
Figura 33: Resultats del Twin-sensor.

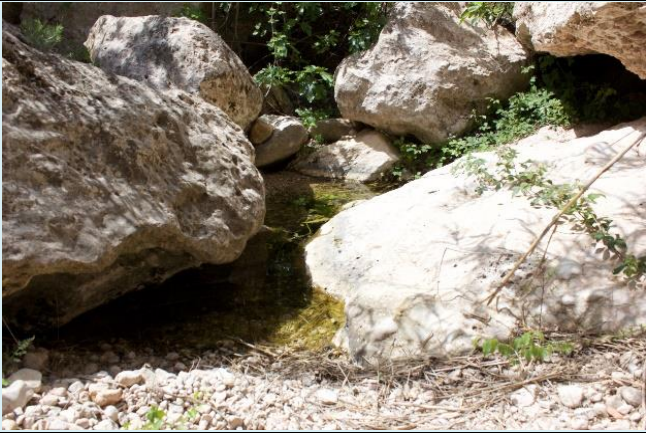
Dimensions (m)	Longitud: 3,5
	Amplada: 1
	Profunditat: 0,5
Altitud (m):	42
Coordenades	N: 40° 47' 13" E: 000° 27' 47,5"
Biodiversitat característica del toll	Sabaters (<i>Gerris lacustris</i>) i gripaus (<i>Bufo bufo</i>)
Observacions: Primera afloració d'aigua

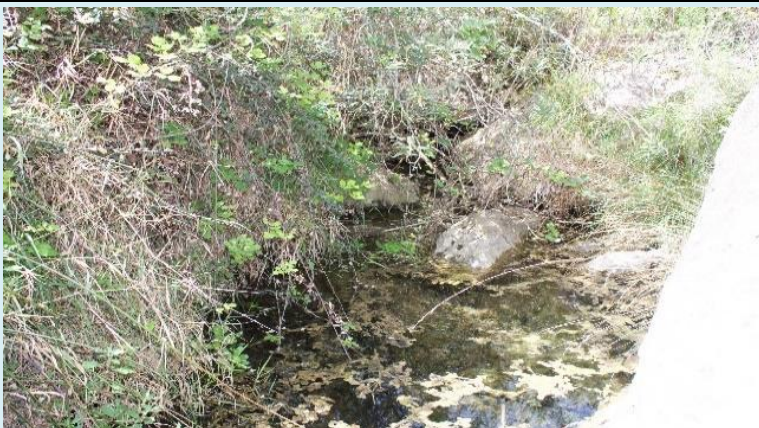
Dimensions (m)	Longitud: 6
	Amplada: 2
	Profunditat: 0,95
Altitud (m):	42
Coordenades:	N: 40° 47' 13,6" E: 000° 27' 52,7"
Biodiversitat característica del toll:	-
Observacions:

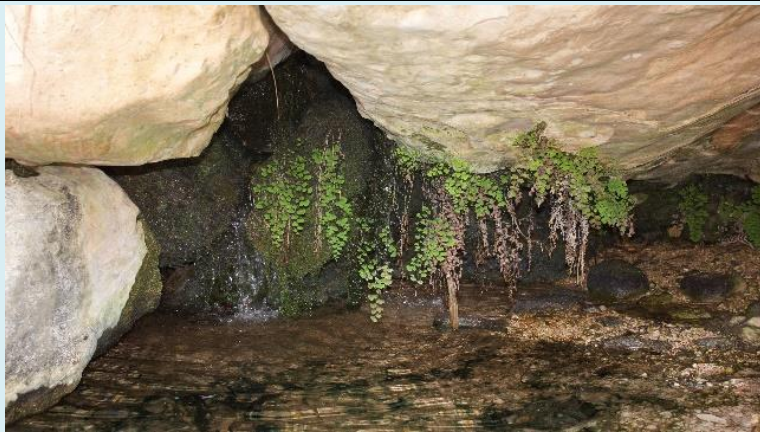
Dimensions (m)	Longitud: 4
	Amplada: 3
	Profunditat: 0,5
Altitud (m):	27
Coordenades:	N: 40° 47' 13,9" E: 000° 27' 54"
Biodiversitat característica del toll:	-
Observacions: Flux d'aigua constant des del tercer toll fins aquest. Presència d'una cascada.

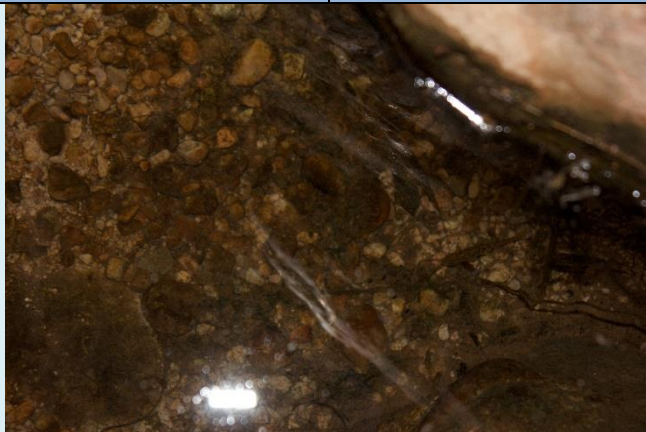
Dimensions (m)	Longitud: 9,5
	Amplada: 8
	Profunditat: 1,1
Altitud (m):	16
Coordenades:	N: 40° 47' 13,3" E: 000° 27' 54,9"
Biodiversitat característica del toll:	Peixos (<i>Barbus sp.</i>), gripaus (<i>Bufo bufo</i>) i enciamet de la Mare de Deu (<i>Samolus valerandi</i>)
Observacions: Toll gran amb 3 tolls rodons i petits annexats

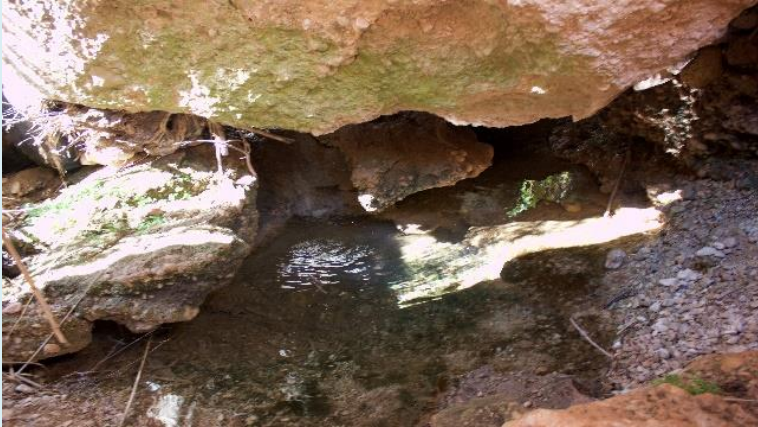
Dimensions (m)	Longitud: 3
	Amplada: 3
	Profunditat: 0.6
Altitud (m):	32
Coordenades:	N: 40° 47' 13,4" E: 000° 27' 57,7"
Biodiversitat característica del toll:	Gripaus (<i>Bufo bufo</i>)
Observacions: Zona d'ombra amagada sota roques amb poca vegetació.

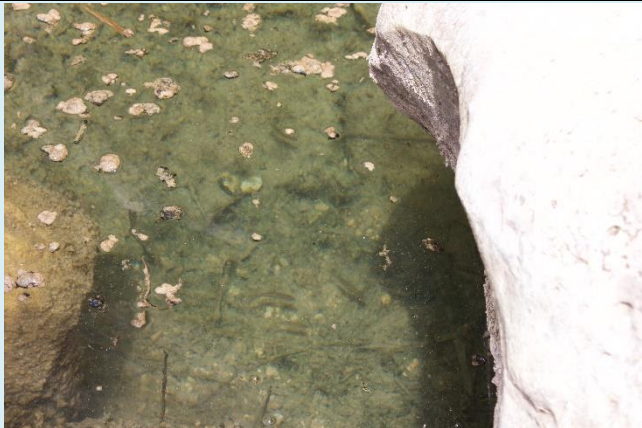
Dimensions (m)	Longitud: 8,1
	Amplada: 4
	Profunditat: 1,2
Altitud (m):	44
Coordenades:	N: 40° 47' 12,9" E: 000° 28' 00,8"
Biodiversitat característica del toll:	Peixos (<i>Barbus sp.</i>)
Observacions:

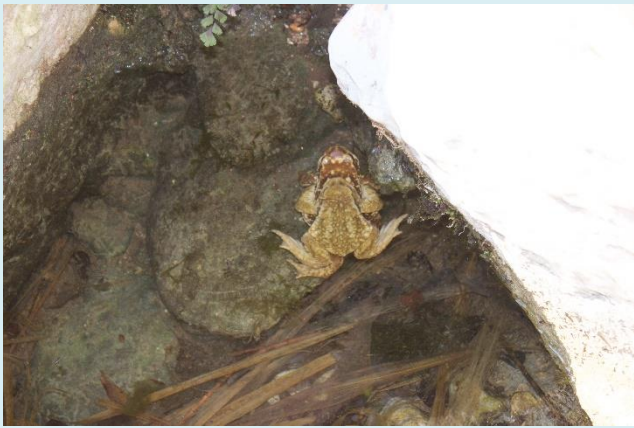
Dimensions (m)	Longitud: 4
	Amplada: 2
	Profunditat: 0,65
Altitud (m):	21
Coordenades:	N: 40° 47' 12,1" E: 000° 28' 02,1"
Biodiversitat característica del toll:	Peixos (<i>Barbus sp.</i>) i gripaus (<i>Bufo bufo</i>)
Observacions:

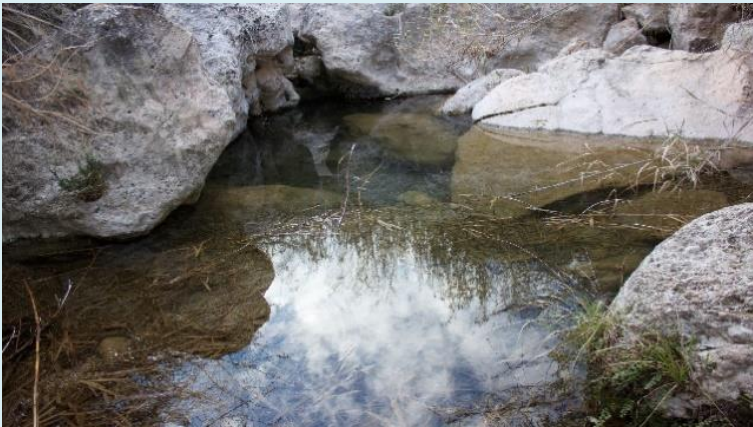
Dimensions (m)	Longitud: 7
	Amplada: 4
	Profunditat: 0,7
Altitud (m):	22
Coordenades:	N: 40° 47' 12,1" E: 000° 28' 3"
Biodiversitat característica del toll:	Peixos (<i>Barbus sp.</i>) i gripaus(<i>Bufo bufo</i>)
Observacions:

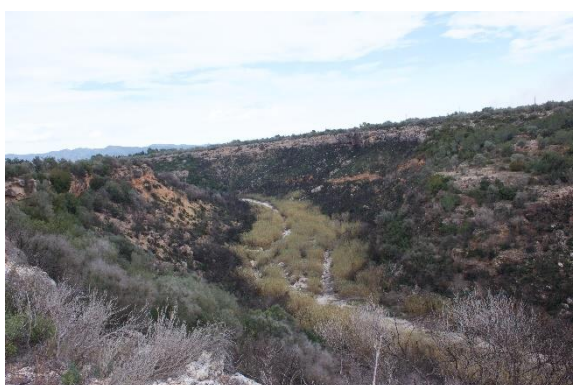
Figura 40: Vista de la zona cremada del Barranc de Sant Antoni després dels tolls. Font: Elaboració pròpia

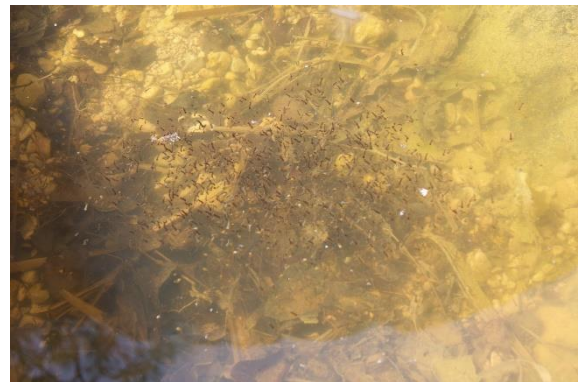
Figura 49: Larves de mosquit en aigua estancada.
Font: Elaboració pròpia

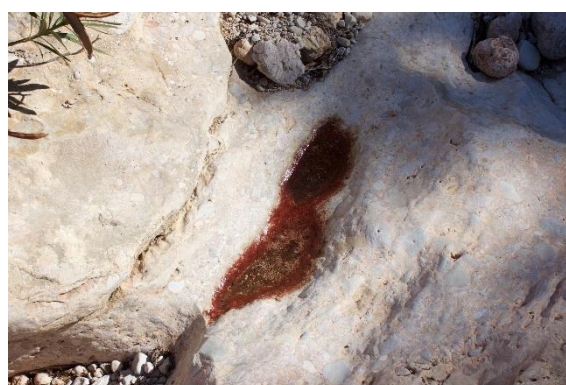
*Figura 59: Algues rodòfites en acumulacions d'aigua.
Font: Elaboració pròpia*
