# **ESTUDI SOBRE EL RITME DE RESTAURACIÓ DE LES ACTIVITATS EXTRACTIVES DE CATALUNYA**

Memòria del Projecte Fi de Carrera de Ciències Ambientals  
presentat per:  
na Montserrat Marigot Manrique  
dirigida per en Dr. Josep Maria Alcañiz Baldellou

Bellaterra, a 26 de setembre de 2007

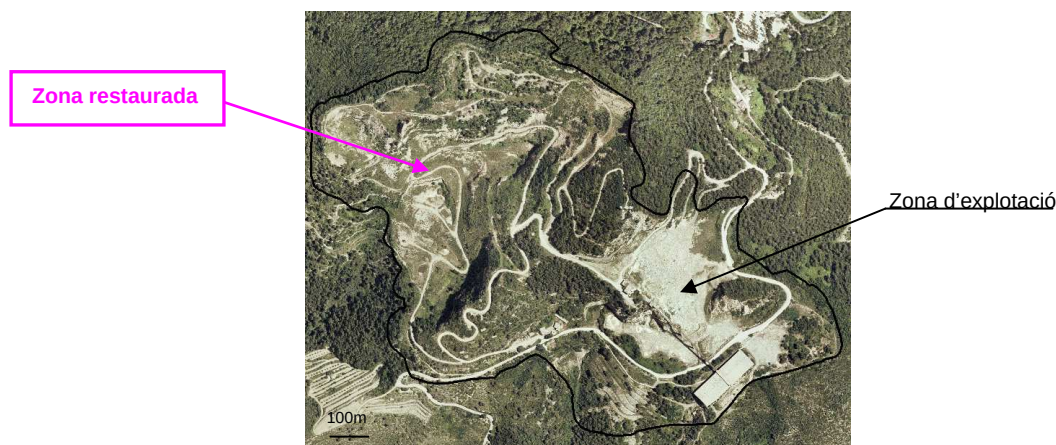
Figura 23. Estat actual observat sobre fotografia aèria de l'activitat extractiva SANSON

Font: Ortofotomatge (ICC, 2004) i EXTCATA (2006)  
 Data de consulta: 1/07/07  
 Terme municipal: Molins de Rei, Sant Feliu de Llobregat i Barcelona

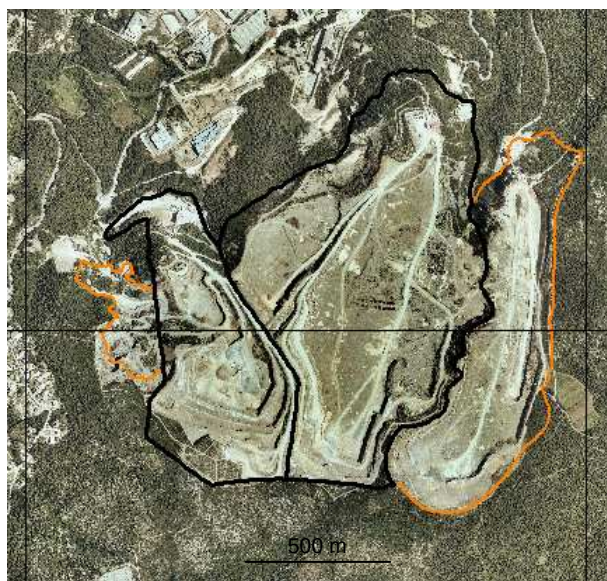
Figura 26. Superfície afectada per les explotacions en el període 1993-2003 a Vallirana

En aquesta situació, és habitual que les diferents activitats extractives assoleixin acords per realitzar la restauració de manera conjunta, ja que facilita i abarateix el procés de restauració. En la figura 26 es pot apreciar la superfície afectada en el període 1993 - 2003 per les quatre activitats que l'exploten l'àrea d'estudi. L'àrea explotada cobreix gairebé tota la superfície autoritzada.

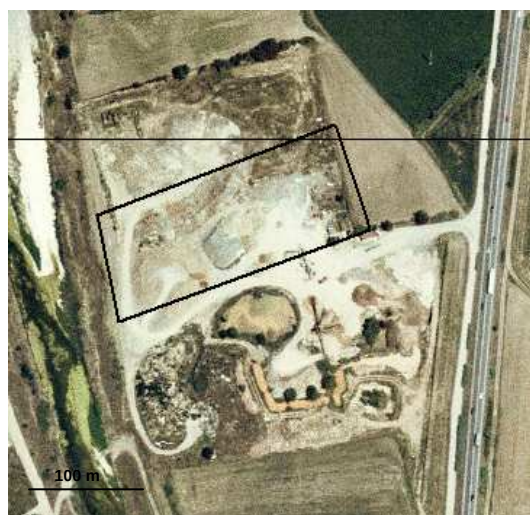
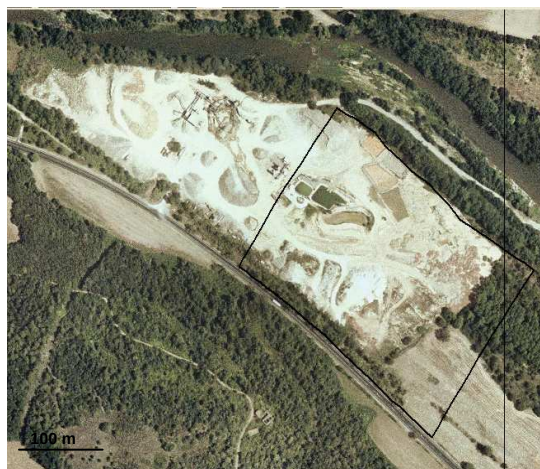
En concret, les pedreres CAMPS DE MANOL i PLA DE FARES, que han explotat 2,6 ha i 2,1 ha respectivament fora dels límits autoritzats, són les que han sobrepassat més els límits d'explotació (veure figura 46). Aquestes activitats no han iniciat els processos de restauració, com es pot apreciar a la foto aèria.

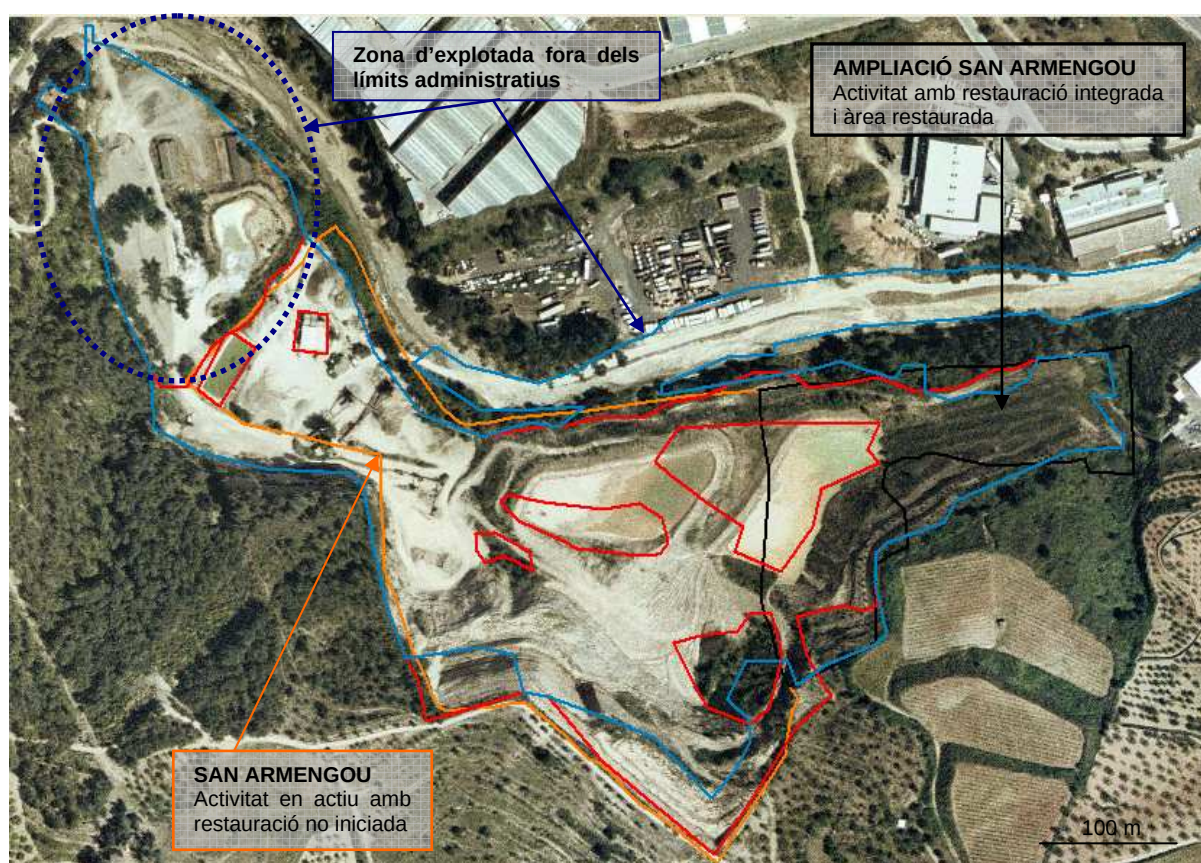
La figura 48 mostra les àrees explotades el 1993 (límit blau), el 2003 (límit vermell), l'àrea restaurada -AMPLIACIÓ SAN ARMENGOU- i, per últim, la zona d'explotació -SAN ARMENGOU-.

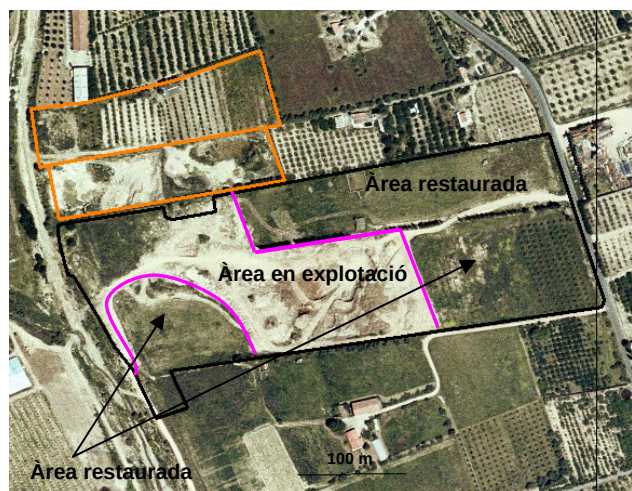
Figura 54. Fotografia aèria de l'activitat extractiva PIQUÉ.

Al 1993 l'àrea d'explotació de l'activitat PIQUÉ assoleix la totalitat de la seva àrea autoritzada, que són 7,3 ha i no les 10 ha que la base de dades del MCSC facilita. Aquesta diferència de superfície, és la que ens dona l'error en el càlcul del percentatge explotat respecte l'autoritzat (taula 8). Al 2003, la superfície explotada disminueix considerablement degut als processos de restauració que s'han aplicat en 4,2 ha. Això representa aproximadament que el 40% del perímetre explotat està ja restaurat. A la figura 54 (fotografia aèria) es pot apreciar la zona que ha estat restaurada, així com també l'àrea que encara s'està explotant. Per tant, analitzant aquesta informació, es pot afirmar que en el període de 10 anys el ritme de restauració ha estat més important que la pròpia extracció de graves, i que la recuperació del terreny és clara.
