**Estructura 5.** Se trata de un viaducto que vuela sobre el río Llobregat y que permite el paso de la autopista sobre él. Consta de un tablero de seis vigas que apoyan sobre veinte pilares y dos estribos. La muestra se realiza sobre los pilares nº 2 de ambas cazadas La toma de potenciales coincide con obras de conservación del tablero ( arreglo de una de sus vigas por impacto de vehículo pesado)

**Estructura 6** Se trata de un puente situado a 2,5 km de la costa aproximadamente en la provincia de Tarragona. El puente consta de un tablero de vigas de dos vanos que apoya sobre unos pilares centrales y los estribos. Este puente permite el paso a la autopista sobre una autovía que la cruza. El entorno es rural y próximo al mar. En el momento de realizar las medidas de potencial se estaban realizando obras de reparación de la estructura, por lo que se pudieron contrastar en varios puntos del hormigón, el grado de acierto del sistema.

TÍTULO DEL PROYECTO  
**HORMIGÓN ARMADO: DURABILIDAD, MEDIDAS DE POTENCIALES DE CORROSIÓN COMO ELEMENTO DE CONTROL DEL ESTADO DE LAS ARMADURAS**

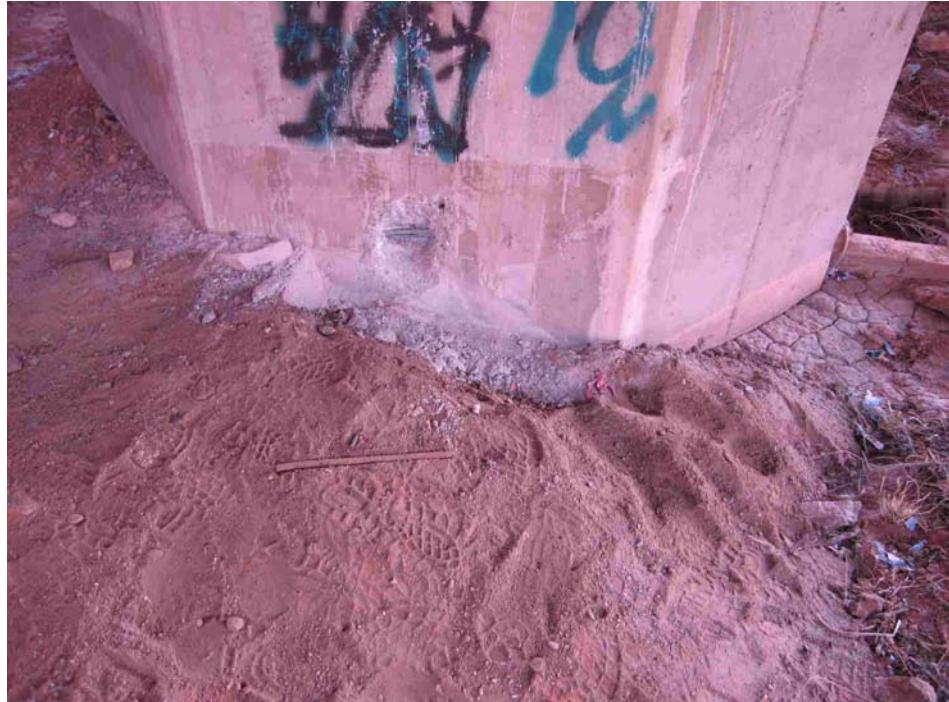
**Figura 30. Cata realizada sobre un punto con valores muy negativos.**

Sobre estos puntos se han realizado catas en el hormigón para verificar la oxidación de las armaduras en estos puntos negativos y el resultado de las mismas demuestra que no existe oxidación (Figuras 30).

Es posible que estos valores negativos estén asociados a la proximidad con el terreno, zonas de humedad- sequedad y estén influenciadas por el diferente grado de humedad en los poros del hormigón.

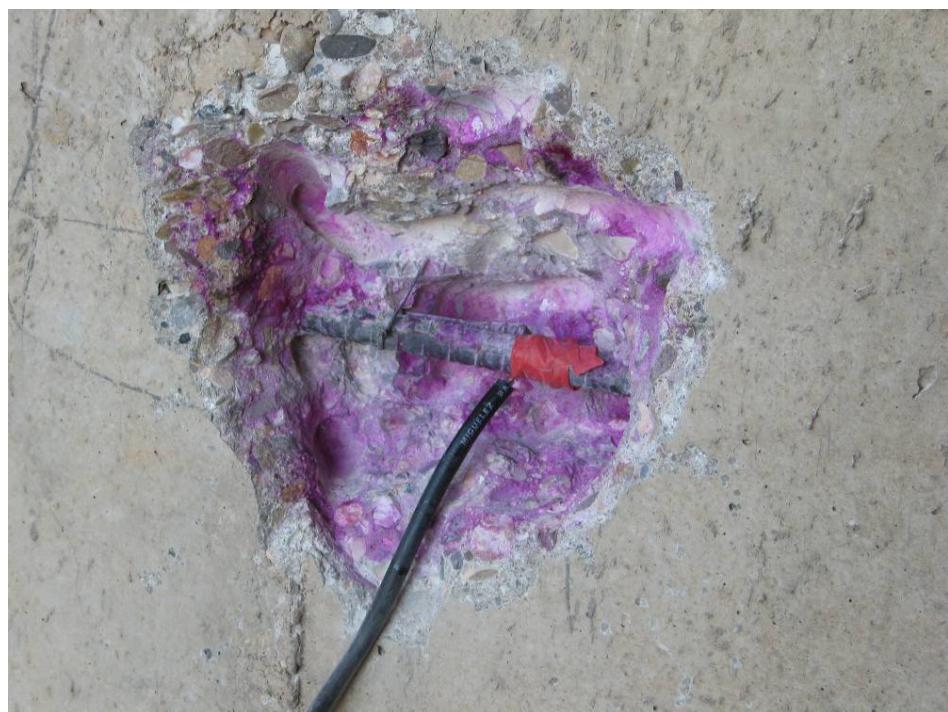
**Figura 31. Recubrimiento, carbonatación y punto de conexión.**

Los recubrimientos de hormigón medidos en las catas son de 4,5 cm. Respecto a la carbonatación, se comprueban varios puntos, encontrando un frente de carbonatación entre 0,5 cm y 0,8 cm. (Figura 31). El aspecto del hormigón de la estructura en general es muy bueno, observando un hormigón muy compacto. No existen señales de oxidación de armaduras.

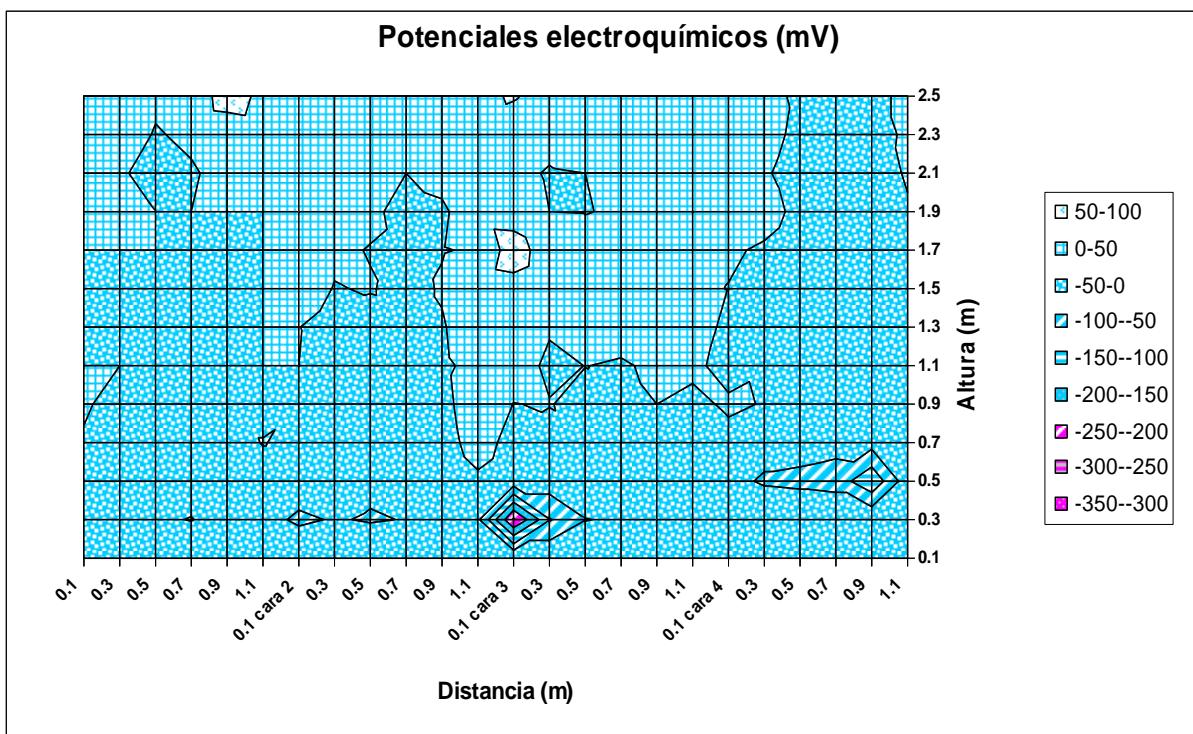
**Figura 32. Muestra 13. No hay zonas de actividad. Caras 1 a 4**

Los potenciales obtenidos revelan que en las muestras ensayadas no hay zonas activas. Únicamente se ha encontrado algún punto aislado, con potenciales muy negativos, cercanos al suelo.

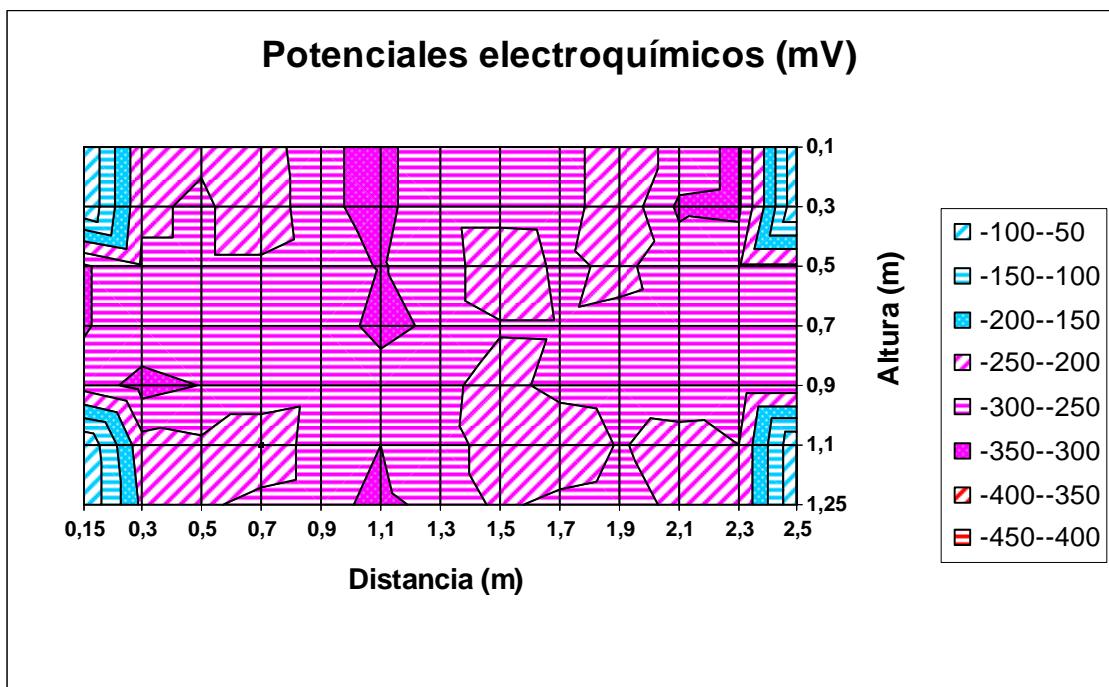
**Figura 34. Muestra 15 Mapa de potenciales. EV1-2**

Los potenciales medidos no son muy negativos a pesar de ser una estructura próxima al mar. Los valores muestran zonas de incertidumbre amplias Tampoco se observa ninguna tendencia salvo en las medidas de potencial realizadas en una zona de 2m de longitud de viga desde el extremo, E<-300, hacia el centro de viga E<-130mV. (gradiente de potenciales). La zona con potenciales más negativos (extremo de la viga) coincide con la zona donde se observa corrosión con desconchados del hormigón. El recubrimiento de las armaduras es muy escaso. (1 cm).

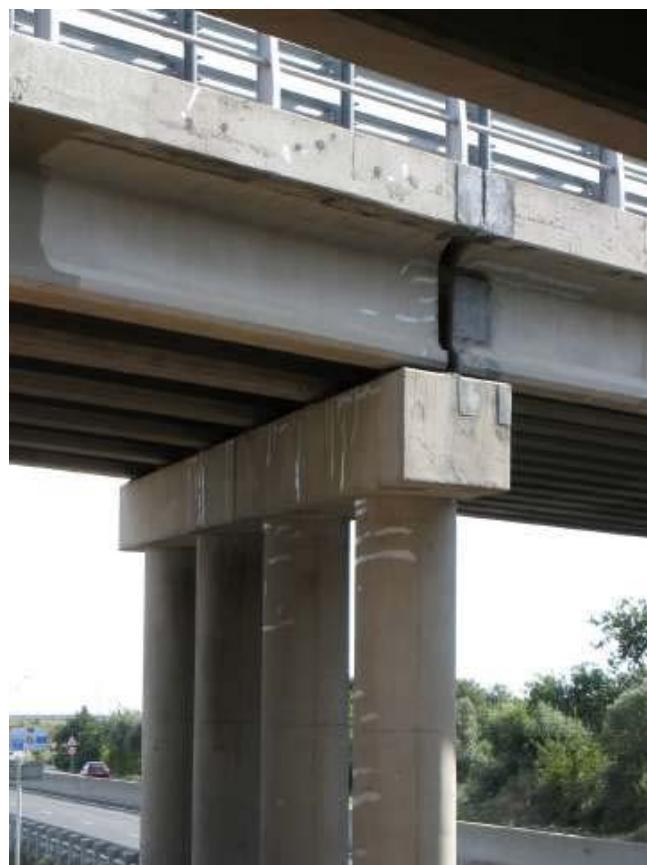
**Figura 38. Aspecto de las pilas y cargadero**

Esta estructura próxima a la costa, presenta armaduras oxidadas con desconchados de hormigón en las zonas de entrevigado, tanto en los cargaderos del estribo como en el cargadero de los pilares. En estas zonas se observan humedades que ponen de manifiesto la entrada de agua de escorrentía a través de las juntas del tablero. El agua discurre por los paramentos de hormigón en época de lluvia que colmata los poros volviendo a secarse en épocas de estío. La humedad ambiente durante el año es alta. Se observan corrosiones importantes en las armaduras cercanas a las zonas de juntas de tablero y de estribo (escorrentía) También se observa un recubrimiento muy escaso de hormigón. En el caso de las vigas y sobre el cargadero de los pilares se miden recubrimientos en el alma de 1cm escaso, presentando oxidación la armadura de piel. Los potenciales medidos en las muestras sobre zonas con signos de oxidación, han sido los que se indican a continuación. (Figuras 34, 35, 36, 37y 38)

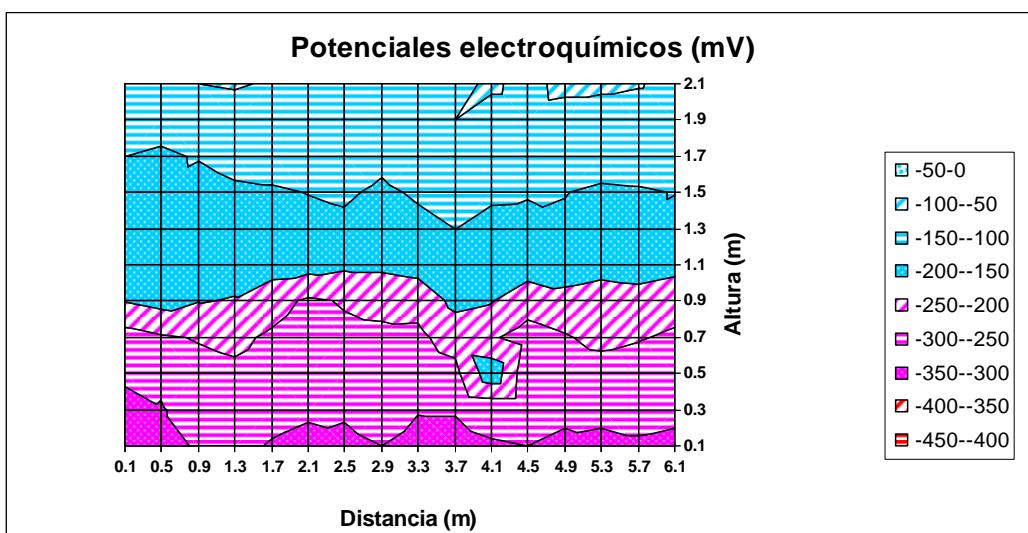
Figura 39. Muestra 18 y 19. Mapa de potenciales.

La estructura presenta una zona de oxidación en la zona en contacto con el suelo. Visualmente el resto del hormigón presenta buen aspecto sin que se observen otras manifestaciones de oxido. Se observan fisuras de retracción en los muros verticales. Los mapas de potencial se vuelven muy negativos en las zonas próximas al suelo, donde ya aparecen manifestaciones de corrosión en forma de pequeños desconchones en el pie de hastial. El recubrimiento de hormigón en esta zona es muy escaso, apareciendo alguna zona de armadura prácticamente al aire. La carbonatación del hormigón es de 0.5 cm.

Los mapas de potencial obtenidos muestran una tendencia clara. Los valores se hacen cada vez más negativos conforme descendemos en cota. En las dos muestras realizadas, el resultado ha sido el mismo. Los valores de potencial han llegado a la zona de incertidumbre con valores entorno a los -300mV, con una zona importante (zonas altas) donde no se detecta actividad, máxime, si tenemos en cuenta que la cota sobre la medida es aún tres metros más hasta completar la altura del pontón.(Figuras 39).

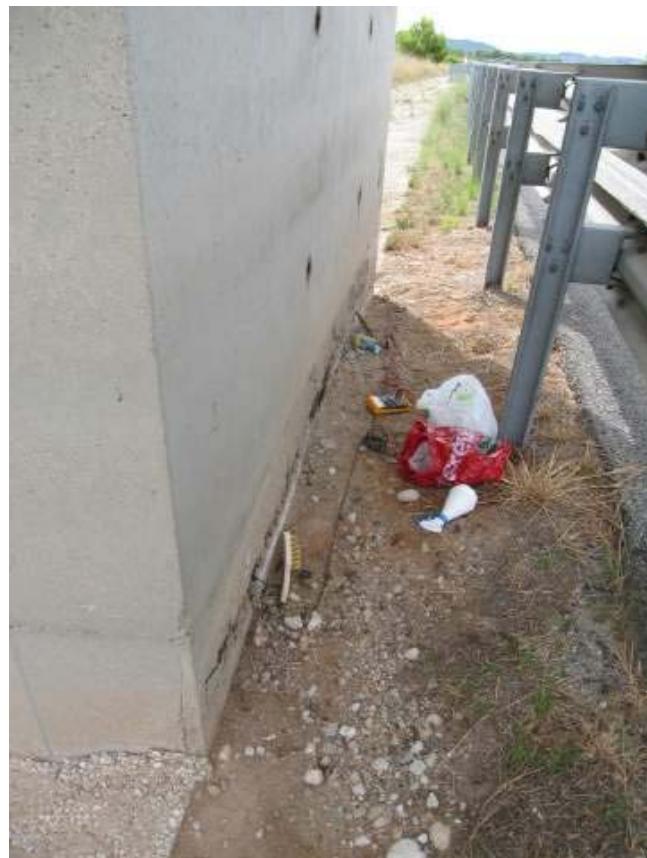
**Figura 40. Muestra 22 Aspecto de la muestra.**

Los potenciales medidos sobre las muestras 20, 21 y 22 coinciden con la inspección visual de las mismas. En la muestra 22 se puede observar, a simple vista, una zona de armadura al aire y oxidada (cerco) en la parte inferior de la muestra. Esta zona de corrosión, se sitúa en la zona próxima a la tierra. (Figura 40). Se muestran también los mapas de potenciales correspondientes (Figuras 41 y 42). Se ha aprovechado la zona oxidada para realizar el contacto con la armadura. Señalar que a partir de muy poca altura desde el suelo los potenciales tienden a ser positivos como lo reflejan los mapas de potencial obtenidos. Salvo la zona corroída del pié del pilar el resto de hormigón se presenta en muy buen estado.

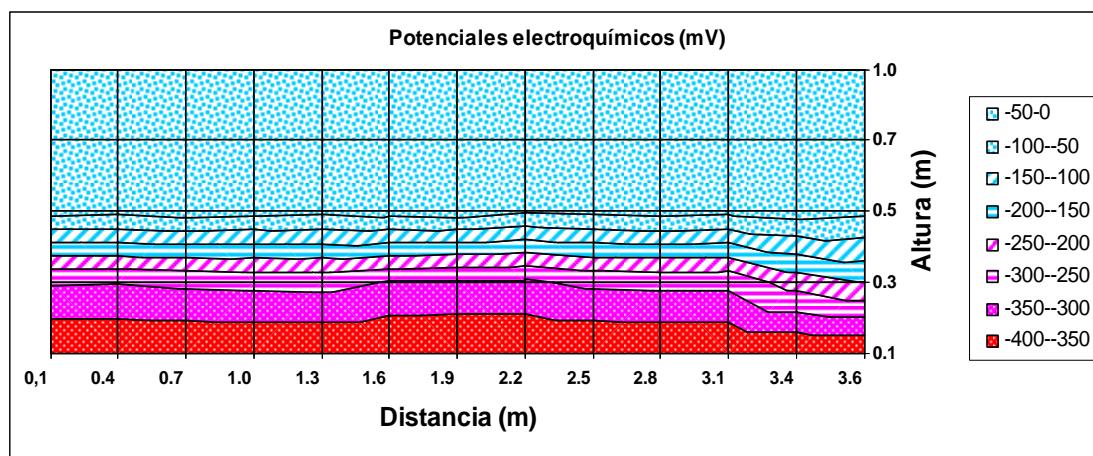
**Figura 43. Muestra 23. Mapa de potencial. Corrosión de armadura en parte inferior.**

Igual que en el caso anterior, los potenciales medidos sobre las muestras 23, 24, 25 y 26 coinciden con la inspección visual de la misma. En esta muestra se puede observar a simple vista, una zona de armadura al aire y oxidada (un cerco) en la parte inferior. Esta zona de corrosión se sitúa en la zona próxima a la tierra. Se muestran también los mapas de potenciales correspondientes. (Figuras 43, 44, 45 y 46).

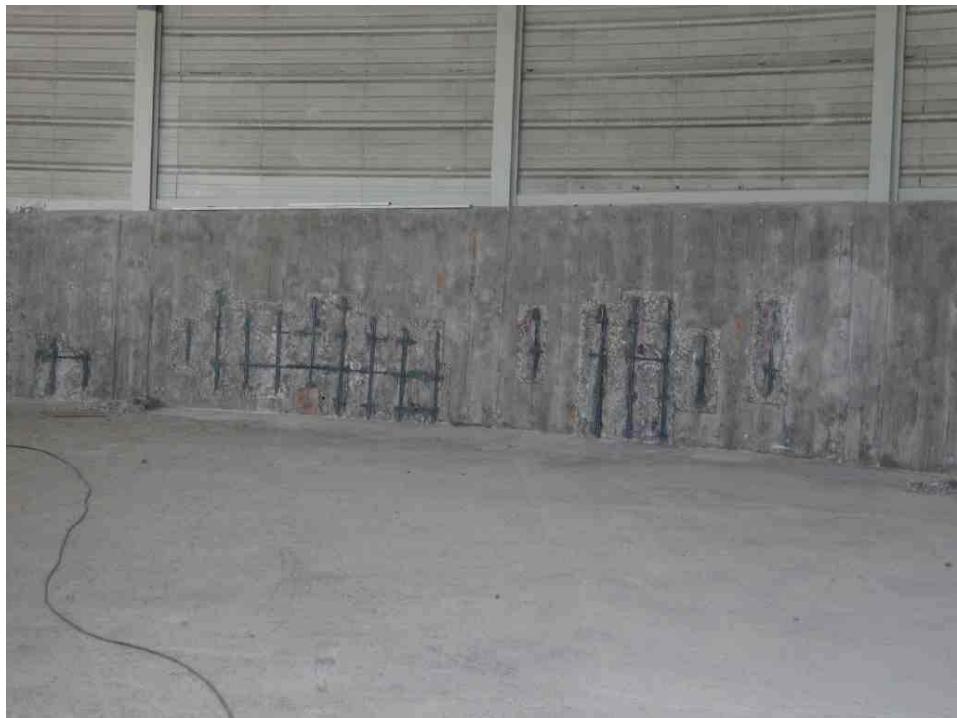
**Figura 47. Aspecto del interior del silo. Saneo y pasivado de las armaduras.**

La muestra 27 es el muro perimetral de cierre de un silo de sales de deshielo. El silo es de planta circular y estructura metálica. El edificio está concebido para almacenar las sales que se emplean como fundentes en las campañas invernales de las carreteras. El material almacenado, sales de cloruro potásico y sódico, en contacto con el hormigón y con los elementos metálicos de la estructura, desencadenó un proceso de corrosión por el ingreso de iones cloruro en la masa del hormigón.

Antes del comienzo de la obra, se tomaron potenciales del muro, tanto en el interior como en el exterior, obteniendo unos valores de potencial que oscilaban entre los -650 mV y los -550 mV.

- Saneo de las zonas degradadas del hormigón del muro perimetral (zonas donde el óxido de las armaduras había causado grietas y fisuras).
- Limpieza con chorro de arena.
- Pasivado de las armaduras descubiertas, con pintura epoxi-cinc (figura47)
- Aplicación de capa puente sobre el hormigón viejo y regeneración de las zonas saneadas con mortero hidráulico de cemento con resinas de tipo acrílico.
- Aplicación de un inhibidor de superficie
- Protección de pintura epoxi para evitar el contacto de la sal con el muro de hormigón.
- Saneo y protección de los elementos metálicos que forman la estructura.
-

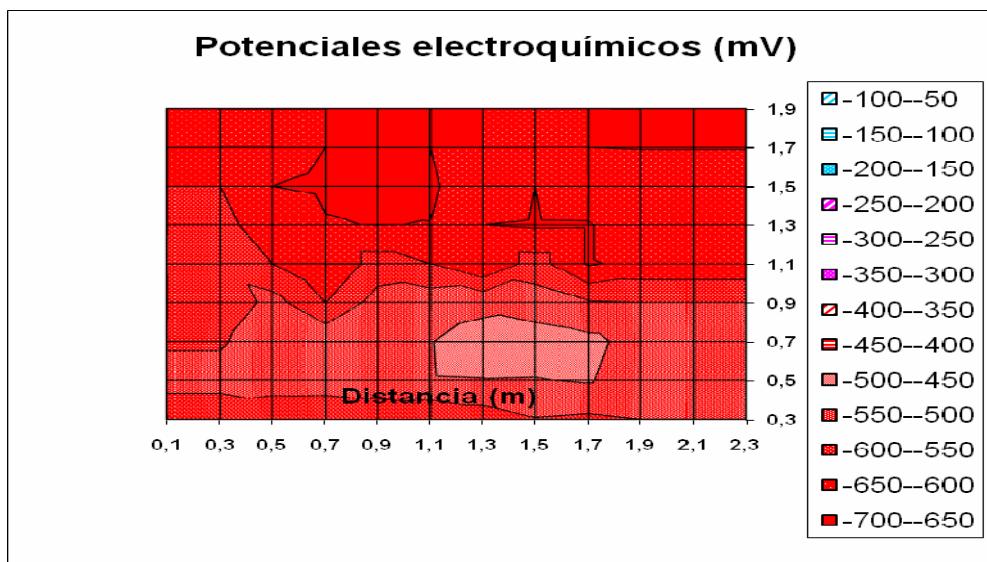
**Figura 47: Muestra 27. Existencia de iones cloruro en el hormigón.**

Estos potenciales se obtuvieron tanto fuera como dentro del edificio. Durante las reparaciones, se fueron tomando potenciales sin obtener variaciones significativas en las mediciones. Finalmente terminada la obra, y protegidos todos los paramentos, se volvieron a tomar potenciales. Para esto se dejaron conexiones fijas a la armadura que permitían realizar lecturas de potenciales sin necesidad de romper el sistema de protección del hormigón. Los resultados de las lecturas han sido los mismos que las originales. Los valores próximos a -600mV se repiten en toda la superficie.

En esta estructura y fuera del ámbito de este proyecto, se determinó el contenido de cloruro según norma UNE 83827/94 por un laboratorio externo. El resultado obtenido constata que a valores de potencial muy negativos corresponden contenidos muy altos de ión cloruro en la masa del hormigón.

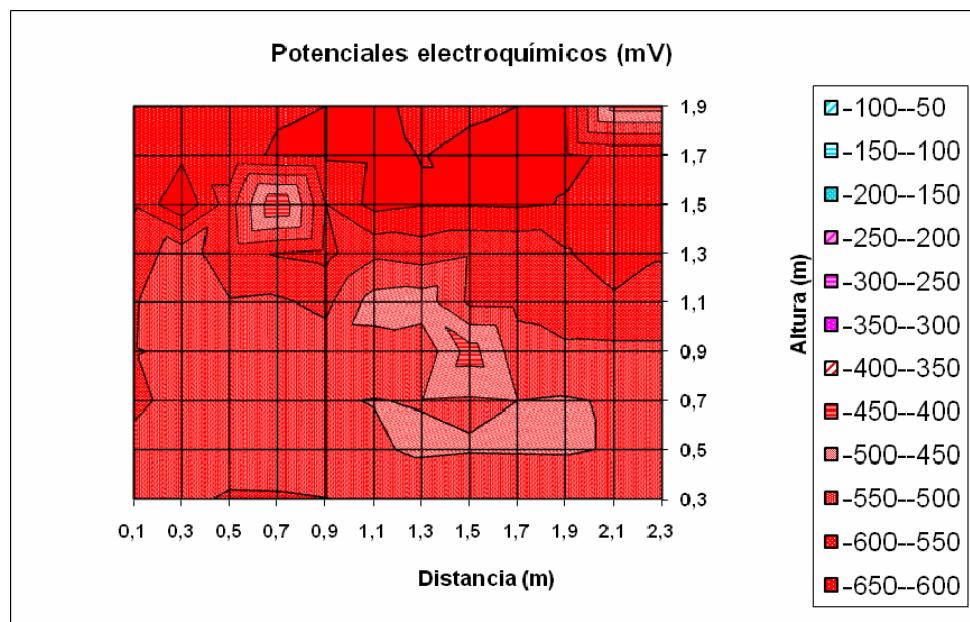
**Figura 48: Muestra 27. Despues de reparar**

Como se ha dicho anteriormente, el silo fue reparado y protegido finalmente con un inhibidor de corrosión (carboxilatos). Este inhibidor se aplicó sobre la superficie del hormigón en el mes de abril de 2010, quedando pendiente un estudio de la difusión de este material en el hormigón y si hay o no variación en las lecturas de potencial.
