# Avaluació de la gestió i de la qualitat de l'aigua de les principals fonts naturals del Parc de Collserola

PROJECTE FINAL DE LLICENCIATURA  
FACULTAT CIÈNCIES AMBIENTALS. CURS 2013-2014  
Universitat Autònoma de Barcelona

**Martí Iriondo Martínez**

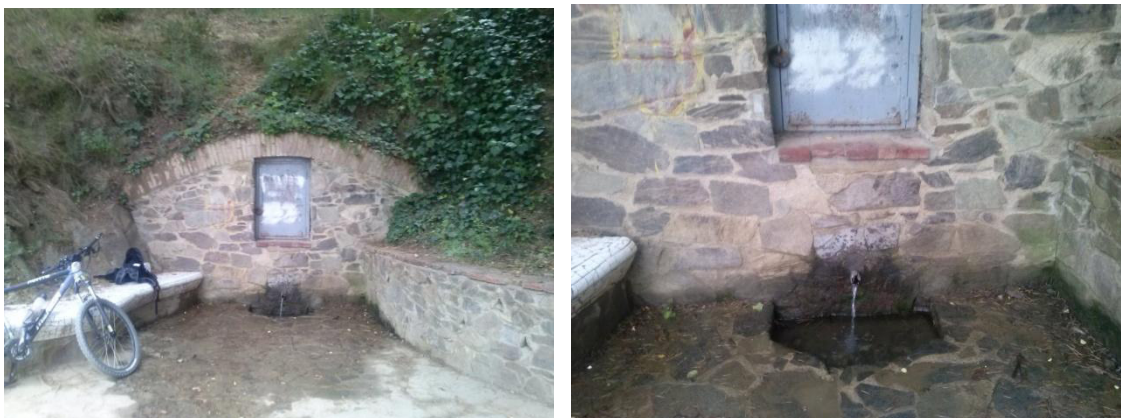
Imatges 1 i 2: Elaboració pròpia

<b>Font</b>	1- Font del Borni (29/06/2014)
<b>Coordenades</b>	X 426684-Y 4586128
<b>Cota (metres)</b>	390 m
<b>Accés</b>	Molt bo. Pista forestal de Carretera de les Aigües al Tibidabo. Al costat dels Vivers de Can Borni
<b>Entorn</b> (Terreny /vegetació)	<b>Terreny:</b> Al costat del camí. Petita placeta <b>Vegetació:</b> pi ( <i>Pinus halepensis</i> ), alzina ( <i>Quercus ilex</i> ), cedres ( <i>Cedrus sp.</i> ), esbarzer ( <i>Rubus ulmifolius</i> ), aladern ( <i>Rhamnus alaternus</i> ), marfull ( <i>Viburnum tinus</i> ), heura ( <i>Hedera helix</i> ) i falguera ( <i>Pteridium aquilinum</i> )
<b>Estat de la font</b>	Bo
<b>Neteja entorn</b>	Bona
<b>Retolació existent</b>	<b>Cartell indicador:</b> Sí <b>Identificatiu de la font:</b> Sí <b>Cartells de Consum humà:</b> No
<b>Cabal aproximat</b>	6 l/min
<b>Observacions</b>	Font freqüentada

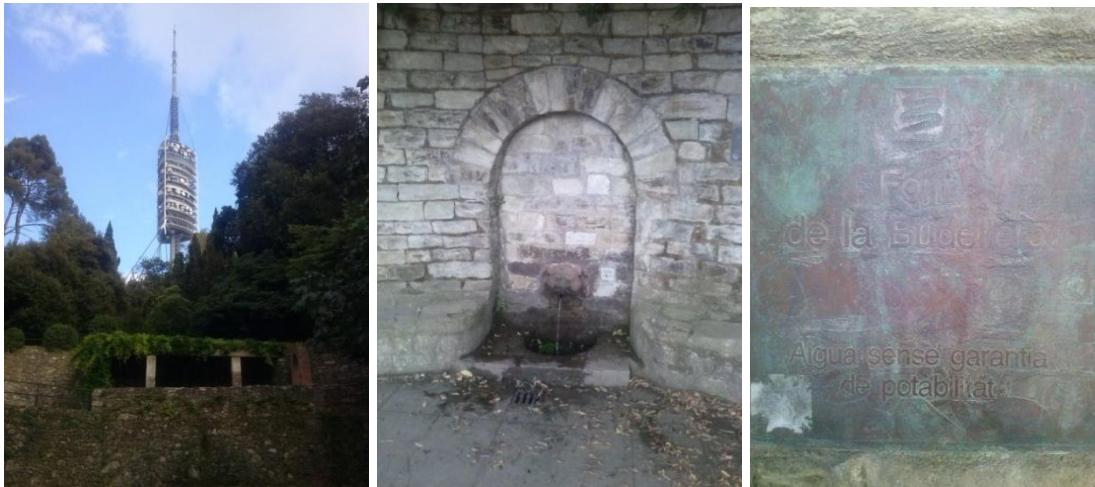
Imatges 3,4 i 5: Elaboració pròpia

<b>Font</b>	2- Font de la Budellera (27/06/2014)
<b>Coordenades</b>	X 425840-Y 4585673
<b>Cota (metres)</b>	346 m
<b>Accés</b>	Bo. Té 3 accessos sota la torre de Collserola. Petita pista.
<b>Entorn</b> (Terreny /vegetació)	<b>Terreny:</b> Vessant ombrós <b>Vegetació:</b> alzina ( <i>Quercus ilex</i> ), pi blanc ( <i>Pinus halepensis</i> ), roure ( <i>Quercus cerrioides</i> ), til·ler ( <i>Tilia sp.</i> ), i estepa blanca ( <i>Cistus albidus</i> )
<b>Estat de la font</b>	Bo
<b>Neteja entorn</b>	Bona. Sense presència de deixalles
<b>Retolació existent</b>	<b>Cartell indicador:</b> Sí <b>Identificatiu de la font:</b> Sí <b>Cartells de Consum humà:</b> Sí: "Aigua sense garantia de potabilitat"
<b>Cabal aproximat</b>	2,2 l/min
<b>Observacions</b>	Porcs senglars a prop de la font. Zona de picnic a dalt de la font

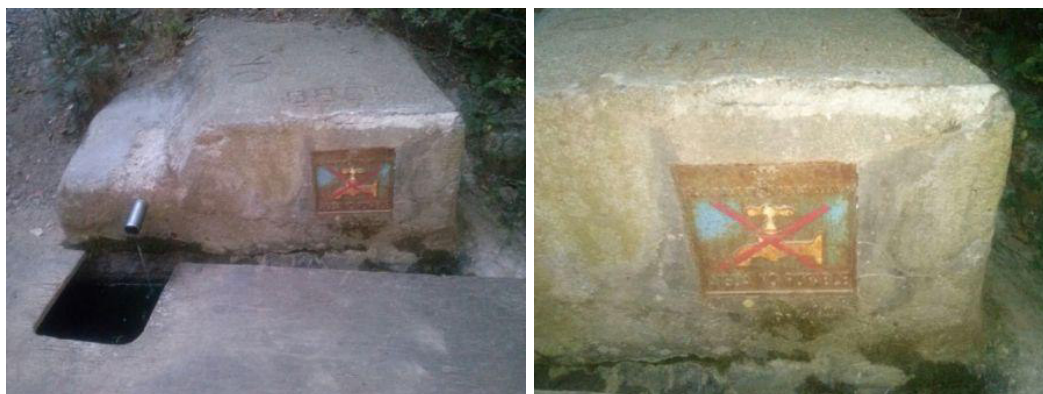
Imatges 6 i 7: Elaboració pròpia

<b>Font</b>	3 i 4- Font de Can Llong 1 i 2 (4/08/2014)
<b>Coordenades</b>	X 427942-Y 4587651
<b>Cota (metres)</b>	185 m
<b>Accés</b>	Molt bo. Seguint el camí que va a l'Ermita, desviant-se a la dreta
<b>Entorn</b> (Terreny /vegetació)	<b>Terreny:</b> Petita plataforma al costat del camí <b>Vegetació:</b> alzina ( <i>Quercus ilex</i> ), pi ( <i>Pinus halepensis</i> ), aladern ( <i>Rhamnus alaternus</i> ), esbarzer ( <i>Rubus ulmifolius</i> )
<b>Estat de la font</b>	Regular
<b>Neteja entorn</b>	Molt dolenta. Brossa, plàstics i llaunes
<b>Retolació existent</b>	<b>Cartell indicador:</b> No <b>Identificatiu de la font:</b> No <b>Cartells de Consum humà:</b> Sí: "aigua no potable"
<b>Cabal aproximat</b>	Can Llong 1: 250 ml/min Can Llong 2: no es troba
<b>Observacions</b>	Porcs senglars i barraques en mal estat prop de la font

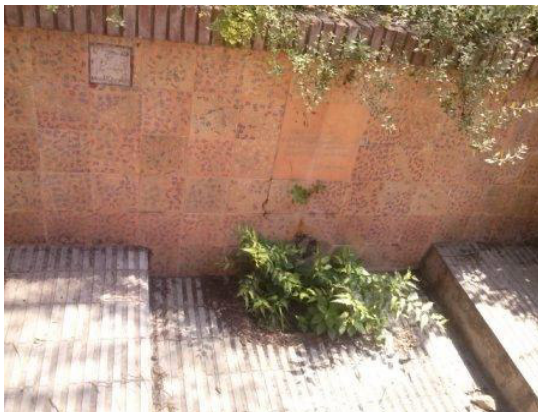
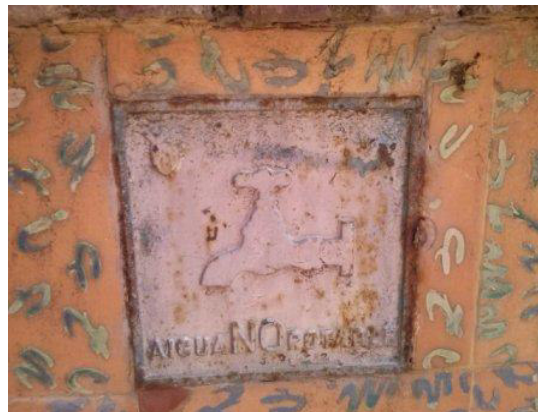
Imatges 8 i 9: Elaboració pròpia

<b>Font</b>	5- Font de Mossèn Cinto (6/08/2014)
<b>Coordenades</b>	X 424297-Y 4585537
<b>Cota (metres)</b>	240m
<b>Accés</b>	Molt bo. Seguint el Torrent del Rovelló, a mà esquerra
<b>Entorn</b> (Terreny /vegetació)	<b>Terreny:</b> Justament al costat de la vorera <b>Vegetació:</b> Ortiga ( <i>Urtica sp.</i> ), esbarzer ( <i>Rubus ulmifolius</i> ) i lledoner ( <i>Celtis australis</i> )
<b>Estat de la font</b>	Regular
<b>Neteja entorn</b>	Dolenta. Una llauna i paper de plata
<b>Retolació existent</b>	<b>Cartell indicador:</b> No <b>Identificatiu de la font:</b> Sí <b>Cartells de Consum humà:</b> Sí: "aigua no potable"
<b>Cabal aproximat</b>	0 l/min
<b>Observacions</b>	Font en zona urbanitzada

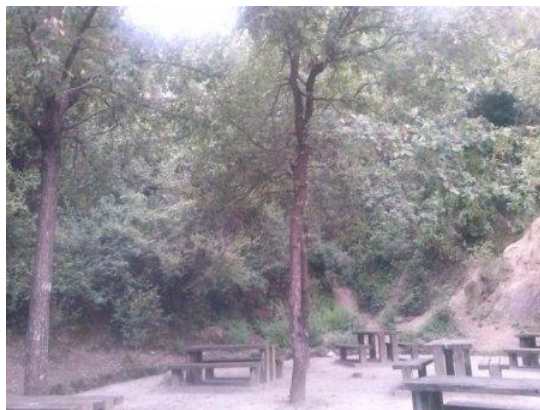
Imatges 10 i 11: Elaboració pròpia

<b>Font</b>	6- Font de la Muguera (04/08/2014)
<b>Coordenades</b>	X 430672-Y 4589850
<b>Cota (metres)</b>	100 m
<b>Accés</b>	Molt bo. Seguint el camí forestal que continua del Carrer del Brull
<b>Entorn</b> (Terreny /vegetació)	<b>Terreny:</b> Plaça àmplia amb taules i cadires <b>Vegetació:</b> pi ( <i>Pinus halepensis</i> ), alzina ( <i>Quercus ilex</i> ), aladern ( <i>Rhamnus alaternus</i> ), fals aladern ( <i>Phyllyrea latifolia</i> ), xiprer ( <i>Cupressus sempervirens</i> ), lledoner ( <i>Celtis australis</i> ), arítjol ( <i>Smilax aspera</i> ) i roldor ( <i>Coriaria myrtifolia</i> )
<b>Estat de la font</b>	Regular
<b>Neteja entorn</b>	Bona
<b>Retolació existent</b>	<b>Cartell indicador:</b> No <b>Identificatiu de la font:</b> No <b>Cartells de Consum humà:</b> No
<b>Cabal aproximat</b>	0,4 l/min
<b>Observacions</b>	Zona de picnic al voltant. Un camí molt agradable des de Torre Baró

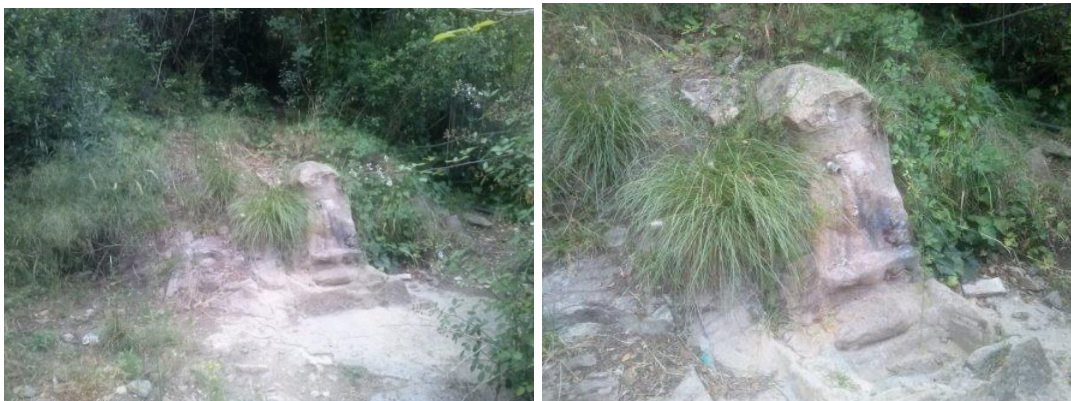
Imatges 12 i 13: Elaboració pròpia

<b>Font</b>	7- Font de la Pineda (29/06/2014)
<b>Coordenades</b>	X 426244-Y 4584803
<b>Cota (metres)</b>	204 m
<b>Accés</b>	Molt dolent. Corriol amb vegetació sense manteniment
<b>Entorn</b> (Terreny /vegetació)	<b>Terreny:</b> Al mig d'un rierol. Molta vegetació <b>Vegetació:</b> pi ( <i>Pinus halepensis</i> ), esbarzer ( <i>Rubus ulmifolius</i> ), aladern ( <i>Rhamnus alaternus</i> ), ginesta ( <i>Spartium junceum</i> ) i cirerer ( <i>Prunus avium</i> )
<b>Estat de la font</b>	Regular
<b>Neteja entorn</b>	Molt dolenta. Brossa (vidres, papers i plàstics)
<b>Retolació existent</b>	<b>Cartell indicador:</b> No <b>Identificatiu de la font:</b> No <b>Cartells de Consum humà:</b> No
<b>Cabal aproximat</b>	0l/min
<b>Observacions</b>	Font molt descuidada i abandonada

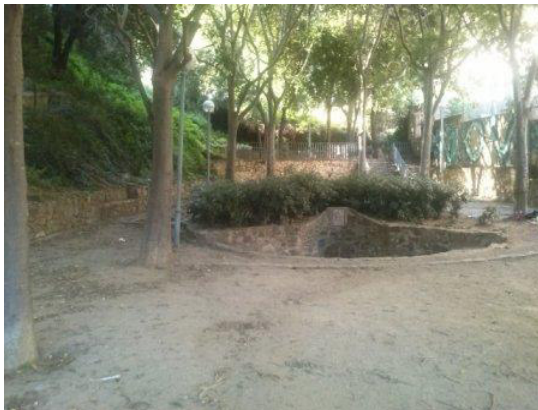
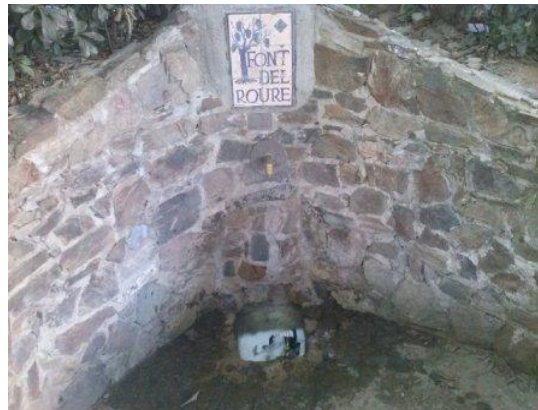
Imatges 14 i 15: Elaboració pròpia

<b>Font</b>	8- Font del Roure (13/08/2014)
<b>Coordenades</b>	X 427230-Y 4586739
<b>Cota (metres)</b>	256 m
<b>Accés</b>	Molt bo, es troba seguint el carrer Costa Pacheco
<b>Entorn</b> (Terreny /vegetació)	<b>Terreny:</b> Al mig del parc. Hi ha una zona de pícnic <b>Vegetació:</b> Lledoner ( <i>Celtis australis</i> ), heura ( <i>Hedera helix</i> ) i zona enjardinada
<b>Estat de la font</b>	Bo
<b>Neteja entorn</b>	Regular (un plàstic)
<b>Retolació existent</b>	<b>Cartell indicador:</b> No <b>Identificatiu de la font:</b> Si <b>Cartells de Consum humà:</b> No
<b>Cabal aproximat</b>	1,4 l/min (aixeta)
<b>Observacions</b>	Es troba a una zona urbanitzada, al mig d'una plaça

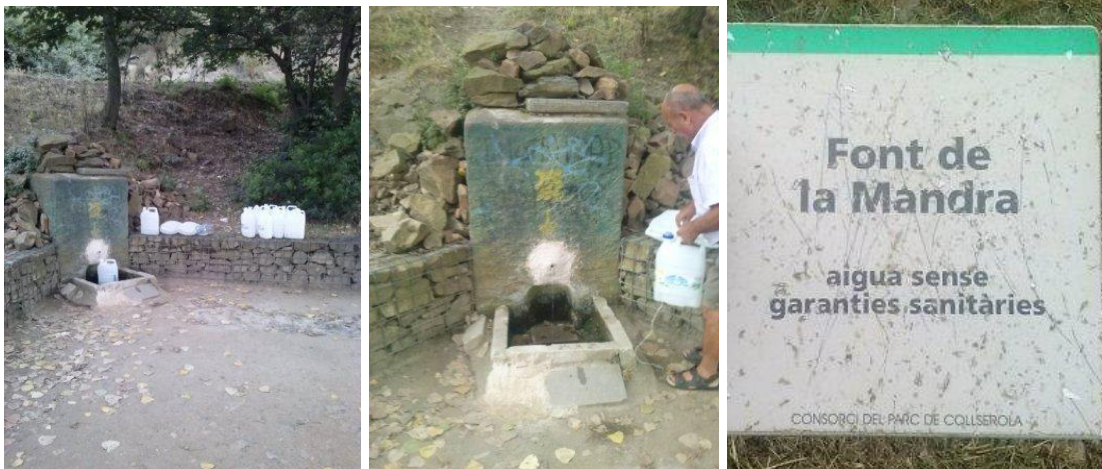
Imatges 16, 17 i 18: Elaboració pròpia

<b>Font</b>	9- Font de la Mandra (27/06/2014)
<b>Coordenades</b>	X 424259-Y 4582795
<b>Cota (metres)</b>	267m
<b>Accés</b>	Molt bo. Àrea recreativa de Ciutat Diagonal
<b>Entorn</b> (Terreny /vegetació)	<b>Terreny:</b> Petita plaça al costat de l'àrea recreativa <b>Vegetació:</b> om ( <i>Ulmus minor</i> ), ginesta ( <i>Spartium junceum</i> ), pollancre ( <i>Populus nigra</i> ), llentiscle ( <i>Pistacia lentiscus</i> ) i gatosa ( <i>Ulex parviflorus</i> )
<b>Estat de la font</b>	Regular
<b>Neteja entorn</b>	Bona. Sense presència de deixalles
<b>Retolació existent</b>	<b>Cartell indicador:</b> Sí <b>Identificatiu de la font:</b> Sí <b>Cartells de Consum humà:</b> Sí: "Aigua sense garanties sanitàries"
<b>Cabal aproximat</b>	0,6 l/min
<b>Observacions</b>	Presència de "garrafares" collint aigua

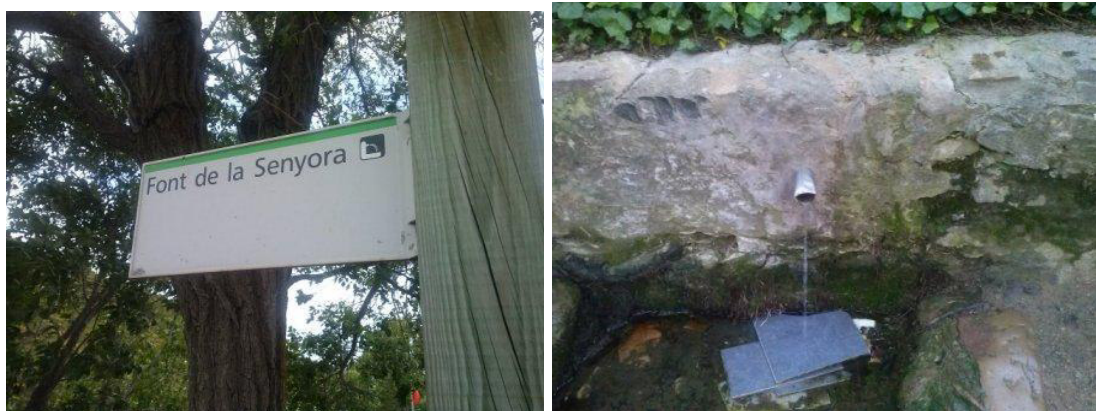
Imatges 19 i 20: Elaboració pròpia

<b>Font</b>	10-Font de la Senyora (27/06/2014)
<b>Coordenades</b>	X 424076-Y 4582504
<b>Cota (metres)</b>	203 m
<b>Accés</b>	Bo. Baixant unes escales fins arribar a la font. Petit corriol al costat d'un camí carreter
<b>Entorn</b> (Terreny /vegetació)	<b>Terreny:</b> Zona ombrosa i humida amb vegetació abundant <b>Vegetació:</b> om ( <i>Ulmus minor</i> ), heura ( <i>Hedera helix</i> ), eucaliptus ( <i>Eucalyptus</i> ), ginesta ( <i>Spartium junceum</i> )
<b>Estat de la font</b>	Regular
<b>Neteja entorn</b>	Dolenta. Presència de deixalles: papers, ampolles i plàstics
<b>Retolació existent</b>	<b>Cartell indicador:</b> Sí <b>Identificatiu de la font:</b> No <b>Cartells de Consum humà:</b> No
<b>Cabal aproximat</b>	0,6 l/min
<b>Observacions</b>	Presència de "garrafaires" collint aigua. Una veïna de la zona ens informa que prèviament havia un cartell "d'aigua sense garanties sanitàries", però algú el va arrancar

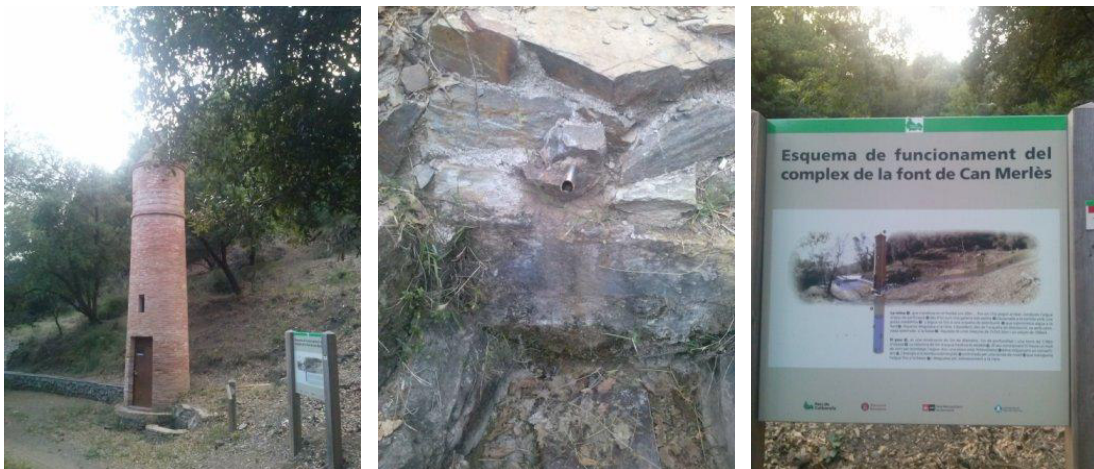
Imatges 21, 22 i 23: Elaboració pròpia

<b>Font</b>	11- Font de Can Merlès (27/06/2014)
<b>Coordenades</b>	X 423788-Y 4584131
<b>Cota (metres)</b>	242 m
<b>Accés</b>	Bo. Carretera de Sant Just Desvern a Vallvidrera (Vall de Sant Just). Corriol de 50 mts.
<b>Entorn</b> (Terreny /vegetació)	<b>Terreny:</b> Pla on s'hi observa una torre i el pou.  <b>Vegetació:</b> alzina, ( <i>Quercus ilex</i> ), roure ( <i>Quercus cerroides</i> ), llentiscle ( <i>Pistacia lentiscus</i> ), ginesta ( <i>Spartium junceum</i> ) i aladern ( <i>Rhamnus alaternus</i> )
<b>Estat de la font</b>	Bo
<b>Neteja entorn</b>	Bona. Sense presència de deixalles
<b>Retolació existent</b>	<b>Cartell indicador:</b> Sí <b>Identificatiu de la font:</b> Sí <b>Cartells de Consum humà:</b> Sí: "Aigua sense garanties sanitàries"
<b>Cabal aproximat</b>	0 l/min
<b>Observacions</b>	Una bassa adjacent amb granotes

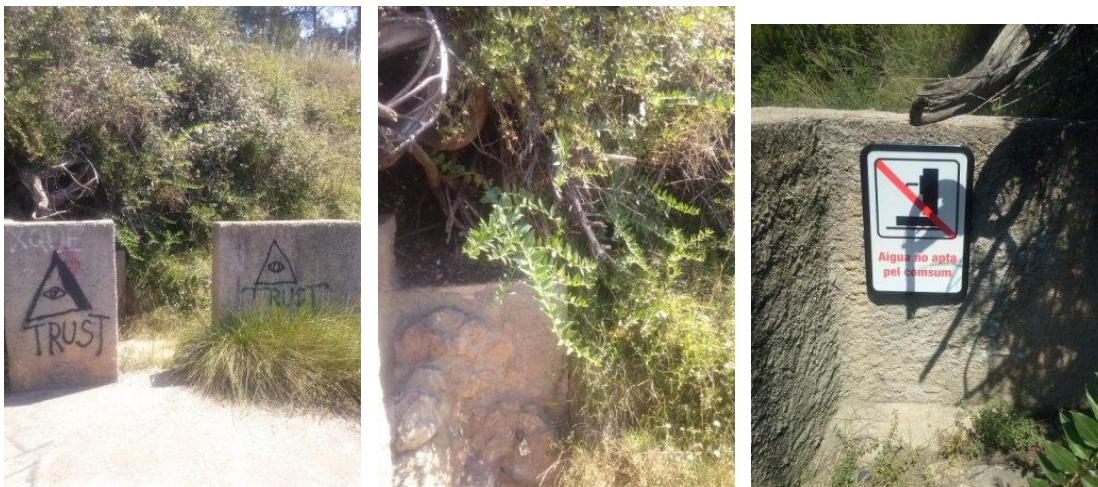
Imatges 24, 25 i 26: Elaboració pròpia

<b>Font</b>	12- Font del Trull (28/06/2914)
<b>Coordenades</b>	X 417859-Y 4587495
<b>Cota (metres)</b>	80 m
<b>Accés</b>	Dolent. Font amagada i deteriorada
<b>Entorn</b> (Terreny /vegetació)	<b>Terreny:</b> Pla on s'hi observa una torre i el pou. <b>Vegetació:</b> pi ( <i>Pinus halepensis</i> ), roldor ( <i>Coriaria myrtifolia</i> ), esbarzer ( <i>Rubus ulmifolius</i> ), llentiscle ( <i>Pistacia lentiscus</i> ), i ginesta ( <i>Spartium junceum</i> )
<b>Estat de la font</b>	Dolent
<b>Neteja entorn</b>	Molt dolenta Garrafes buides i altres plàstics
<b>Retolació existent</b>	<b>Cartell indicador:</b> No <b>Identificatiu de la font:</b> No <b>Cartells de Consum humà:</b> Sí: "Aigua no potable"
<b>Cabal aproximat</b>	0 l/min
<b>Observacions</b>

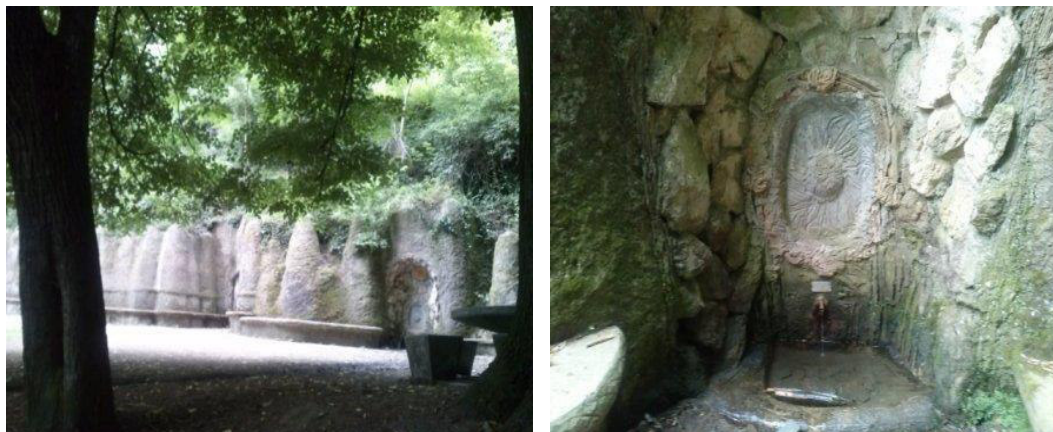
Imatges 28 i 29: Elaboració pròpia

<b>Font</b>	14-Font de l'Arrabassada 1 (29/06/2014)
<b>Coordenades</b>	X 425708-Y 4586941
<b>Cota (metres)</b>	360 m
<b>Accés</b>	Bo. Camí de Can Ribes i sendera
<b>Entorn</b> (Terreny /vegetació)	<b>Terreny:</b> Recinte ampli al costat d'un vessant. Ombriu. Les dos fonts estan molt a prop (10 m) <b>Vegetació:</b> pi ( <i>Pinus halepensis</i> ), alzina ( <i>Quercus ilex</i> ),roure ( <i>Quercus cerroides</i> ), til·ler ( <i>Tilia</i> ), esbarzer ( <i>Rubus ulmifolius</i> ) i falguera ( <i>Pteridium aquilinum</i> )
<b>Estat de la font</b>	Bo
<b>Neteja entorn</b>	Bona
<b>Retolació existent</b>	<b>Cartell indicador:</b> Sí <b>Identificatiu de la font:</b> Sí <b>Cartells de Consum humà:</b> Sí. "No potable" i "aigua sense garanties sanitàries"
<b>Cabal aproximat</b>	Arrabassada 1: 0,4 l/min
<b>Observacions</b>	Paratge molt bonic

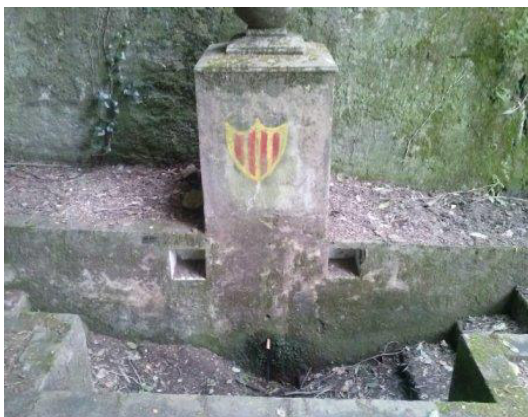
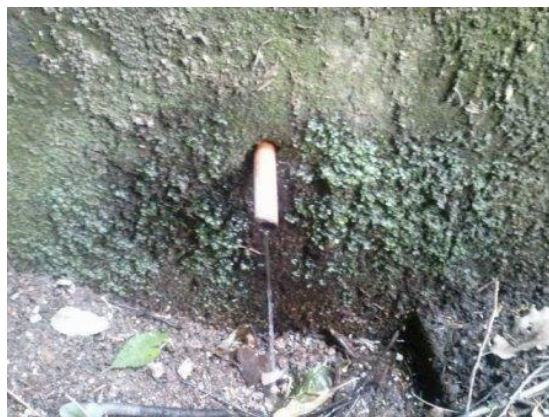
Imatges 30 i 31: Elaboració pròpia

<b>Font</b>	15- Font de l'Arrabassada 2 (29/06/2014)
<b>Coordenades</b>	X 425708-Y 4586941
<b>Cota (metres)</b>	360 m
<b>Accés</b>	Bo. Camí de Can Ribes i sendera
<b>Entorn</b> (Terreny /vegetació)	<b>Terreny:</b> Recinte ampli al costat d'un vessant. Ombriu. Les dos fonts estan molt a prop (10 m) <b>Vegetació:</b> pi ( <i>Pinus halepensis</i> ), alzina ( <i>Quercus ilex</i> ),roure ( <i>Quercus cerroides</i> ), til·ler ( <i>Tilia</i> ), esbarzer ( <i>Rubus ulmifolius</i> ) i falguera ( <i>Pteridium aquilinum</i> )
<b>Estat de la font</b>	Regular
<b>Neteja entorn</b>	Bona
<b>Retolació existent</b>	<b>Cartell indicador:</b> Sí <b>Identificatiu de la font:</b> Sí <b>Cartells de Consum humà:</b> Sí. "No potable" i "aigua sense garanties sanitàries"
<b>Cabal aproximat</b>	Arrabassada 2: 0,14 l/min
<b>Observacions</b>	Paratge molt bonic

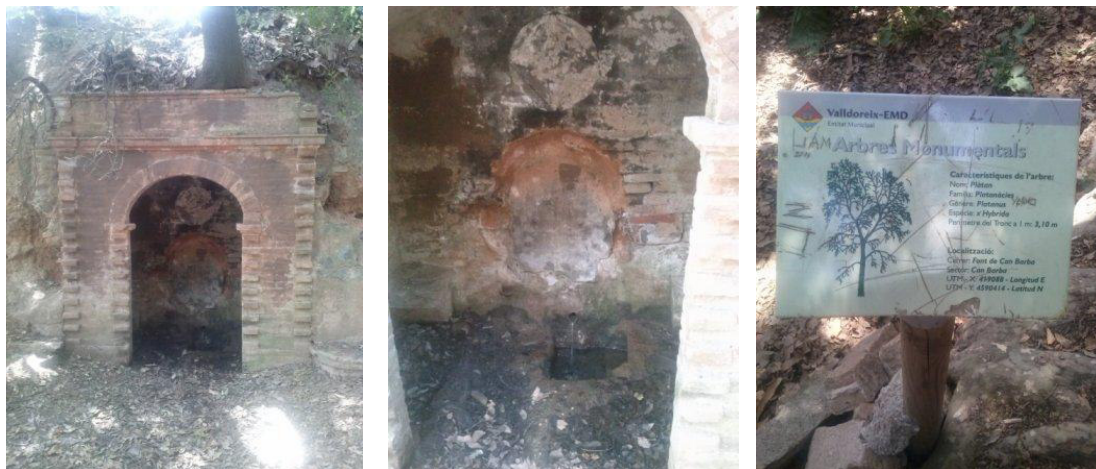
Imatges 32, 33 i 34: Elaboració pròpia

<b>Font</b>	16- Font de Can Barba (28/06/2014)
<b>Coordenades</b>	X 418957-Y 4590194
<b>Cota (metres)</b>	130 m
<b>Accés</b>	Regular. Camí a Can Montmany, un corriol de 15 mts a mà esquerra
<b>Entorn</b> (Terreny /vegetació)	<b>Terreny:</b> Muntanyós amb desnivell <b>Vegetació:</b> pi ( <i>Pinus halepensis</i> ), roure ( <i>Quercus cerrroides</i> ), plàtan ( <i>Platanus x hispanica</i> ) canyes i heures ( <i>Hedera helix</i> ).
<b>Estat de la font</b>	Regular
<b>Neteja entorn</b>	Bona. Sense presència de deixalles
<b>Retolació existent</b>	<b>Cartell indicador:</b> No <b>Identificatiu de la font:</b> Sí <b>Cartells de Consum humà:</b> "Aigua no potable"
<b>Cabal aproximat</b>	2 l/min
<b>Observacions</b>	Cartell identificatiu antic que no es llegeix

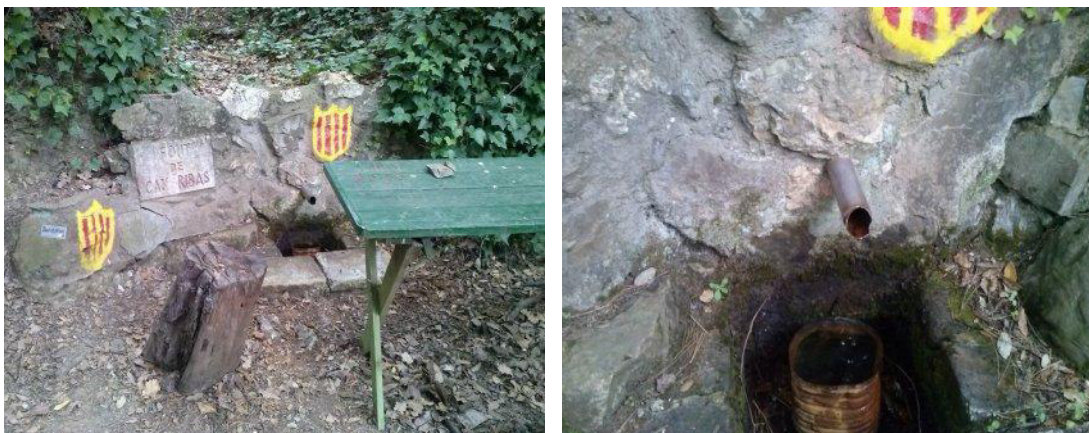
Imatges 35 i 36: Elaboració pròpia

<b>Font</b>	17- Font de Can Ribas (29/06/2014)
<b>Coordenades</b>	X 426353- Y 4588718
<b>Cota (metres)</b>	225 m
<b>Accés</b>	Dolent. Camí de San Medir a Can Borrell . Petit sender Difícil de trobar.
<b>Entorn</b> (Terreny /vegetació)	<b>Terreny:</b> Al mig del bosc, en un vessant <b>Vegetació:</b> alzina ( <i>Quercus ilex</i> ), pi ( <i>Pinus halepensis</i> ), roure ( <i>Quercus cerrioides</i> ), galzeran ( <i>Ruscus aculeatus</i> ) i heura ( <i>Hedera helix</i> )
<b>Estat de la font</b>	Regular
<b>Neteja entorn</b>	Bona
<b>Retolació existent</b>	<b>Cartell indicador:</b> No <b>Identificatiu de la font:</b> Sí <b>Cartells de Consum humà:</b> Sí. "aigua no potable"
<b>Cabal aproximat</b>	3 ml/min (gota a gota)
<b>Observacions</b>	Un doll. Una taula de fusta rectangular al costat de la font.

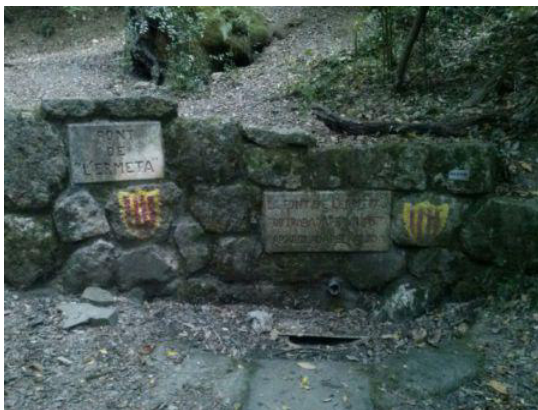
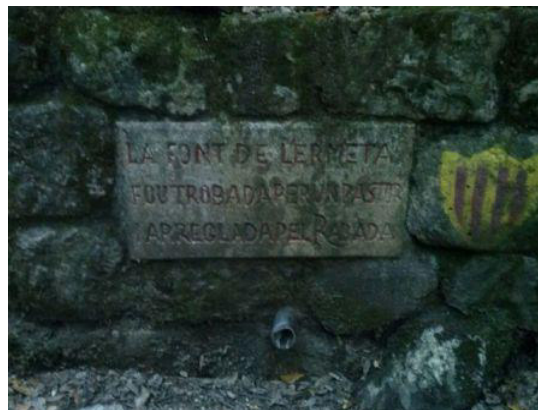
Imatges 37 i 38: Elaboració pròpia

<b>Font</b>	18- Font de l'Ermetà (05/08/2014)
<b>Coordenades</b>	X 424993-Y 4590008
<b>Cota (metres)</b>	145 m
<b>Accés</b>	Dolent. Seguint el camí de Can Bell, de difícil accés
<b>Entorn</b> (Terreny /vegetació)	<b>Terreny:</b> Ombriós, la font es troba després d'una pronunciada pendent <b>Vegetació:</b> alzina ( <i>Quercus ilex</i> ), heura ( <i>Hedera helix</i> ), roures ( <i>Quercus cerrifolia</i> ), llorers ( <i>Laurus nobilis</i> ), pins blancs ( <i>Pinus halepensis</i> )
<b>Estat de la font</b>	Regular
<b>Neteja entorn</b>	Bona
<b>Retolació existent</b>	<b>Cartell indicador:</b> No <b>Identificatiu de la font:</b> Sí <b>Cartells de Consum humà:</b> Sí "Aigua no potable"
<b>Cabal aproximat</b>	0 l/min
<b>Observacions</b>	Porcs senglars a la zona. Accés amb dificultat. Hi havia el suport d'un cartell destrossat

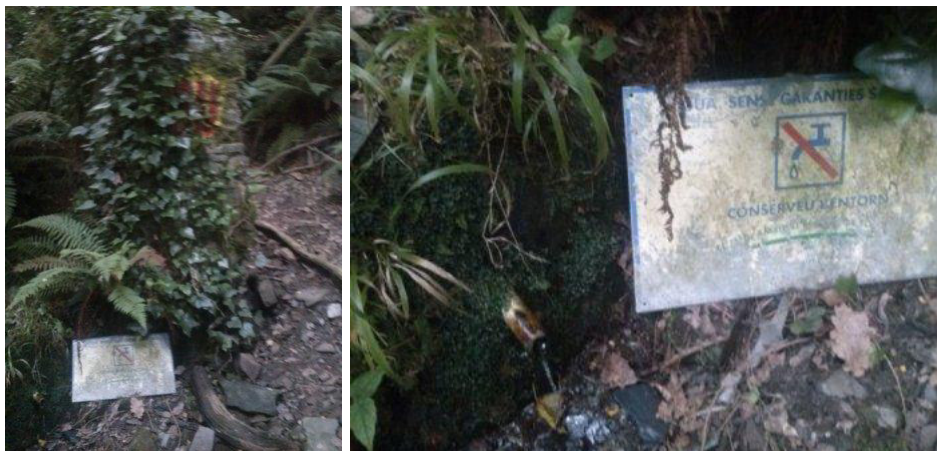
Imatges 39 i 40: Elaboració pròpia

<b>Observacions</b>	Zona molt ombria. Cartell a terra deteriorat.

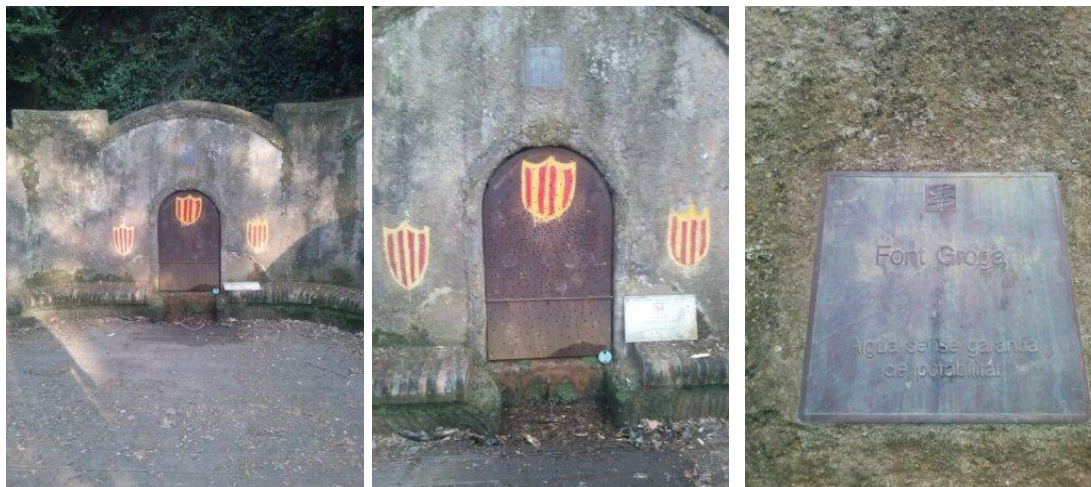
Imatges 41, 42 i 43: Elaboració pròpia

<b>Font</b>	20- Font Groga (27/06/2014)
<b>Coordenades</b>	X 426614-Y 4587029
<b>Cota (metres)</b>	280 m
<b>Accés</b>	Regular. Dos accessos per senda.
<b>Entorn</b> (Terreny /vegetació)	<b>Terreny:</b> Ampli amb un petit mirador i arbres de gran tamany. Situada en una esplanada <b>Vegetació:</b> alzina, ( <i>Quercus ilex</i> ), roure ( <i>Quercus cerroides</i> ), til·ler ( <i>tilia</i> ), plàtan ( <i>Platanus x hispanica</i> ) i marfull ( <i>Viburnum tinus</i> )
<b>Estat de la font</b>	Bo
<b>Neteja entorn</b>	Bona. Sense presència de deixalles
<b>Retolació existent</b>	<b>Cartell indicador:</b> No <b>Identificatiu de la font:</b> Sí <b>Cartells de Consum humà:</b> Sí: "Aigua sense garanties sanitàries" i "aigua sense garantia de potabilitat"
<b>Cabal aproximat</b>	0,9 l/min
<b>Observacions</b>	Un grup de ciclistes estaven a la font bevent i refrescant-se.

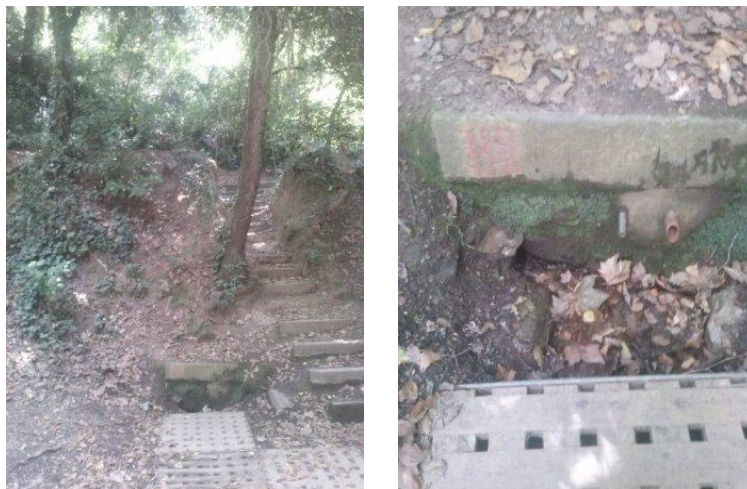
Imatges 44 i 45: Elaboració pròpia

<b>Font</b>	21- Font d'en Maño (28/06/2014)
<b>Coordenades</b>	X 426621-Y 4588255
<b>Cota (metres)</b>	215 m
<b>Accés</b>	Bo. Camí de l'ermita a Sant Medir, al costat d'una zona de pícnic, sota unes escales
<b>Entorn</b> (Terreny /vegetació)	<b>Terreny:</b> Pla i ampli <b>Vegetació:</b> alzina ( <i>Quercus ilex</i> ), cedre ( <i>Cedrus sp.</i> ), plàtan ( <i>Platanus x hispanica</i> ) i heura ( <i>Hedera Helix</i> )
<b>Estat de la font</b>	Regular
<b>Neteja entorn</b>	Bona. Sense presència de deixalles
<b>Retolació existent</b>	<b>Cartell indicador:</b> No <b>Identificatiu de la font:</b> No <b>Cartells de Consum humà:</b> No
<b>Cabal aproximat</b>	0l/min
<b>Observacions</b>	Àrea de picnic adjacent amb famílies fent un àpat

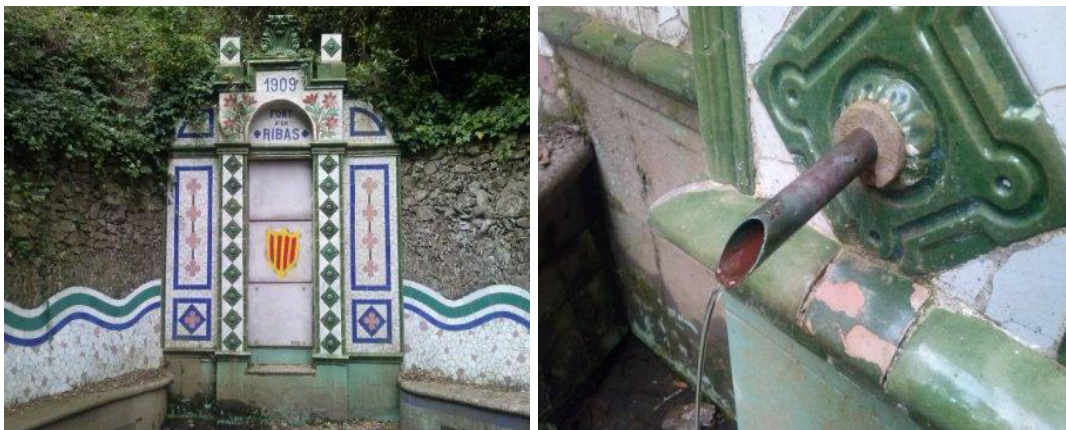
Imatges 46 i 47: Elaboració pròpia

<b>Font</b>	22- Font d'en Ribas (29/06/2014)
<b>Coordenades</b>	X 425822-Y 4586971
<b>Cota (metres)</b>	365 m
<b>Accés</b>	Bo. Camí de Can Ribes i sendera. Molt a prop de la Font de l'Arrabassada
<b>Entorn</b> (Terreny /vegetació)	<b>Terreny:</b> Recinte ampli al costat d'un vessant. Ombriu  <b>Vegetació:</b> pi ( <i>Pinus halepensis</i> ), alzina ( <i>Quercus ilex</i> ),roure ( <i>Quercus cerroides</i> ), castanyer ( <i>Castanea sativa</i> ) esbarzer ( <i>Rubus ulmifolius</i> ) i falguera ( <i>Pteridium aquilinum</i> )
<b>Estat de la font</b>	Bo
<b>Neteja entorn</b>	Bona
<b>Retolació existent</b>	<b>Cartell indicador:</b> Sí <b>Identificatiu de la font:</b> Sí <b>Cartells de Consum humà:</b> Sí. "No potable" i "aigua sense garanties sanitàries"
<b>Cabal aproximat</b>	1,4 l/min
<b>Observacions</b>	Paratge molt bonic. Font modernista restaurada. Mosaics verds i blancs. Dels 2 dolls només raja el de l'esquerra.

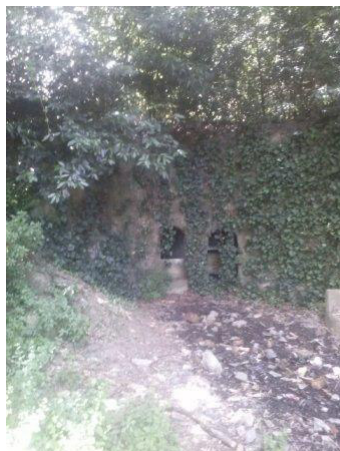
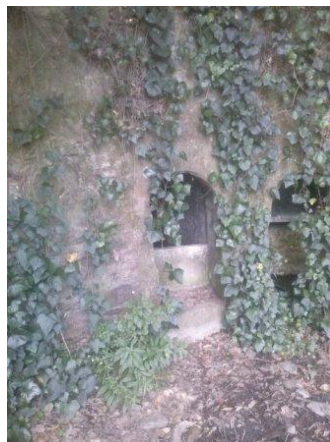
Imatges 48 i 49: Elaboració pròpia

<b>Font</b>	23- Font de Salamandries (28/06/2014)
<b>Coordenades</b>	X 426255-Y 4587536
<b>Cota (metres)</b>	300 m
<b>Accés</b>	Bona. Camí de l'Arrabassada a l'ermita a Sant Medir, a mà esquerra després de Can Puig
<b>Entorn</b> (Terreny /vegetació)	<b>Terreny:</b> Pla i ampli <b>Vegetació:</b> alzina ( <i>Quercus ilex</i> ), esbarzer ( <i>Rubus ulmifolius</i> ) i heura ( <i>Hedera Helix</i> )
<b>Estat de la font</b>	Dolent
<b>Neteja entorn</b>	Molt dolenta. Presència de deixalles
<b>Retolació existent</b>	<b>Cartell indicador:</b> No <b>Identificatiu de la font:</b> No <b>Cartells de Consum humà:</b> No
<b>Cabal aproximat</b>	0l/min
<b>Observacions</b>	Font molt descuidada

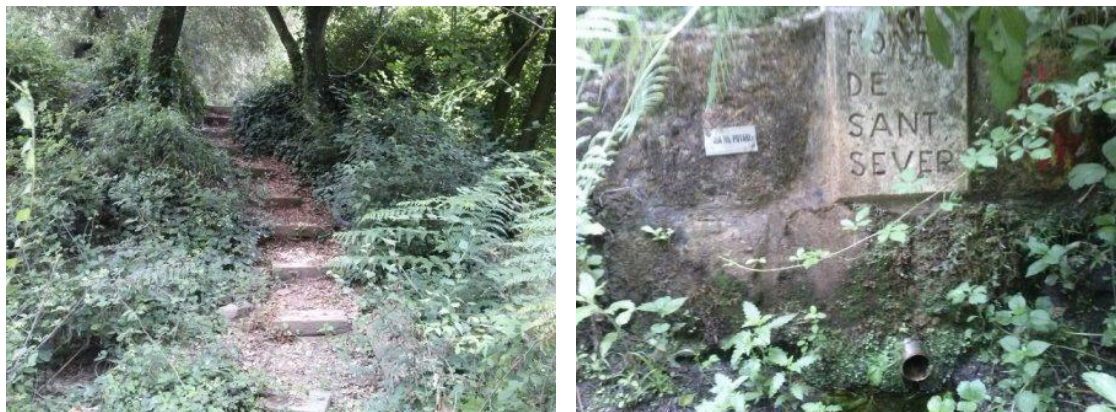
Imatges 50 i 51: Elaboració pròpia

<b>Font</b>	24- Font Sant Sever (29/06/2014)
<b>Coordenades</b>	X 426151-Y 4588798
<b>Cota (metres)</b>	185 m
<b>Accés</b>	Regular. Camí de San Medir a Can Borrell . Petit corriol amb esglaons de fusta.
<b>Entorn</b> (Terreny /vegetació)	<b>Terreny:</b> Al mig de un torrent. Ombriu. <b>Vegetació:</b> saüc ( <i>Sambucus nigra</i> ), heura ( <i>Hedera helix</i> ), falguera ( <i>Pteridium aquilinum</i> ) i molsa
<b>Estat de la font</b>	Regular
<b>Neteja entorn</b>	Regular, algunes brosses
<b>Retolació existent</b>	<b>Cartell indicador:</b> No <b>Identificatiu de la font:</b> Sí. No cartells d'accés. <b>Cartells de Consum humà:</b> Sí. "aigua no potable"
<b>Cabal aproximat</b>	0 l/min
<b>Observacions</b>	Al mig d'un rierol. Molta vegetació.

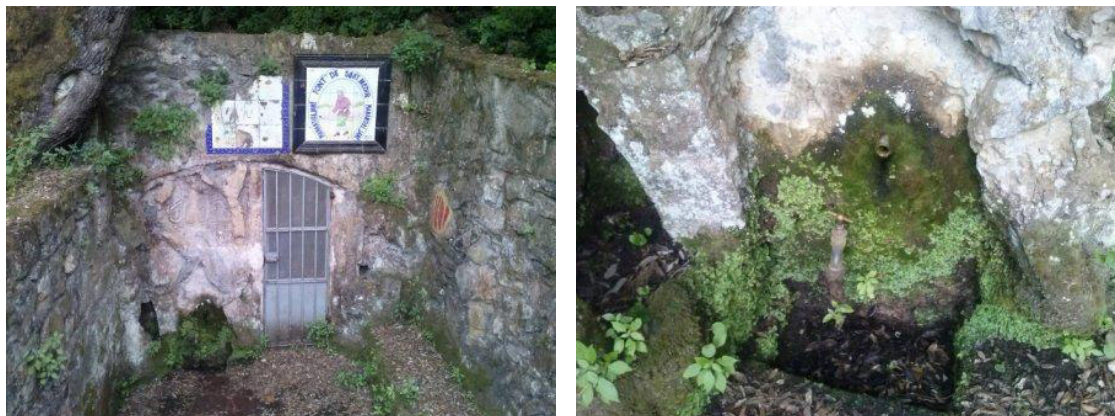
Imatges 52 i 53: Elaboració pròpia

<b>Font</b>	25- Font Sant Medir-Can Jané (29/06/2014)
<b>Coordenades</b>	X 426404-Y 4588454
<b>Cota (metres)</b>	200 m
<b>Accés</b>	Regular. Camí de Sant Medir a Can Jané . Petit sender a prop de Can Jané
<b>Entorn</b> (Terreny /vegetació)	<b>Terreny:</b> Al costat d'una vall. Ombriu <b>Vegetació:</b> galzeran ( <i>Ruscus aculeatus</i> ), heura ( <i>Hedera helix</i> ), cirerer ( <i>Prunus avium</i> ), falguera ( <i>Pteridium aquilinum</i> ), i molsa
<b>Estat de la font</b>	Regular
<b>Neteja entorn</b>	Bona
<b>Retolació existent</b>	<b>Cartell indicador:</b> No <b>Identificatiu de la font:</b> Si. <b>Cartells de Consum humà:</b> No
<b>Cabal aproximat</b>	0 l/min (tub) 5,4 l/min (aixeta)
<b>Observacions</b>	Conjunt de 3 parets d'obra vista amb 6 esglaons de pedra. A la part superior 2 requadres de mosaic que identifiquen la font. Dos dolls un amb clau de pas

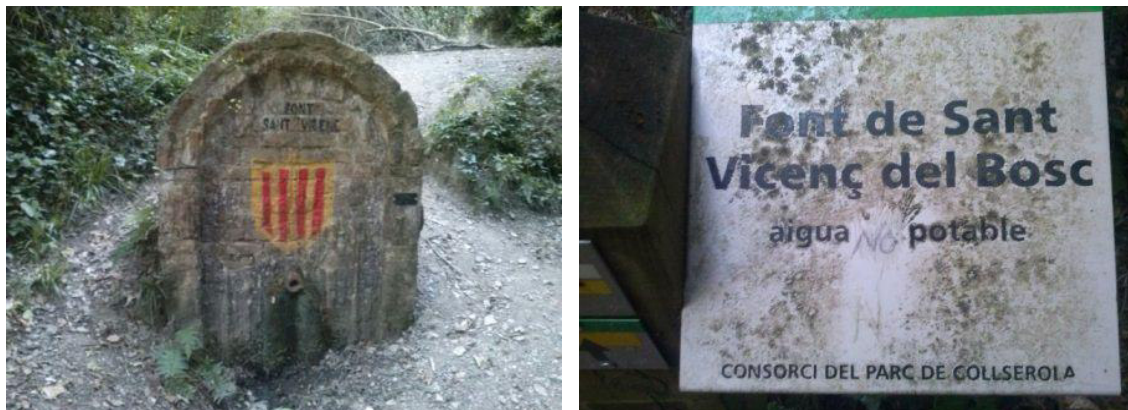
Imatges 54 i 55: Elaboració pròpia

<b>Font</b>	26- Font Sant Vicenç del Bosc (05/08/2014)
<b>Coordenades</b>	X 424694-Y 4589762
<b>Cota (metres)</b>	155 m
<b>Accés</b>	Dolent. Seguint la sendera de Can Bell
<b>Entorn</b> (Terreny /vegetació)	<b>Terreny:</b> ombrós, vessant pronunciat. <b>Vegetació:</b> avellaner ( <i>Corylus avellana</i> ), heura ( <i>Hedera helix</i> ), falguera ( <i>Pteridium aquilinum</i> ) i esbarzers ( <i>Rubus ulmifolius</i> )
<b>Estat de la font</b>	Regular
<b>Neteja entorn</b>	Bona
<b>Retolació existent</b>	<b>Cartell indicador:</b> Sí <b>Identificatiu de la font:</b> Sí <b>Cartells de Consum humà:</b> Sí. "Aigua no potable" i "aigua sense garanties sanitàries"
<b>Cabal aproximat</b>	0 l/min
<b>Observacions</b>	Porcs senglars prop de la font. Una ermita al costat de la font en runes.

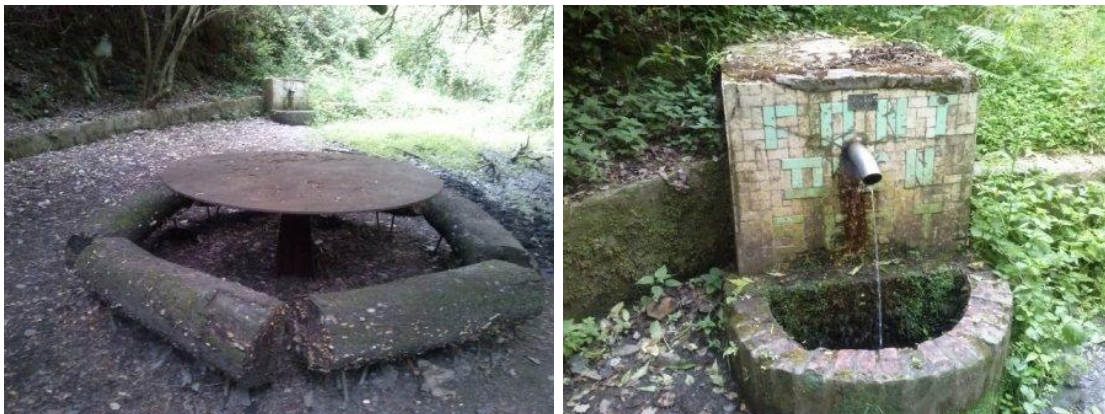
Imatges 56 i 57: Elaboració pròpia

<b>Font</b>	27- Font d'en Sert (29/06/2014)
<b>Coordenades</b>	X 426242- Y 4587156
<b>Cota (metres)</b>	327 m
<b>Accés</b>	Regular. Sendera entre Font Groga i Sant Medir. Dificultat mitja.
<b>Entorn</b> (Terreny /vegetació)	<b>Terreny:</b> Recinte al mig d'un torrent. Ombriu. <b>Vegetació:</b> pi ( <i>Pinus halepensis</i> ), alzina ( <i>Quercus ilex</i> ), roure ( <i>Quercus cerroides</i> ), esbarzer ( <i>Rubus ulmifolius</i> ), marfull ( <i>Viburnum tinus</i> ) i falguera ( <i>Pteridium aquilinum</i> )
<b>Estat de la font</b>	Bo
<b>Neteja entorn</b>	Bona
<b>Retolació existent</b>	<b>Cartell indicador:</b> Sí <b>Identificatiu de la font:</b> Sí <b>Cartells de Consum humà:</b> Sí. "No potable" i "aigua sense garanties sanitàries"
<b>Cabal aproximat</b>	1,4 l/min
<b>Observacions</b>	Paratge molt bonic. Mosaics verds i blancs. Està inscrit el nom de la font.

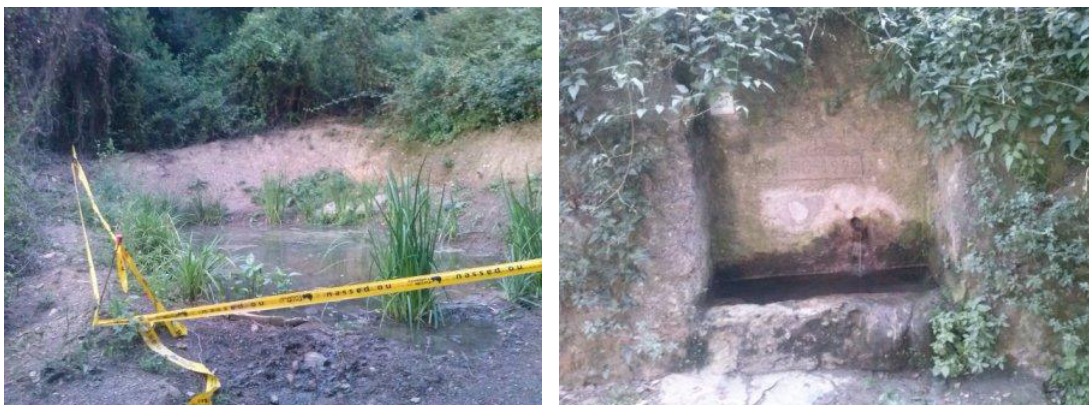
Imatges 58 i 59: Elaboració pròpia

<b>Font</b>	28- Font de la Mitja Costa (04/08/2014)
<b>Coordenades</b>	X 431069-Y 4592349
<b>Cota (metres)</b>	100 m
<b>Accés</b>	Bo. Pujant la pista que es troba al barri de Santa Margarida
<b>Entorn</b> (Terreny /vegetació)	<b>Terreny:</b> Ombrós, la font es troba a mà dreta de la carretera. <b>Vegetació:</b> pi ( <i>Pinus halepensis</i> ), alzina ( <i>Quercus ilex</i> ), marfull ( <i>Viburnum tinus</i> ), heura ( <i>Hedera helix</i> )
<b>Estat de la font</b>	Bo
<b>Neteja entorn</b>	Bona
<b>Retolació existent</b>	<b>Cartell indicador:</b> Sí <b>Identificatiu de la font:</b> No <b>Cartells de Consum humà:</b> Sí. "Aigua sense garanties sanitàries"
<b>Cabal aproximat</b>	1,6 l/min
<b>Observacions</b>	Zona amb aiguamolls protegits.

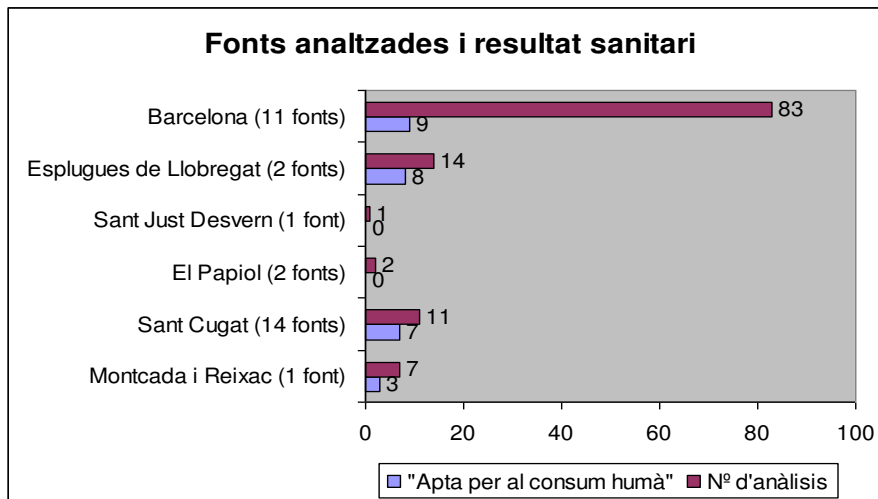
De forma global, hi ha 26 analítiques de 118 que es poden considerar "aptes per al consum humà" (22%). La figura 23 relaciona el nombre d'analítiques "aptes per al consum" segons el RD 140/2003 i el total d'analítiques efectuades per municipi i la figura 24 mostra el percentatge d'aquestes 2 variables analitzades.

**Figura 23.** Estudi comparatiu dels resultats sanitaris de les analítiques en relació al nombre d'anàlisis totals efectuats.
