HORMIGÓN ARMADO: DURABILIDAD. MEDIDAS DE POTENCIALES DE CORROSIÓN COMO ELEMENTO DE CONTROL DEL ESTADO DE LAS ARMADURAS

Memòria del Projecte Fi de Carrera
d'Enginyeria de Materials
realitzat per
Miguel José Olea Arranz

Bellaterra 2 de febrero de 2011

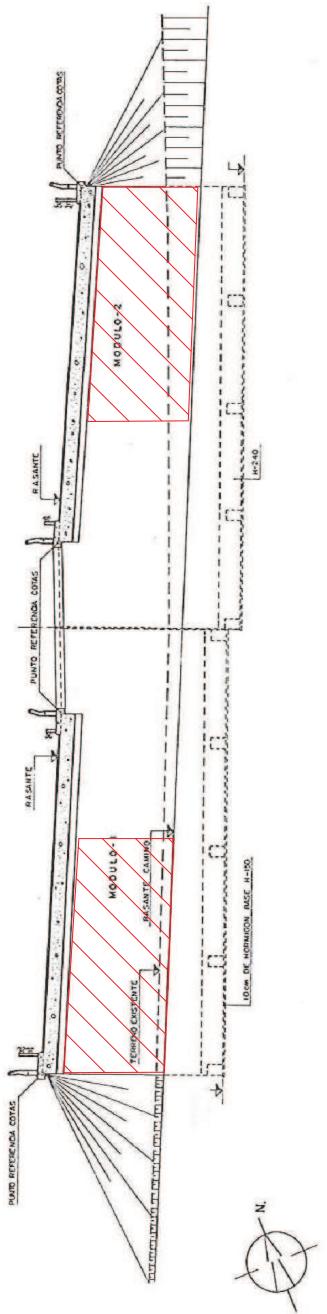
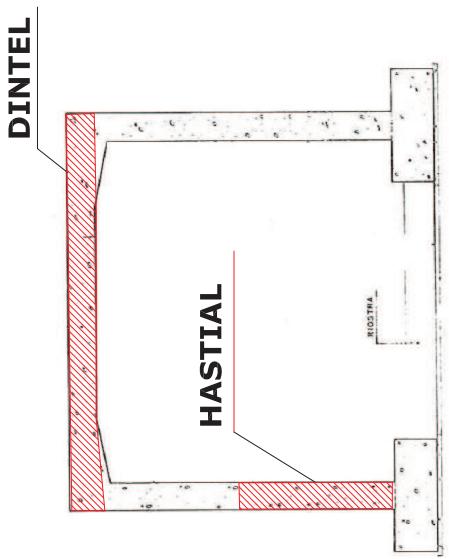
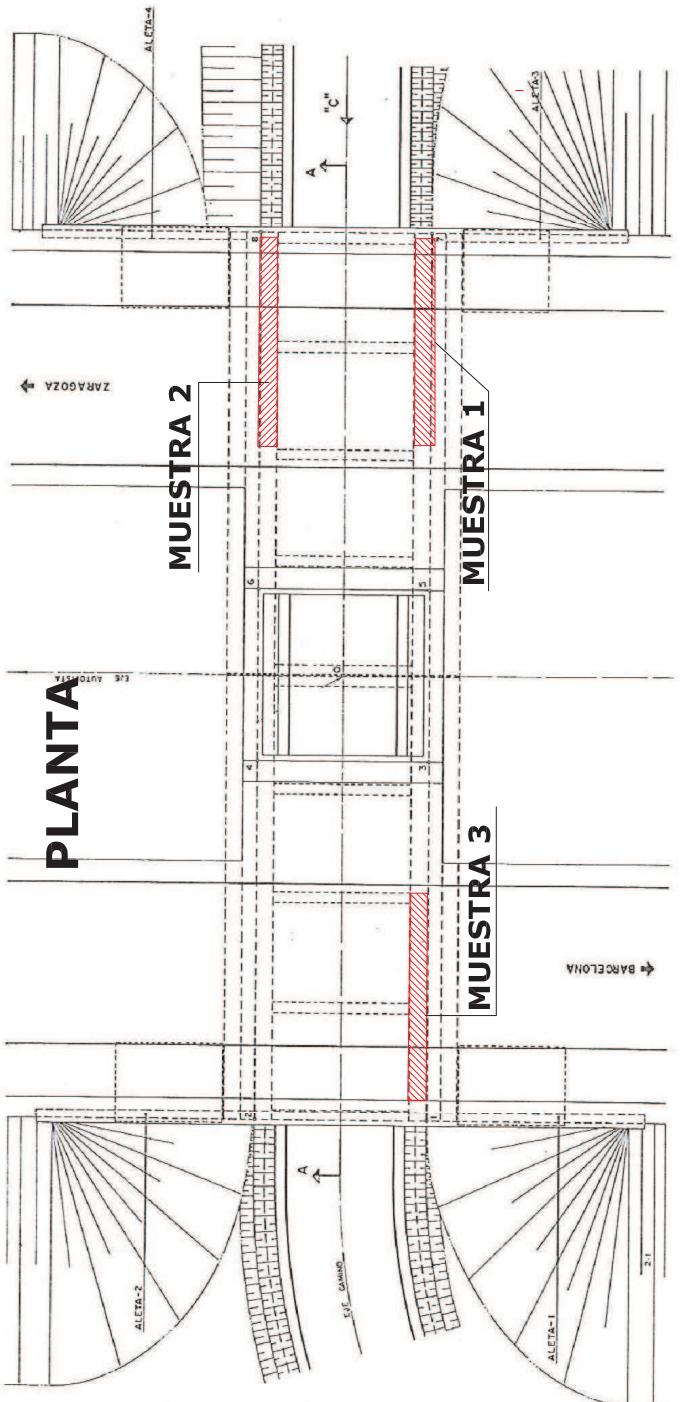
Figura 16. Muestra 3

En este caso existe claramente un gradiente de potenciales desde las zonas altas con gradientes menos negativos y las zonas bajas con gradientes muy negativos (Figura 16). El espesor de hormigón carbonatado medido en la zona es de 1,5 cm y los recubrimientos de armadura encontrados sobre zonas oxidadas prácticamente coinciden con el frente de carbonatación. El hormigón presenta zonas con coqueras, avisperos y pequeños desconches por oxidación de armaduras.

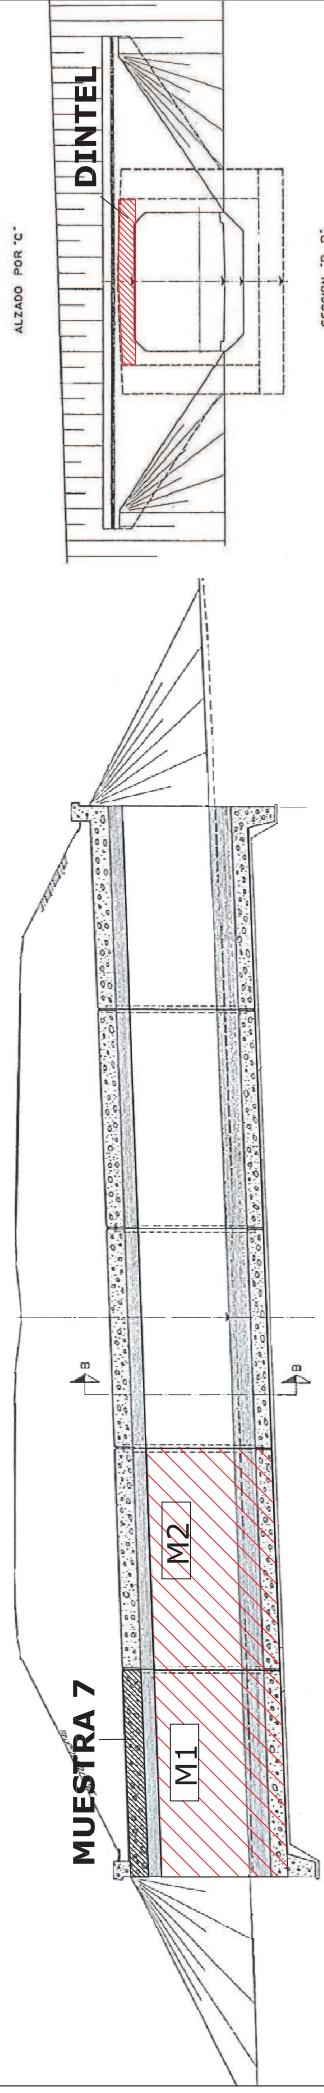
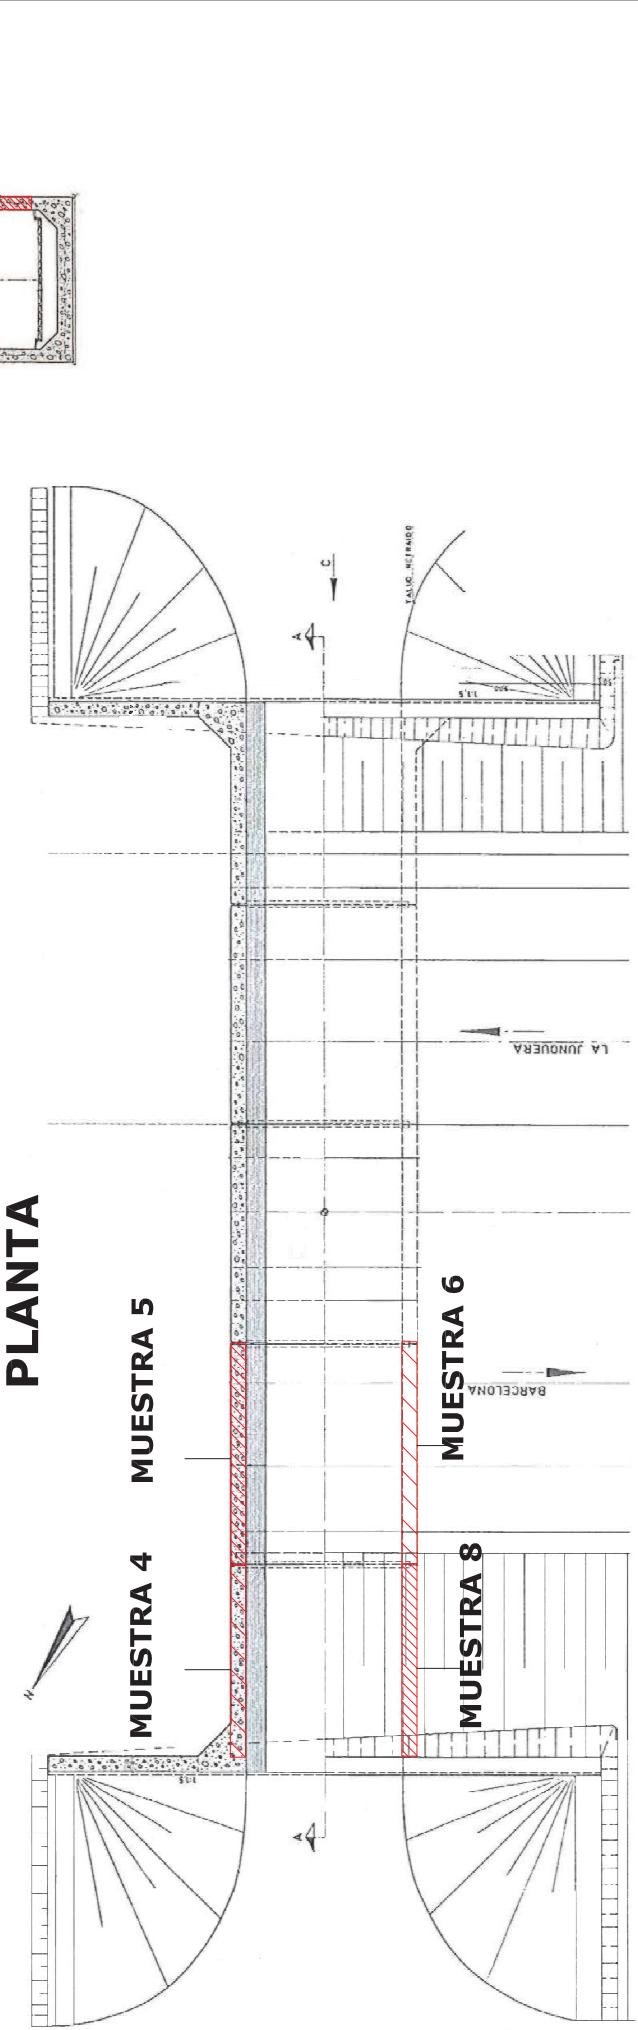
Plano nº 3; Fecha = 14/07/2010; T= 28° C; HR_{MEDIA}=66%

Estructura 3. Se trata de un cajón cerrado que permite el paso bajo la autopista a un camino rural. En el momento de realizar las medidas de potencial se estaban realizando obras de reparación de la estructura, por lo que se pudieron contrastar en varios puntos del hormigón, el grado de acierto del sistema.

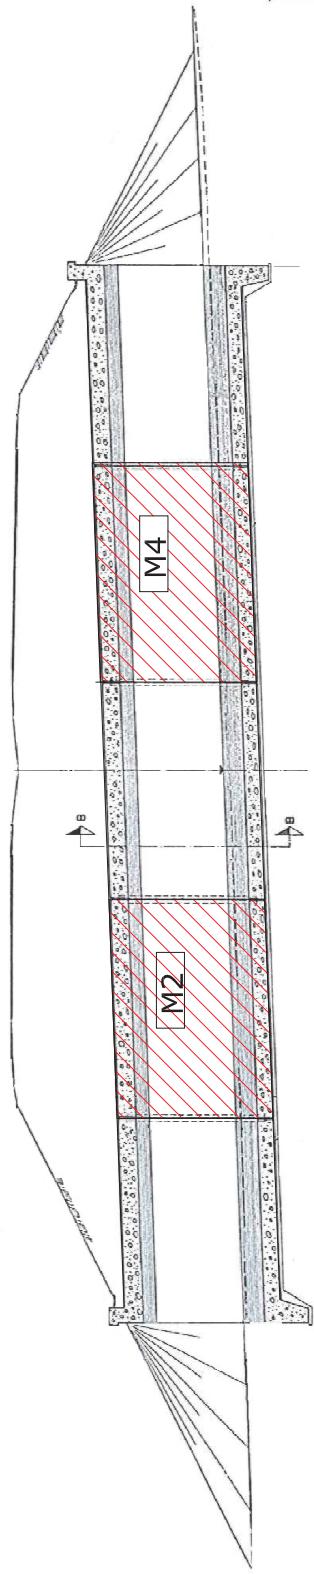
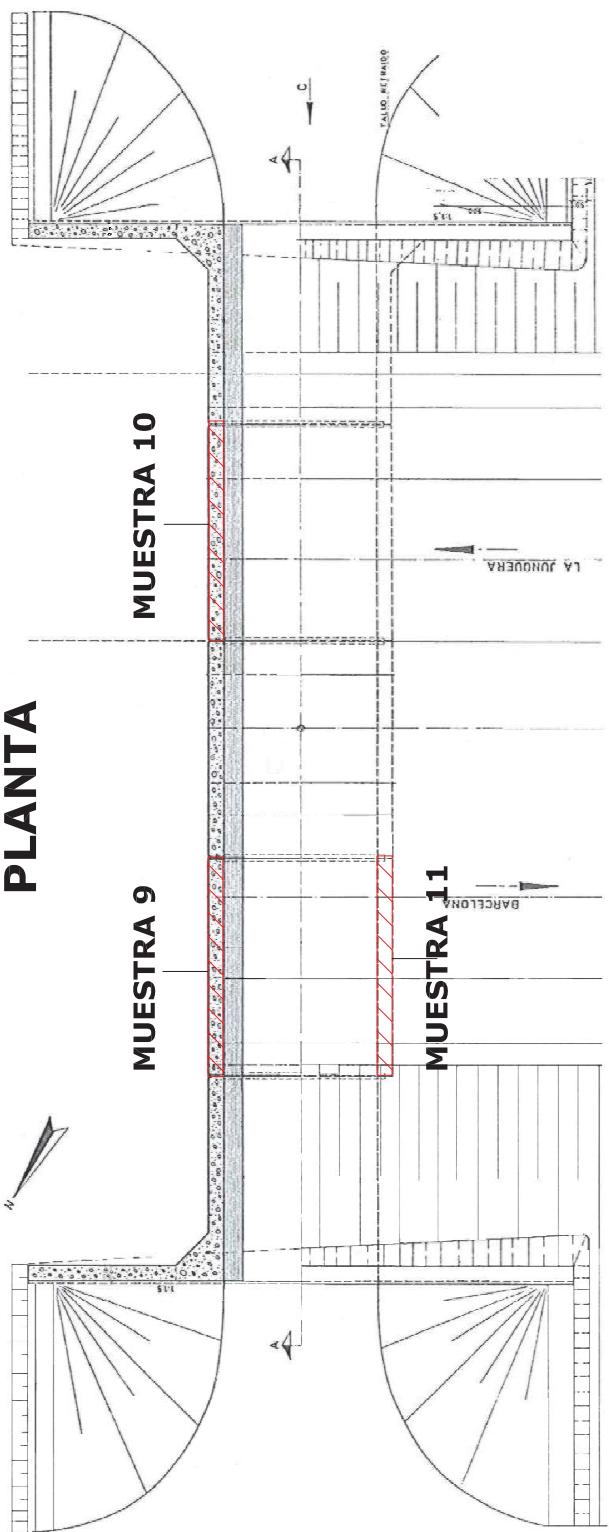
Figura 27. Muestra 11. Zonas de baja actividad y de incertidumbre.
