Espacio, Tiempo y Forma. Serie I, Nueva época. Prehistoria y Arqueología, t. 1, 2008. pp. 337-352

LA PRIMERA CAMPAÑA DE EXCAVACIÓN EN LA IGLESIA DE SANTA MARÍA DE MATADARS O DEL MARQUET¹

Alberto López Mullor y Àlvar Caixal Mata*

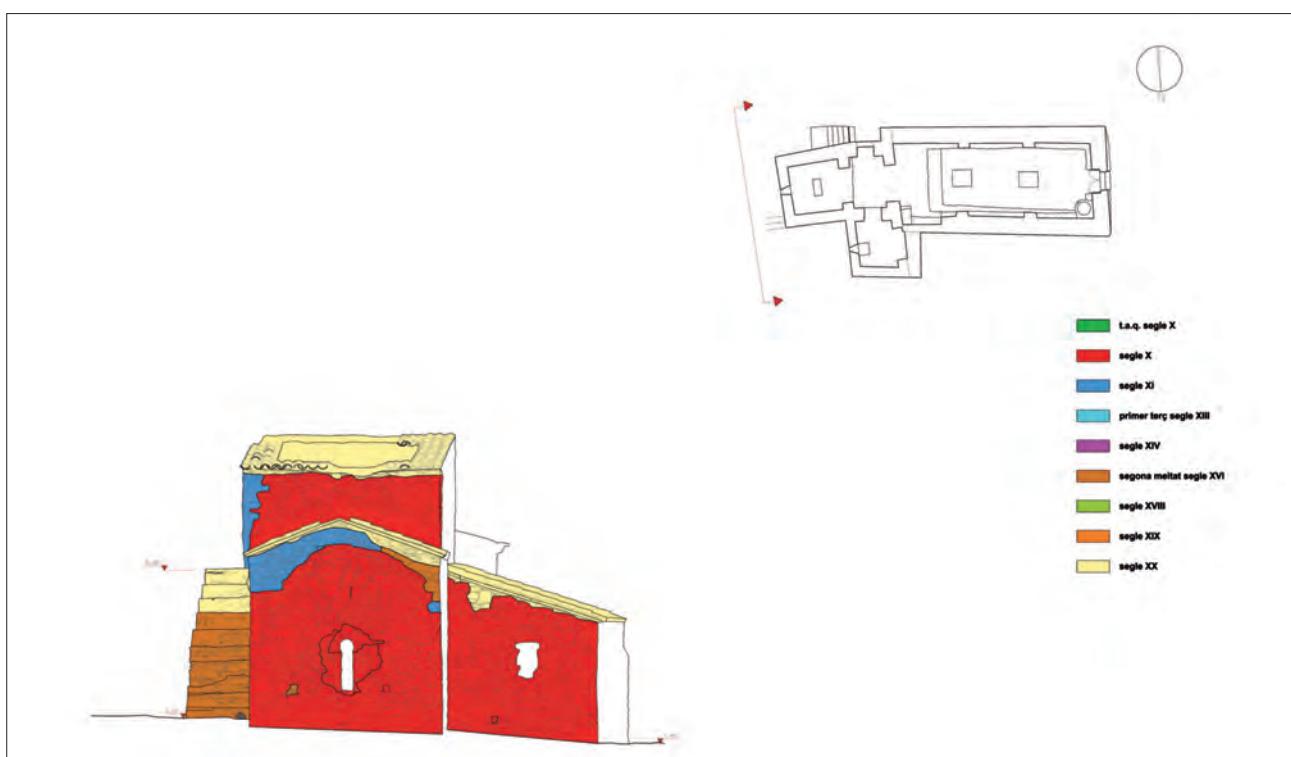
▲ FIGURA 2. Alzado de la fachada oriental de la iglesia con indicación cromática de los diferentes horizontes cronológicos.

Como puede verse en las figuras 2 a 7, paralelamente a la excavación de las zonas que se han indicado más arriba, se realizó la lectura estratigráfica de los paramentos del edificio, cuyos resultados finales presentamos en las citadas ilustraciones. Como se sabe, este tipo de estudios son habituales en las investigaciones arqueológicas de nuestro Servicio.⁴

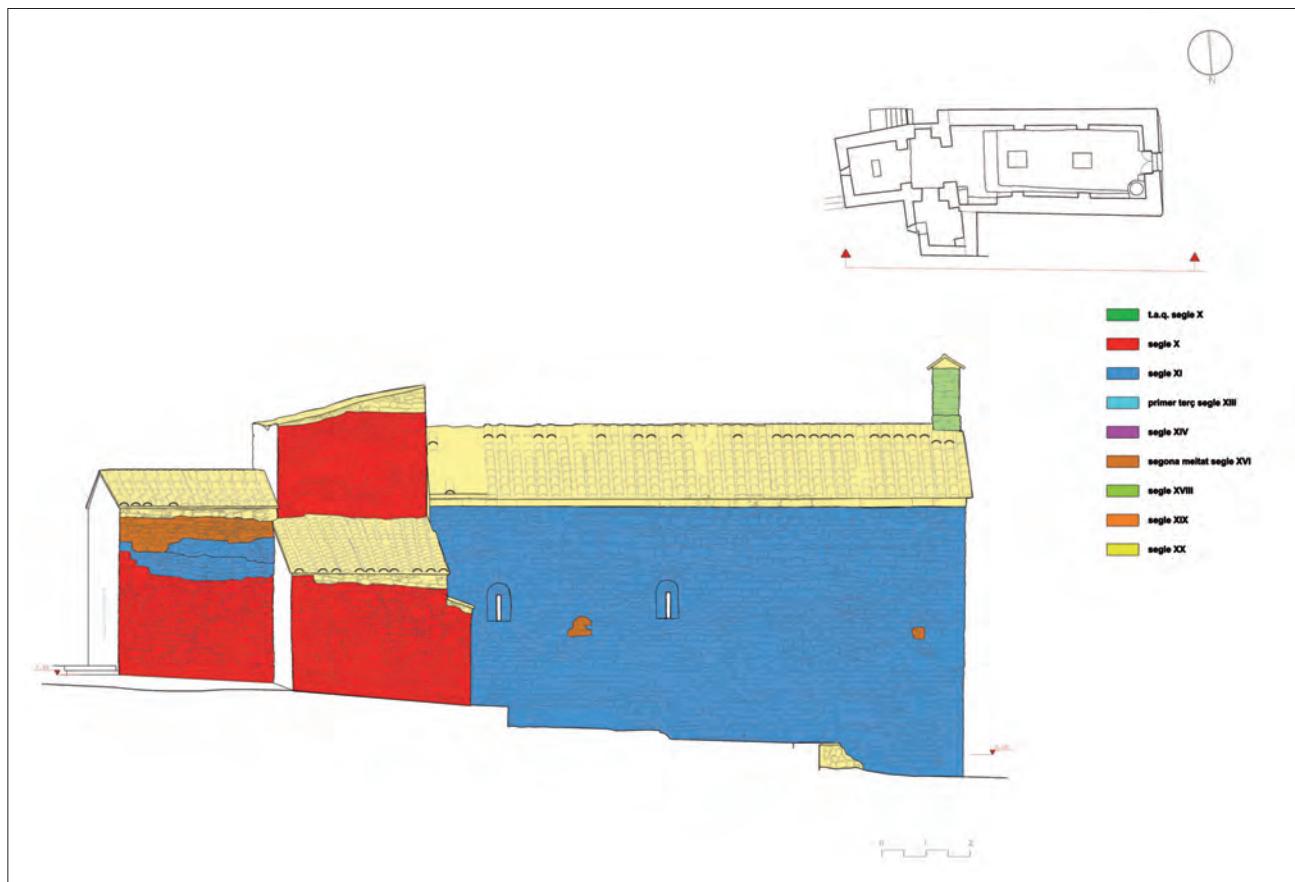
▲ FIGURA 3. Alzado de la fachada septentrional de la iglesia con indicación cromática de los diferentes horizontes cronológicos.

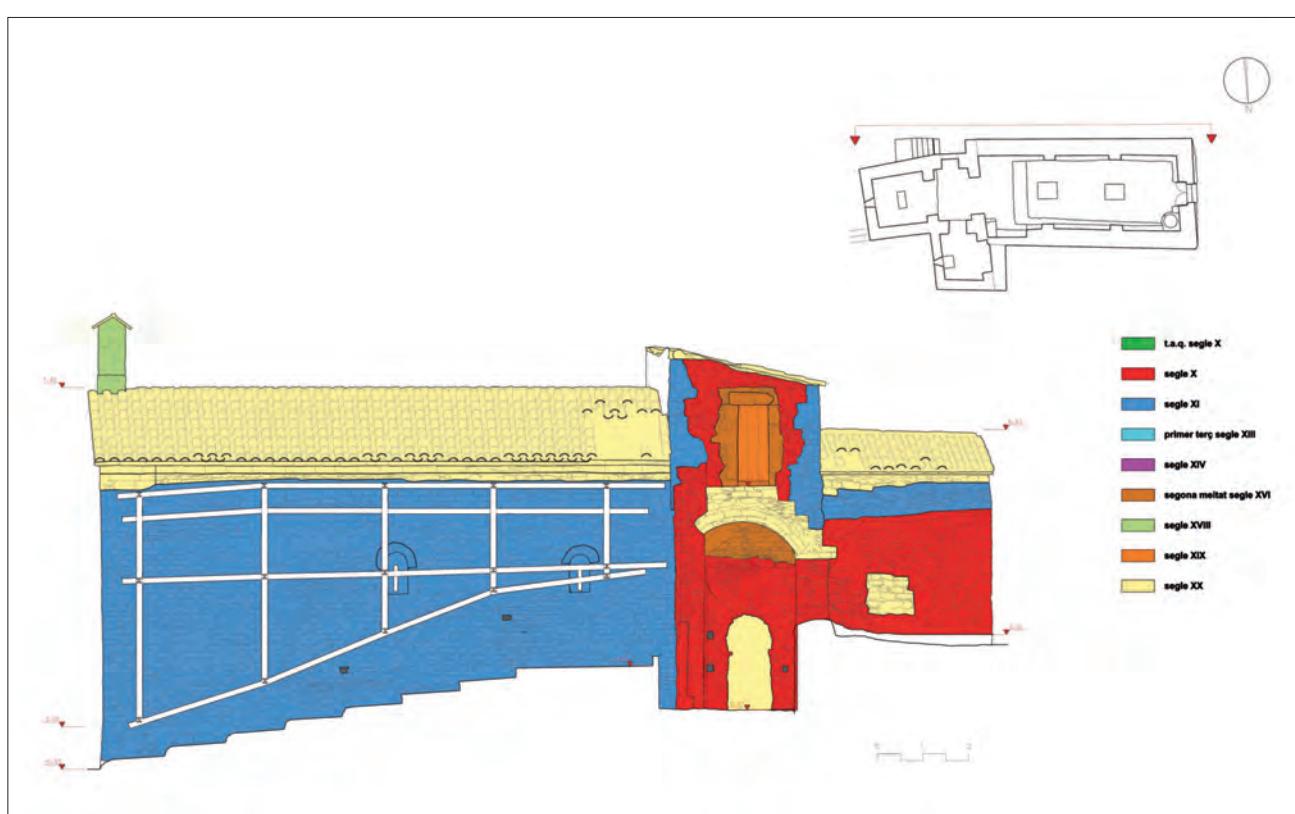
▲ FIGURA 4. Alzado de la fachada meridional de la iglesia con indicación cromática de los diferentes horizontes cronológicos.

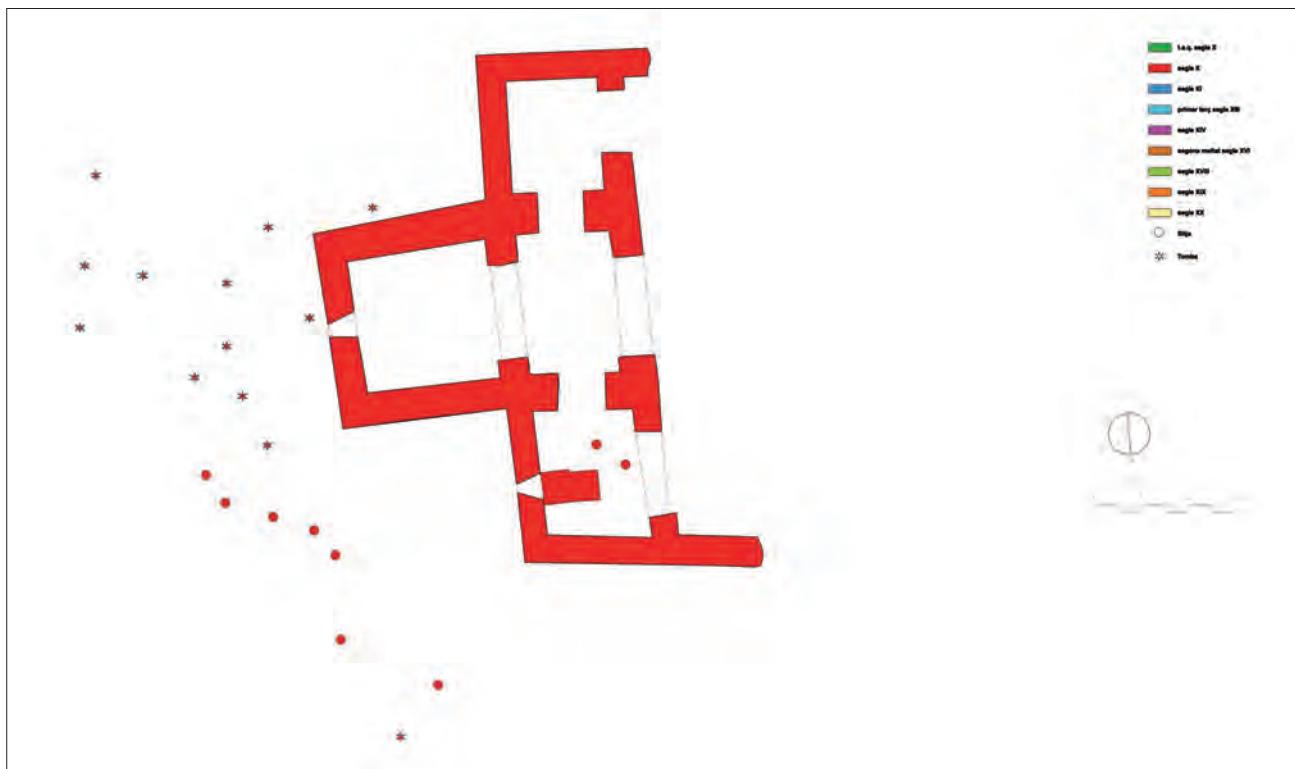
▲ FIGURA 5. Planta esquemática de las fases de evolución de la iglesia. Horizonte B: siglos IX-X.

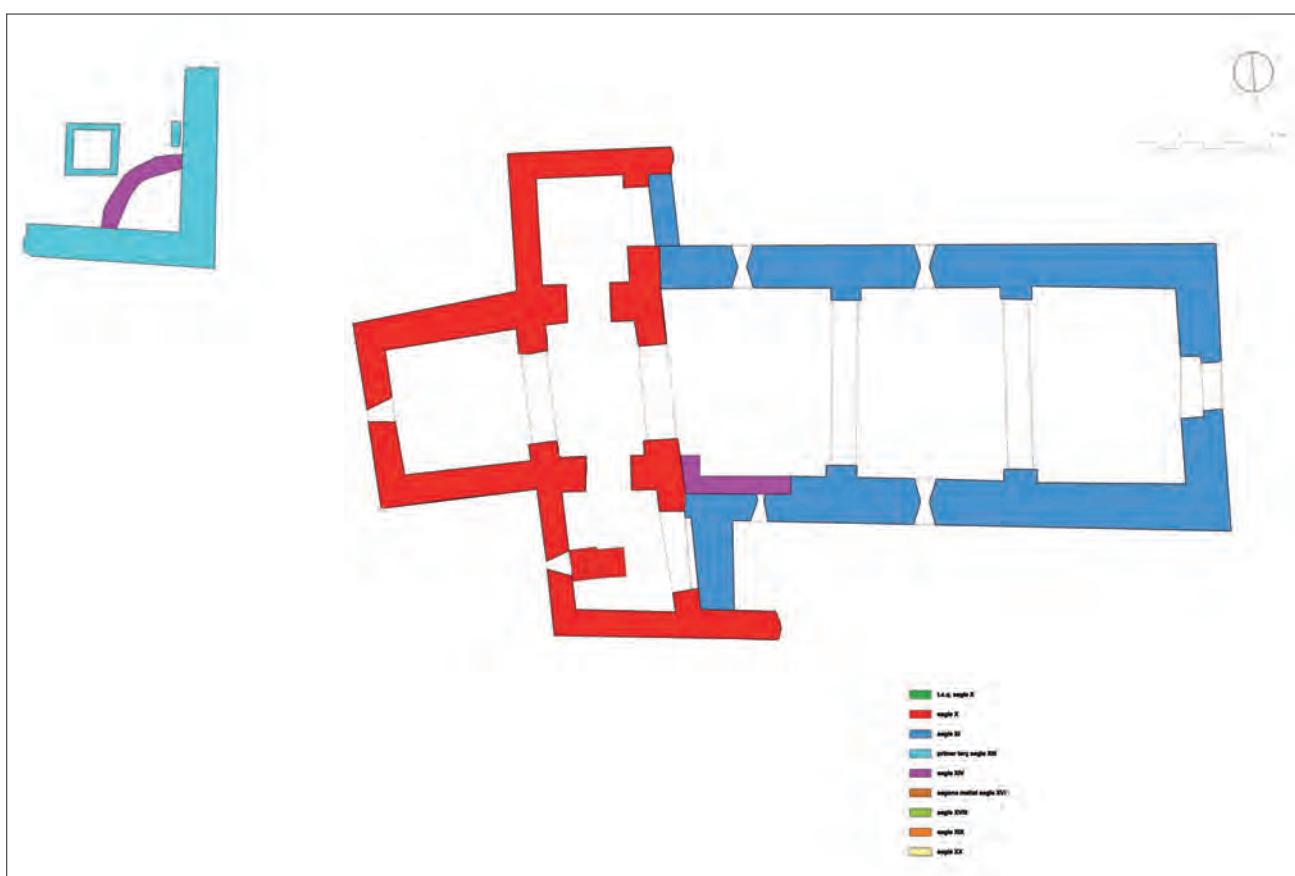
▲ FIGURA 6. Planta esquemática de las fases de evolución de la iglesia. Horizontes C-E. Construcción de la nueva nave en el siglo XI, del edificio del sudeste en el XIII y pequeñas modificaciones en los siglos XIV y XV.

Una parte del edificio fue modificada en el siglo XI utilizando el estilo románico. De este modo, las tres naves iniciales fueron sustituidas por una sola, cubierta por una bóveda de cañón reforzada con arcos fajones, y con acceso a poniente (fig. 6). Este hecho queda patente en la fábrica de la nave, aparejada con sillarejo dispuesto en hiladas a soga y tizón, lo que le confiere un aspecto bastante más ordenado y regular que el de la fase anterior. La nueva aula se adaptó a la cabecera original con una notable desviación hacia el nordeste. En su fachada de poniente se abrió un portal sencillo acabado en arco de medio punto formado por dovelas extradosadas por una hilera de losas (fig. 8).

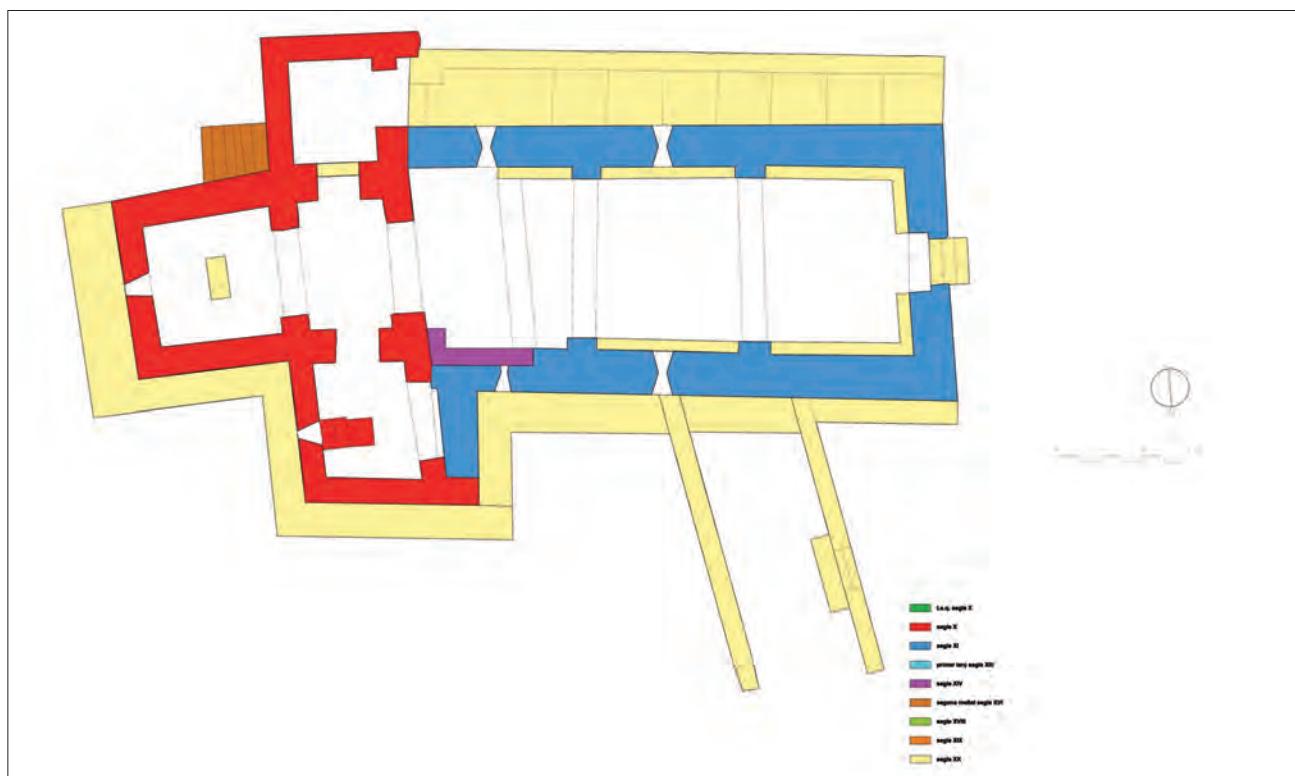
▲ FIGURA 7. Planta esquemática de la iglesia en el estado que presentaba al inicio de la intervención actual, en 2003, con indicación cromática de sus diferentes etapas cronológicas.

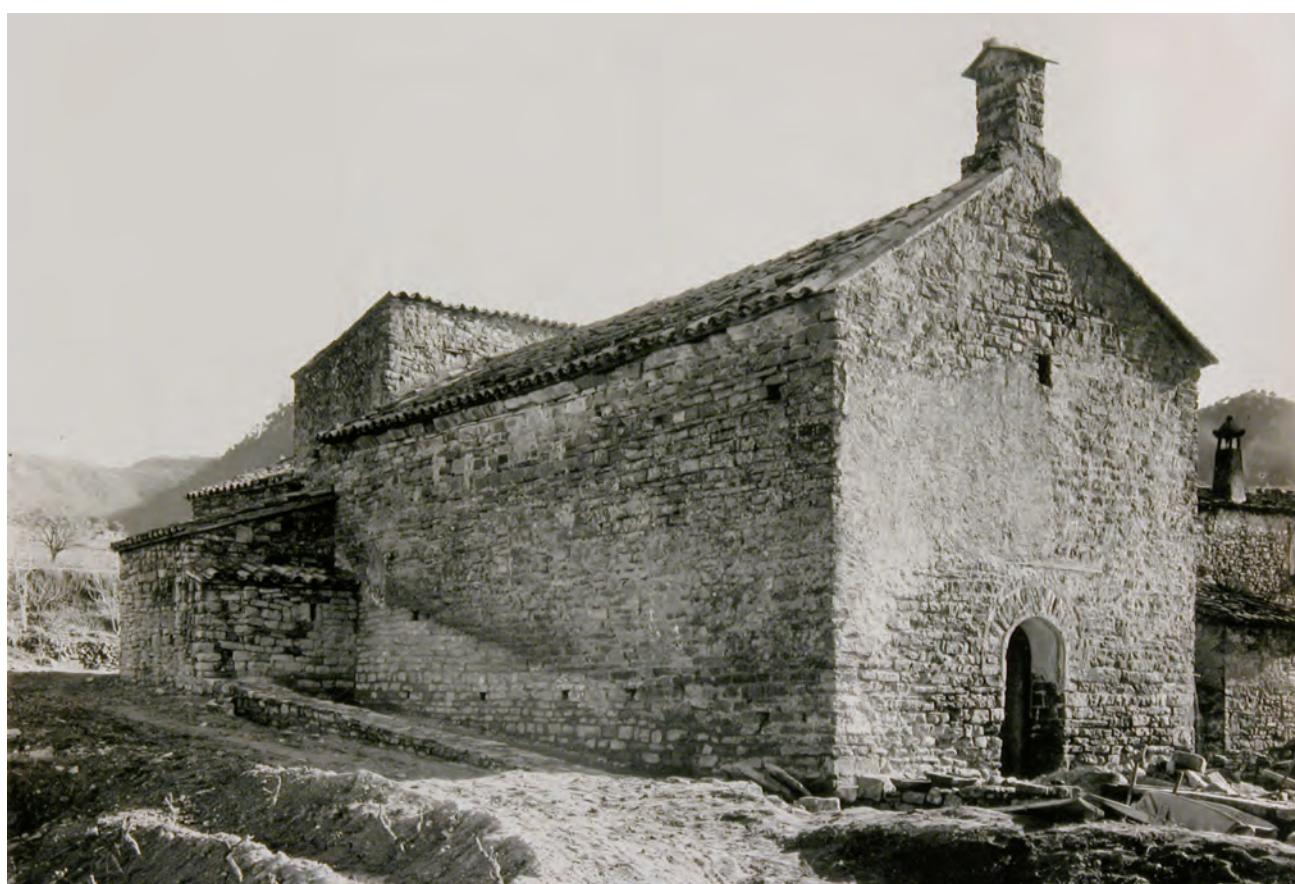
▲ FIGURA 8. La fachada septentrional de la iglesia y el testero occidental, en el transcurso de las obras de restauración efectuadas por el Servicio en 1934. En primer término, los restos del muro norte de la nave prerrománica. Foto: fondo documental del SPAL.

en evidencia los cimientos del muro de cierre de la nave norte (fig. 8), que ahora sólo hemos redescubierto parcialmente, pues fueron mutilados en 1974. Además, en el curso de la investigación actual, mediante una cata previa al recalce del ángulo suroeste del edificio, se han descubierto pequeños vestigios de los cimientos de lo que pudo haber sido el testero occidental del edificio religioso primitivo.

figura 11, así como los poco potentes estratos medievales depositados en este lugar. En el santuario, donde el suelo era menos consistente, de tierra, cal y piedrecitas, las mismas losas acabaron con él. También se repicó el revestimiento de los muros de la nave y se pintó de blanco la cabecera. Finalmente, se añadió un banco de piedra adosado a los muros perimetrales del aula. En el exterior se derribó el chalet construido en 1943 frente a la iglesia, y se formaron dos terrazas que destrozaron parte de las ruinas del muro septentrional de la nave prerrománica norte, descubiertas en 1934 (fig. 7), exceptuando un pequeño tramo de su extremo oriental, redescubierto en nuestra excavación. Del resto, sólo ha quedado memoria a través de las fotografías (fig. 8). ●

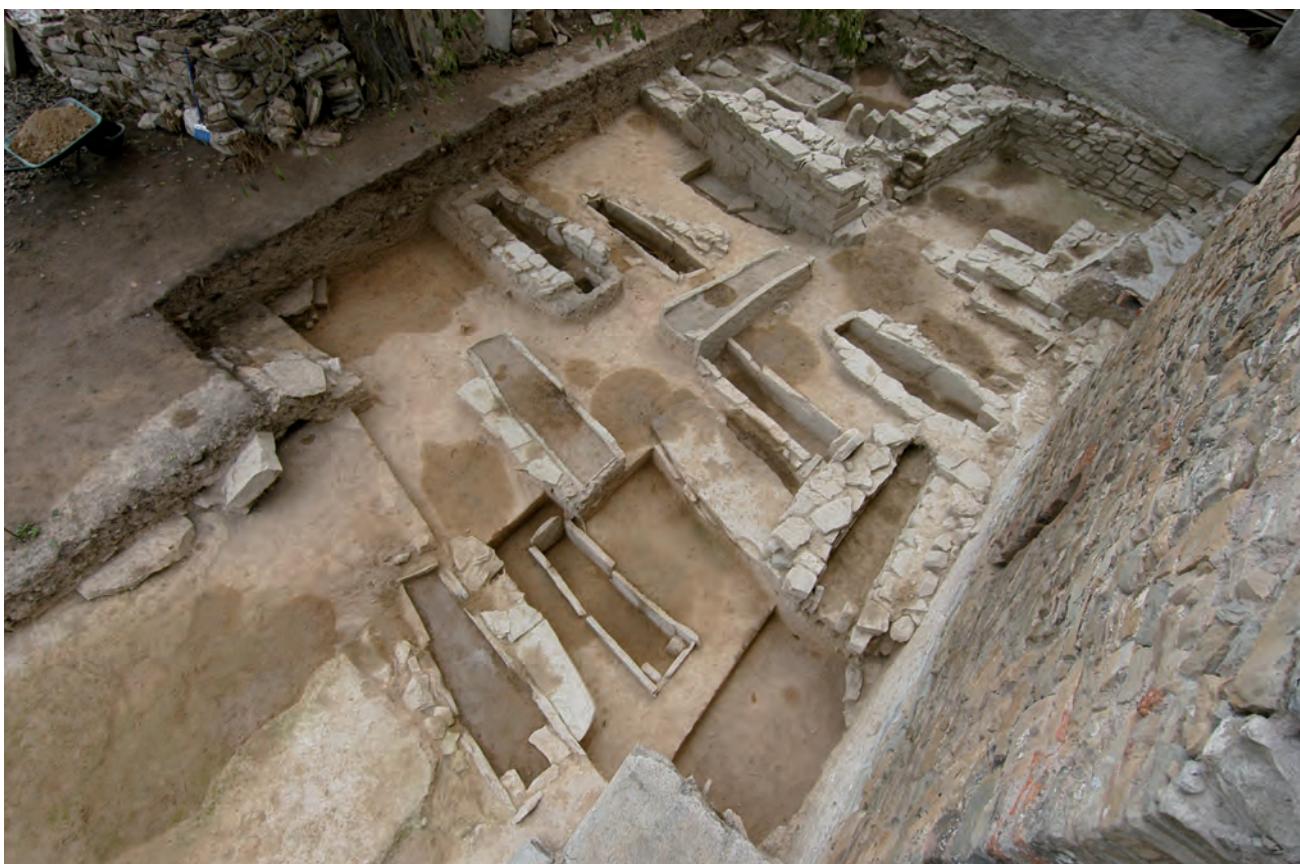
▲ FIGURA 10. Detalle del entorno oriental del edificio en el curso de la excavación arqueológica. En primer término las tumbas de la Sagrera, y al fondo los vestigios del edificio del siglo XIII. Foto: fondo documental del SPAL. Montserrat Baldomà, 2004.

De la misma época que este campo de silos era una necrópolis situada en el entorno inmediato de la cabecera del templo prerrománico (fig. 10). Se identificaron trece sepulturas, utilizadas una sola vez y agrupadas en hileras junto a la fachada de levante, excepto dos, que adoptaban una disposición topográfica de norte a sur condicionada por el resto de enterramientos. Estaban orientadas de este a oeste, con el cuerpo del inhumado en decúbito supino, cuyos brazos se encontraban semiflexionados sobre la pelvis o el tórax, o extendidos a lo largo del cuerpo; la cabeza se hallaba a poniente. Todas las tumbas eran de planta rectangular, a veces trapezoidal u ovoide, y se trataba de cajas de losas dispuestas en seco, cubiertas con grandes piezas del mismo tipo, dispuestas horizontalmente y selladas con arcilla y cal. La cabecera tenía trazado antropomorfo, realizado con guijarrillos o losas pequeñas dispuestas en cuña verticalmente. El fondo de las sepulturas cortaba horizontalmente el terreno natural, sin evidencias de la existencia de lecho de losas ni de capas que nivelasen el sustrato geológico. A pesar de la similitud tipológica que presentaban todas ellas, se diferenciaron dos fases temporales en la disposición de los enterramientos, correspondientes, eso sí, al mismo horizonte cronológico. Esta diferenciación, que afectaba a cinco sepulturas, que parecían más tardías que el resto, se concretó teniendo en cuenta su distribución topográfica y su disposición dentro de las relaciones estratigráficas del conjunto, y no sus rasgos tipológicos, ya que, desde este punto de vista, las diferencias con el resto eran casi inexistentes. Quizá, una pequeña evolución del sistema de enterramiento se podría intuir a través de la presencia en estas últimas tumbas de paredes laterales formadas por piedras superpuestas de factura irregular y pequeñas losas. Cabe añadir que la tumba adosada a la fachada de poniente del templo, aunque no pudo excavarse del todo, era de características muy similares a las de levante, lo que ayudó a su clasificación y datación.

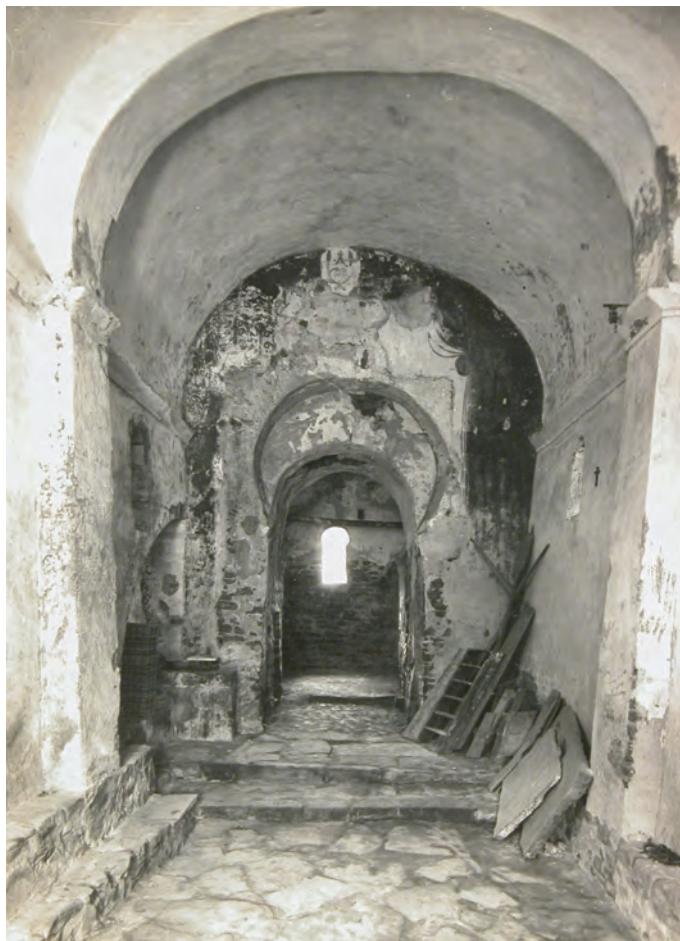
▲ FIGURA 11. Interior de la iglesia en la época de la primera intervención de nuestro Servicio (1934). En primer término, la nave románica. Al fondo el arco de herradura que da acceso al crucero, y el presbiterio, situado en el elemento central de la cabecera. Foto: fondo documental del SPAL. Joan Estorch, 1934.

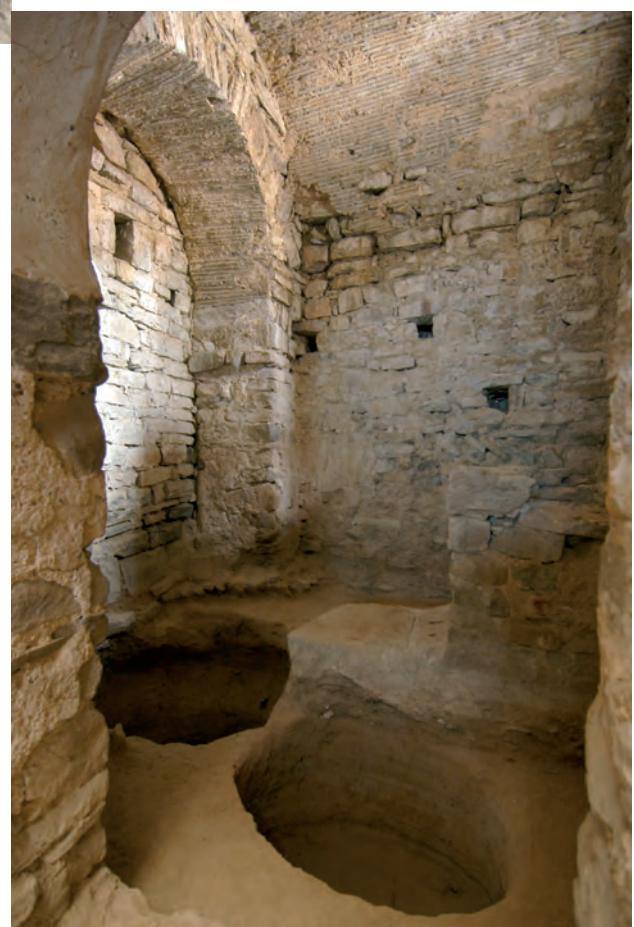
▲ FIGURA 12. La capilla situada en el brazo septentrional del transepto, una vez acabada la investigación arqueológica. En primer término, dos silos, amortizados en el siglo XI, a la derecha, el altar primitivo, y a la izquierda, la embocadura de la primitiva nave lateral norte, tapiada en el siglo XI. Foto: fondo documental del SPAL. Montserrat Baldomà, 2004.

Contemporáneos de la primera fábrica del templo eran diez silos abiertos en los moldeables limos naturales. Se han descubierto, tanto en el interior del edificio, donde aparecieron dos en el brazo septentrional del transepto, al pie del altar (fig. 12), otros dos en el subsuelo de la antigua nave sur y, de momento, uno en la central, como en el exterior, donde se han excavado cinco en el sector nordeste de la sagrera. Presentaban perfiles muy similares, de sección esférica o semiesférica alargada con el fondo siempre plano. En el entorno septentrional del templo, siempre dentro del área de unos treinta pasos en derredor considerada como sagrada e inviolable, aun habiéndose percibido la presencia de silos, no ha sido posible delimitar su planta nítidamente, al haber sido muy afectados por las fosas de una necrópolis de inhumación posterior y, sobre todo, por los movimientos de tierra efectuados a lo largo de la segunda mitad del siglo XX.

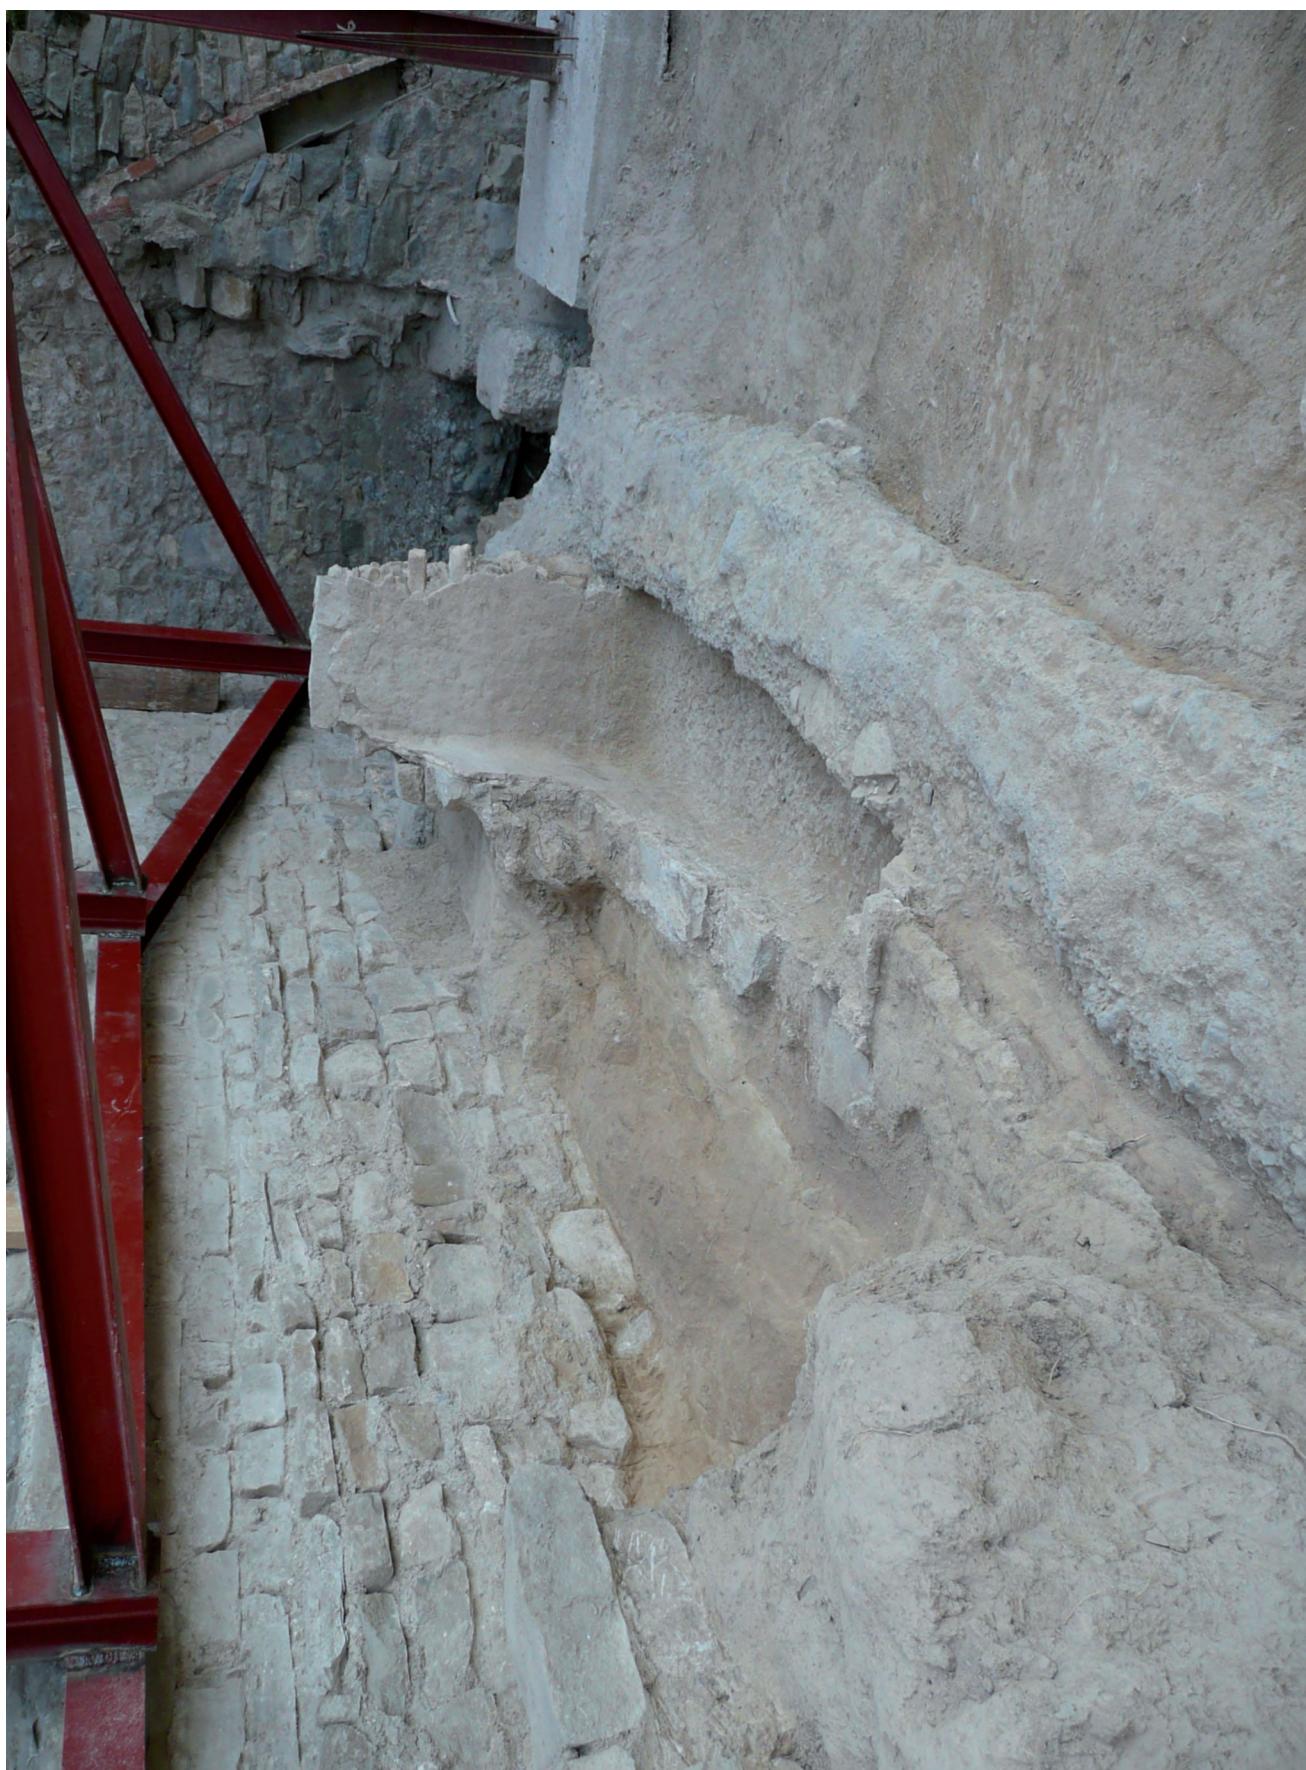
▲ FIGURA 13. Vestigios del *lacus* descuberto a mediodía del templo durante la excavación previa al recalce del muro sur. Foto: fondo documental del SPAL. Àlvar Caixal, 2007.
