## Patrimonio Accesible: I+D+i para una cultura sin barreras

**E2.22-23-24-25 (Tarea 2.4) – Estudios de aplicabilidad, viabilidad y validación del prototipo de ascensor**

El presente proyecto presenta la propuesta de Orona para la construcción e instalación de los aparatos de elevación de **La Rehabilitación del Hipódromo de la Zarzuela. Madrid.**

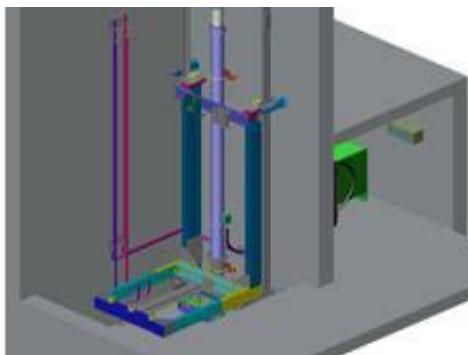
Las soluciones prescritas por la propiedad indican que la sala de máquinas de estos ascensores hidráulicos está alejada del hueco. Esto provocará un retardo entre una llamada de piso ó de cabina y el comienzo del viaje propiamente dicho.

Es recomendable que el cuarto de máquinas esté lo más cercano posible al hueco de la instalación.

En caso contrario con la cabina en movimiento de subida, al aumentar la distancia, aumenta la presión necesaria para vencer las pérdidas de carga en las tuberías y se produce una mayor necesidad de absorción de potencia.

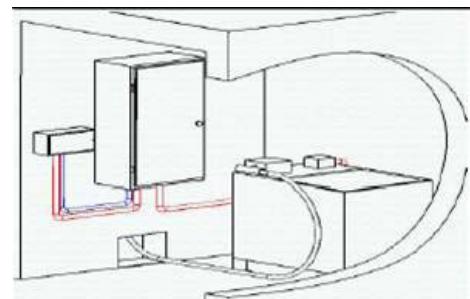
En un ascensor hidráulico, el cuarto de maquinas debe tener las medidas necesarias para poder colocar el cuadro de maniobra eléctrica, la central hidráulica y el cuadro de conexión, así como las zonas libres de trabajo para realizar las tareas de mantenimiento y rescate pertinentes.

Por otro lado se deberá prever el paso de las canalizaciones tanto eléctricas como hidráulicas a través de las paredes.

Las canalizaciones para el aceite deben ir por tubos rígidos y esto también es un problema a resolver por la constructora. Problema que las soluciones MRL no tienen.

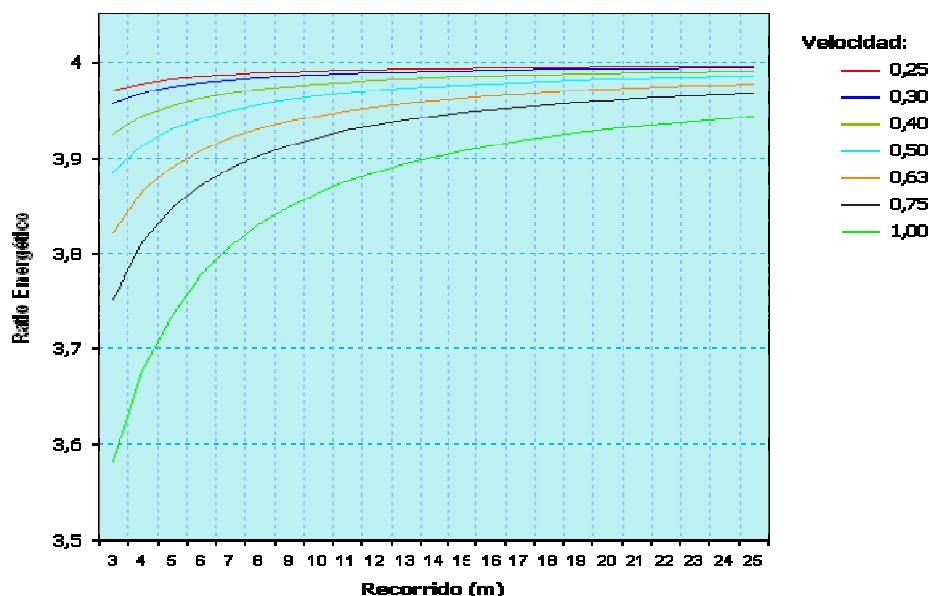
**Ratio energético:** 
$$R_E = \frac{\text{consumo ascensor hidráulico}}{\text{consumo ascensor eléctrico}} = \frac{4 \cdot g \cdot h + 2 \cdot v^2}{g \cdot h + 4 \cdot v^2}$$

El ascensor hidráulico consume entre 3 y 4 veces más energía que su equivalente eléctrico.

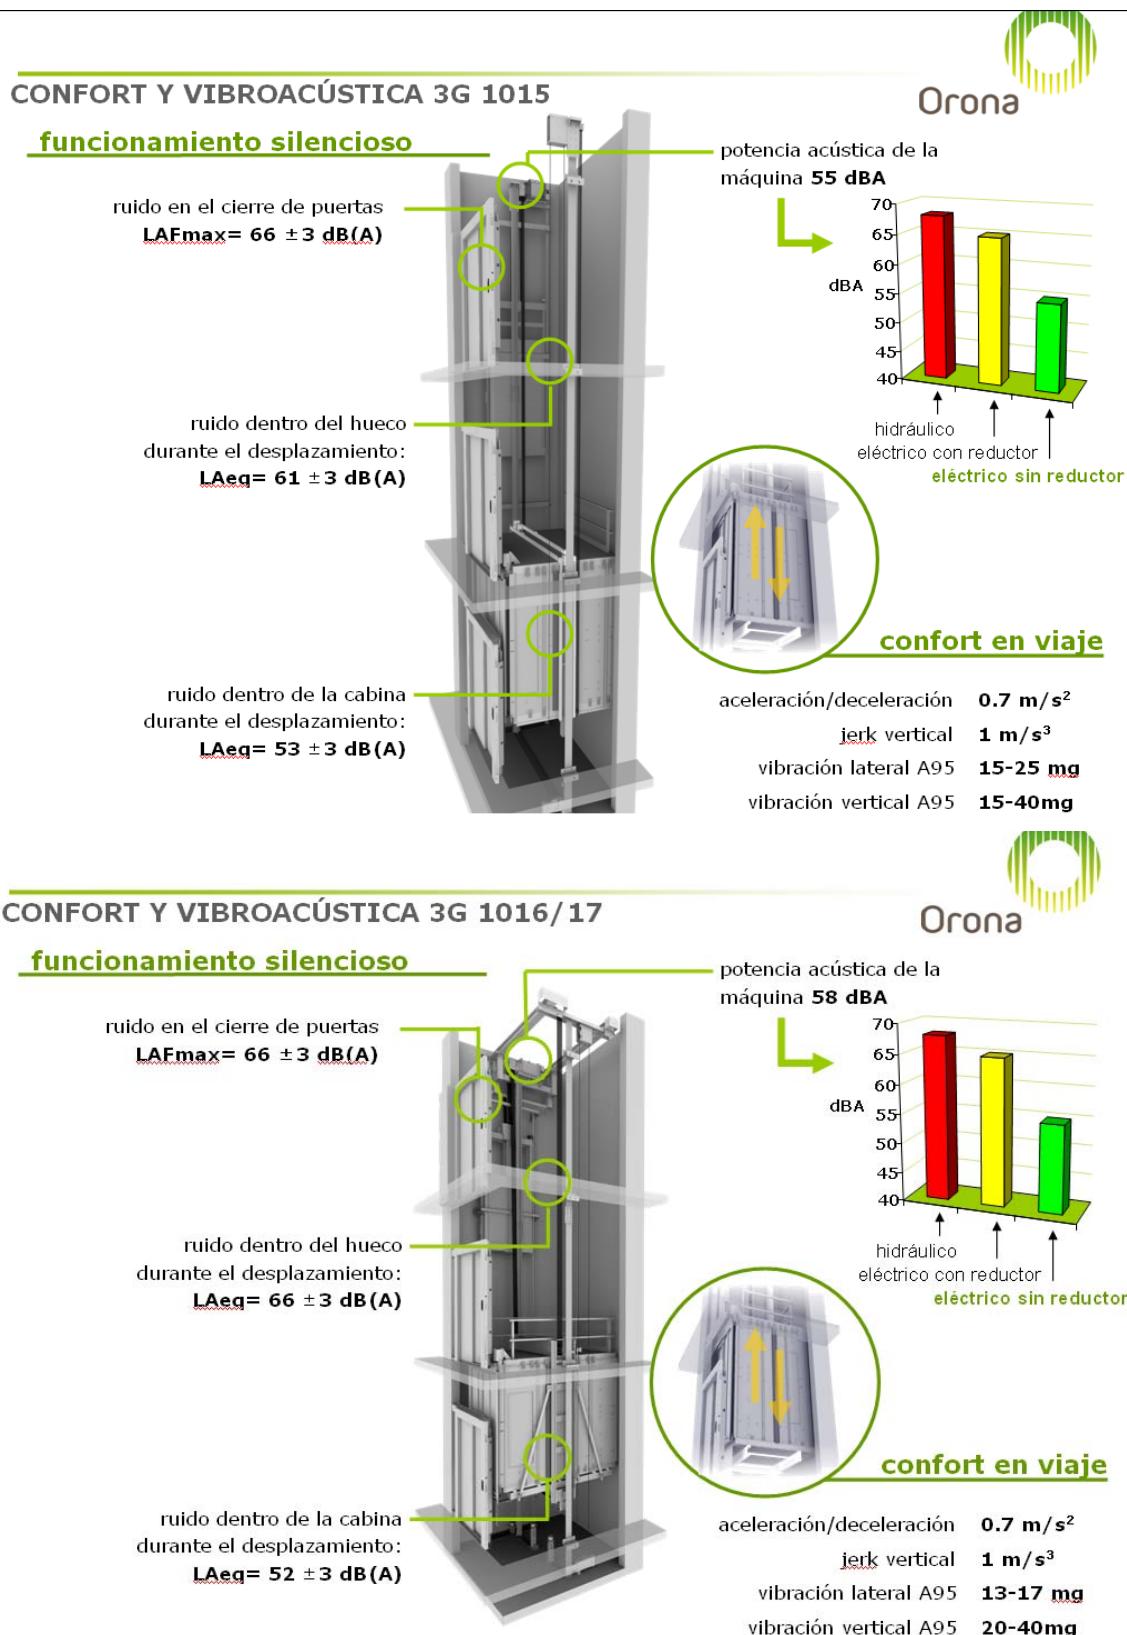
Orona propone para el Hipódromo de la Zarzuela, los modelos Orona 3G 2015 y 2017. Desde el punto de vista de confort y acústica, sus datos son:

Como puede observarse, el accionamiento de un ascensor hidráulico supera los 65 dB(A), mientras que las soluciones Orona RENOVA y 3G no alcanzan los 55 dB(A)

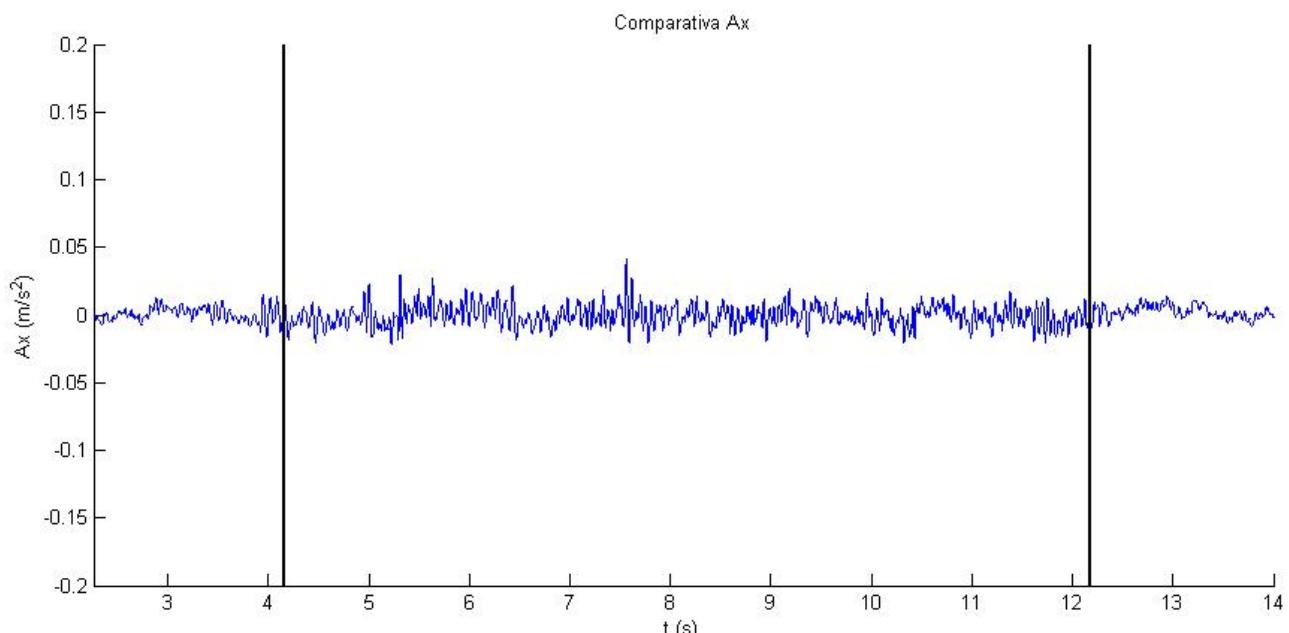
Las siguientes dos gráficas corresponden a las vibraciones laterales, es decir, las que se generan en el eje X y en el eje Y.

En ambas se observa, que aunque en la Figura 2 en un momento dado la amplitud de la señal aumenta puntualmente, las dos señales son bastante constantes. Además, se aprecia que la amplitud es menor que  $0.05\text{m/s}^2$ , que si lo comparamos con el que se obtiene en el eje Z, se puede considerar despreciable.

**Figura 1:** Señal temporal de las vibraciones en el eje X

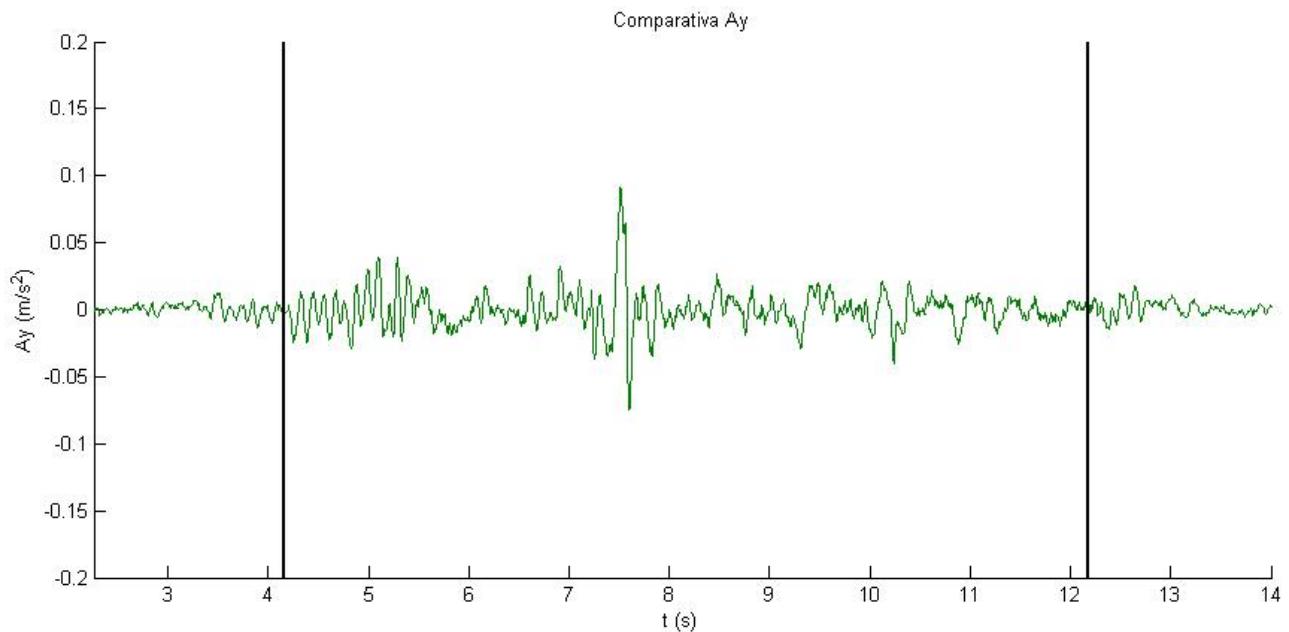
**Figura 2:** Señal temporal de las vibraciones en el eje X

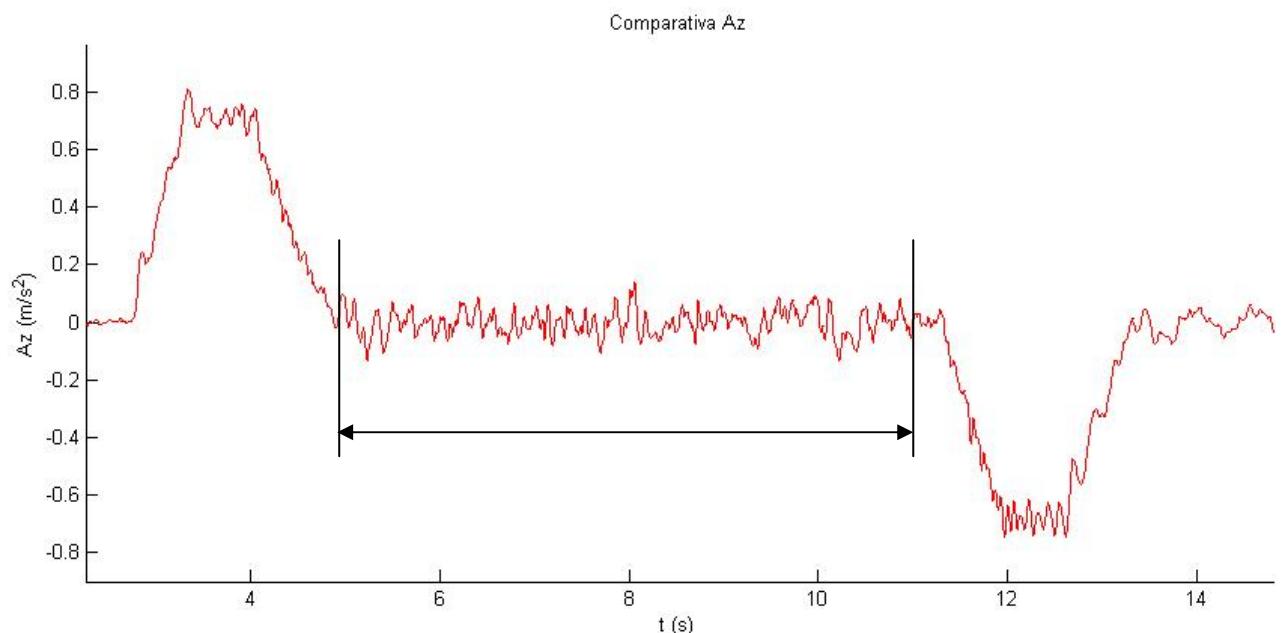
La siguiente figura corresponde a la señal temporal de la aceleración en el eje Z. Se observa que durante la velocidad nominal las aceleraciones en la base de la cabina son constantes, lo que determina que no existen vibraciones bruscas que afecten al confort del usuario. En cuanto a la amplitud, el valor máximo de pico a pico no sobrepasa los  $0.2\text{m/s}^2$ .

**Figura 3:** Señal temporal de la aceleración en el eje Z

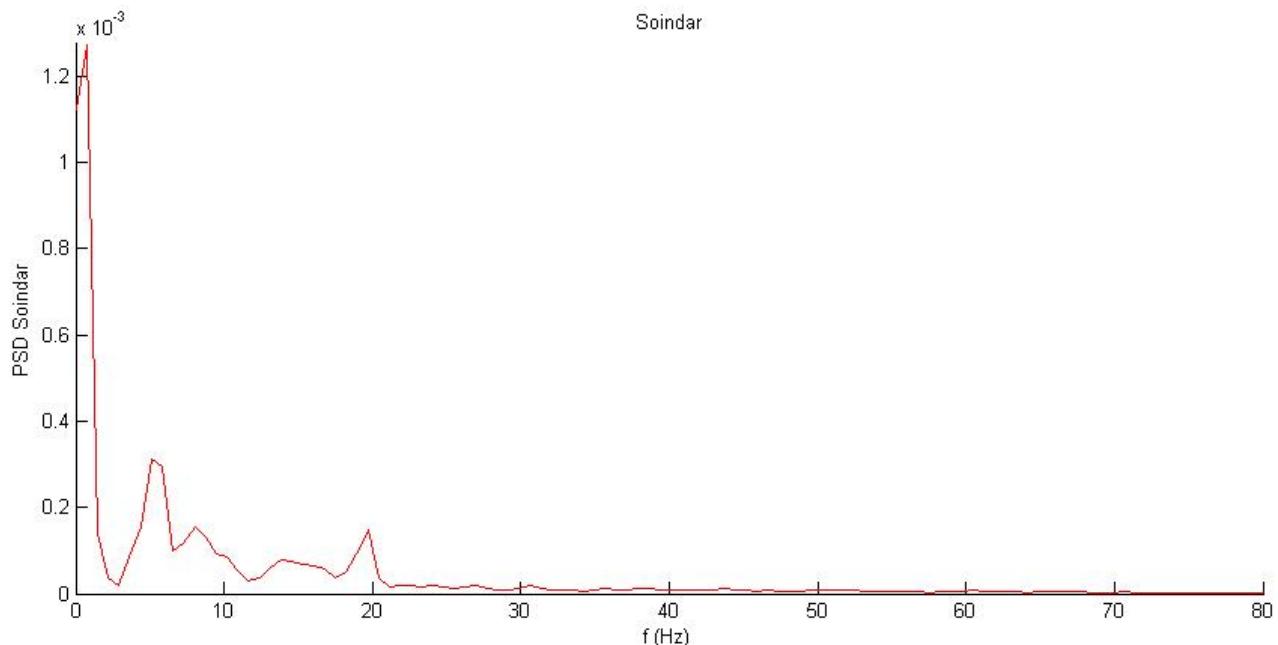
En el espectro de frecuencias, destacan dos picos (el primero de todos se rechaza debido a que se genera debido a un error de cálculo controlado). El primero, con una frecuencia aproximada de 4-5Hz, corresponde a un modo de sólido rígido debido a los cables, y el segundo, de frecuencia de 20Hz, corresponde a la excitación de la máquina.

**Figura 4:** Espectro de frecuencias de la señal en el eje Z

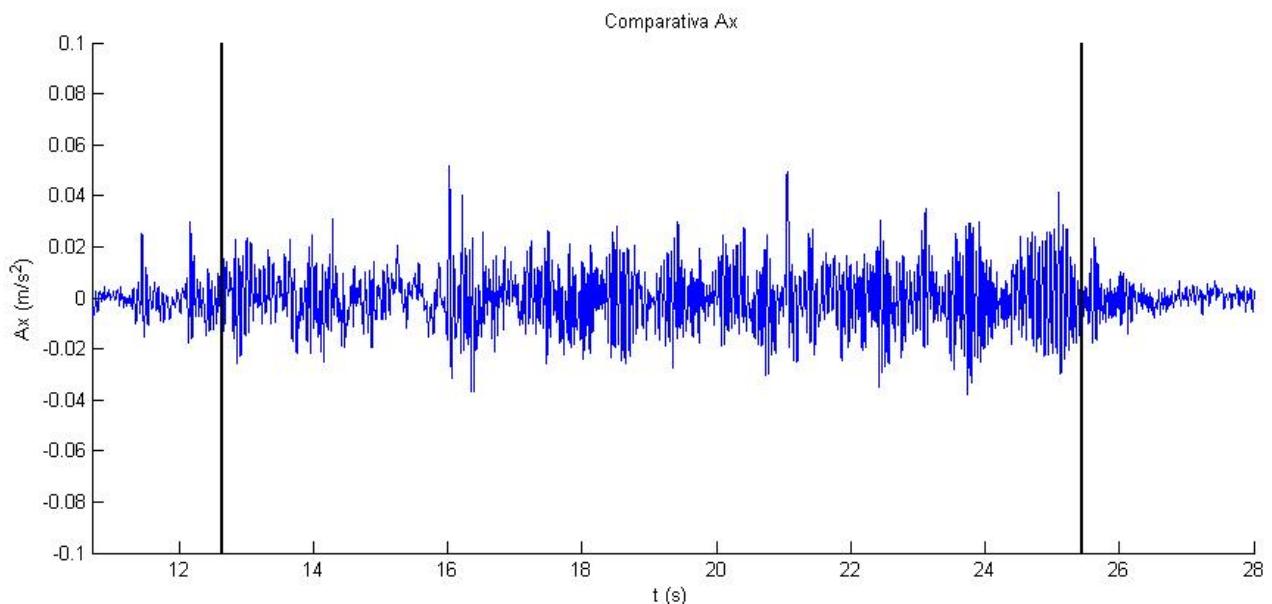
A continuación se adjuntan los resultados obtenidos en la segunda instalación. Se aprecia claramente que las gráficas son casi idénticas, luego el confort será muy similar al primero.

**Figura 5:** Señal temporal de las vibraciones en el eje X

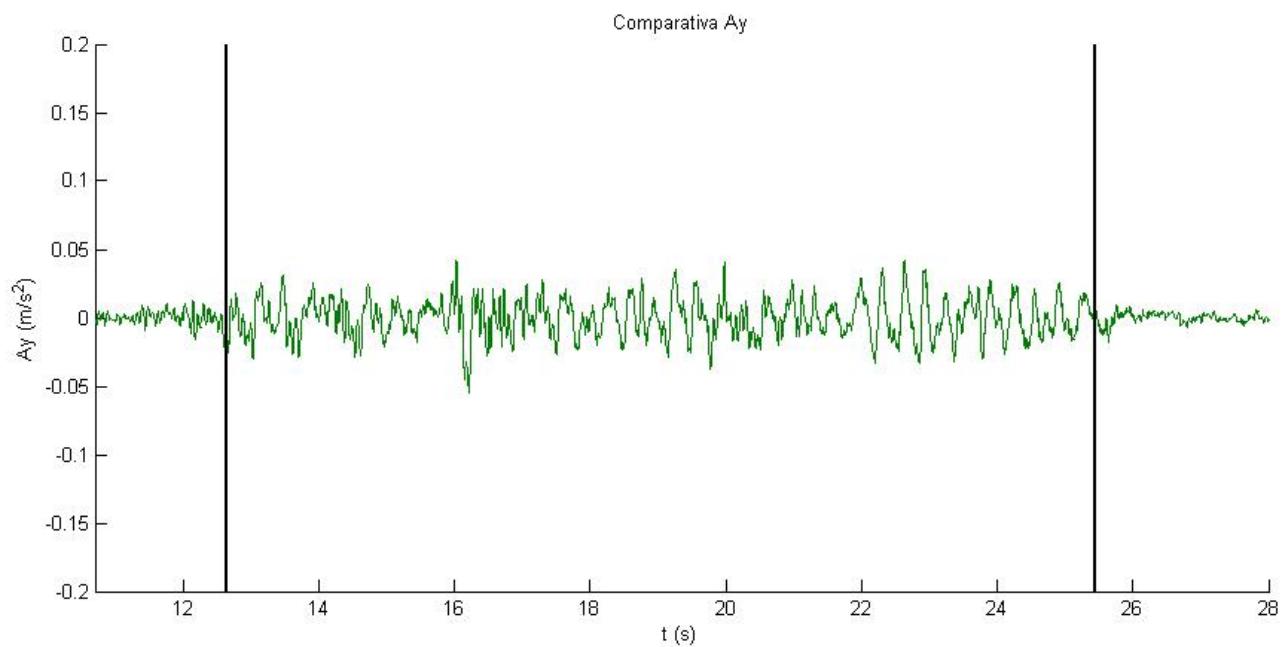
**Figura 6:** Señal temporal de las vibraciones en el eje y

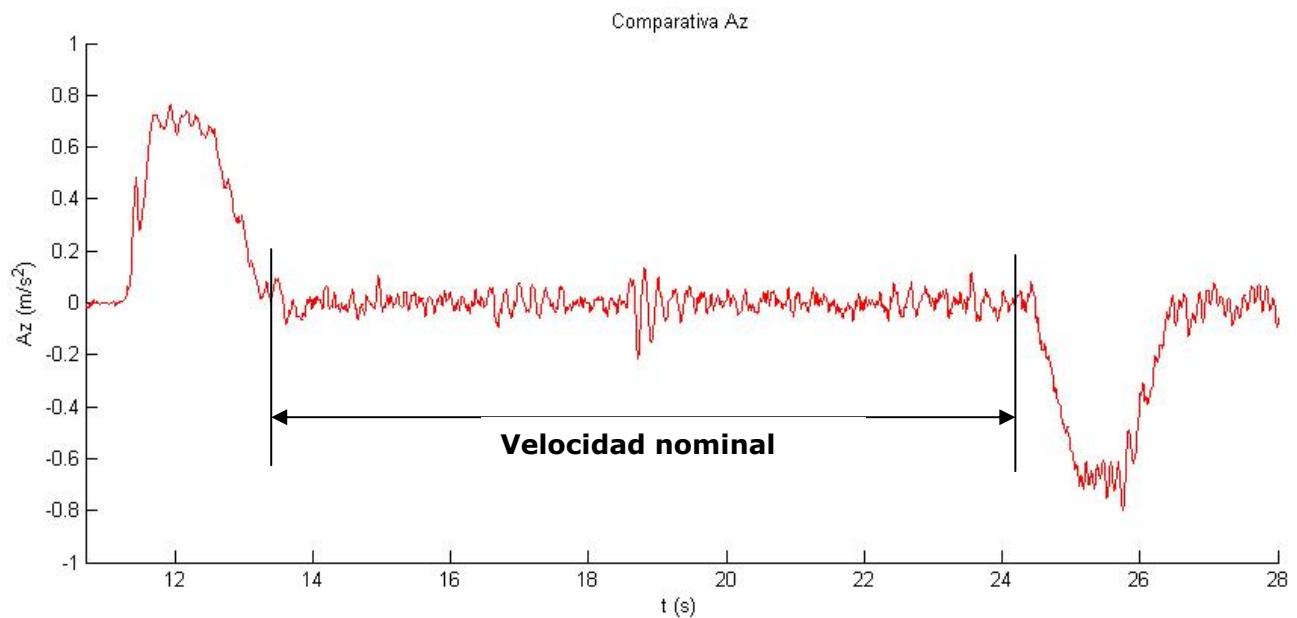
**Figura 7:** Señal temporal de la aceleración en el eje Z

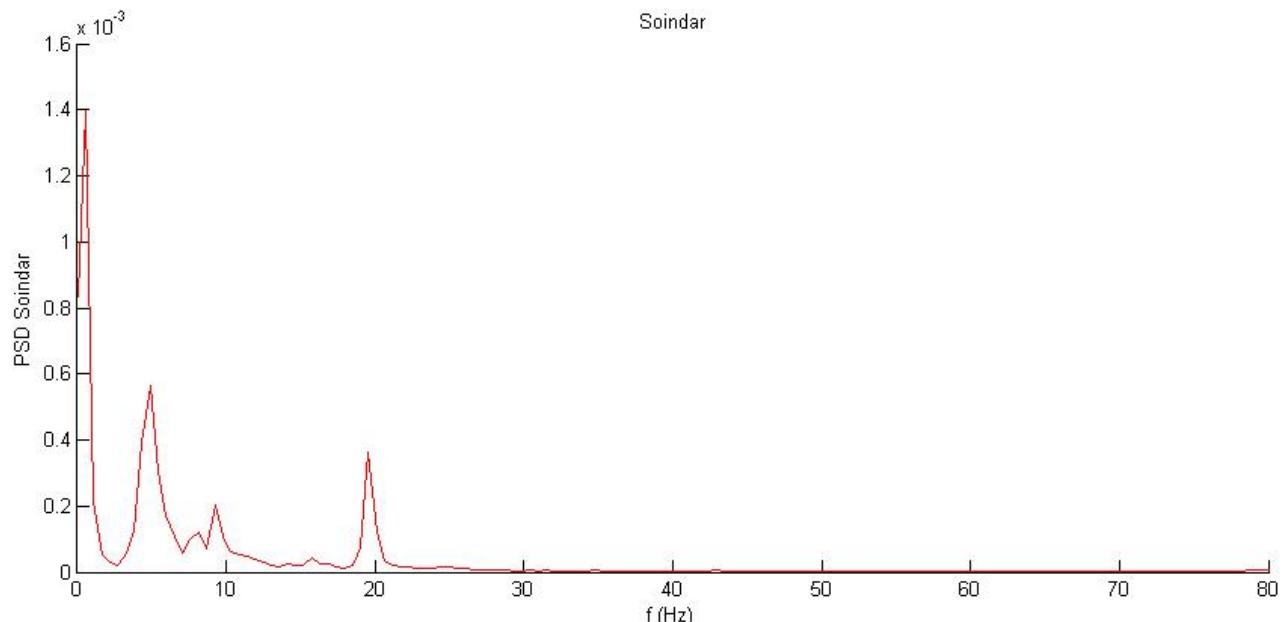
**Figura 8:** Espectro de frecuencias de la señal en el eje Z
