Estenosis subaórtica y defecto del septo interventricular en un perro

M^a JOSEFA FERNÁNDEZ DEL PALACIO

Departamento de Patología Animal. Facultad de Veterinaria. 30100 - Espinardo (Murcia).

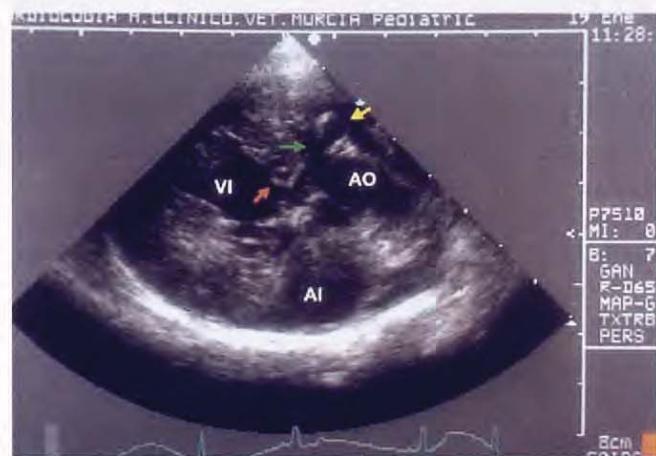
Fig. 1. Ecocardiograma bidimensional, eje largo, parasternal derecho mostrando hipertrofia de la pared posterior del ventrículo izquierdo (VI) y estrechamiento del tracto de salida del ventrículo izquierdo por debajo de las sigmoideas aórticas (flecha roja). Además puede observarse mal alineamiento entre la parte alta del septo interventricular y la pared anterior de la aorta (AO) (flecha verde) y el prolapsio de una de las sigmoideas hacia el ventrículo derecho (VD) (flecha amarilla).

Mediante la ecocardiografía bidimensional se observó, en un corte parasternal derecho eje largo (Fig. 1), hipertrofia de la pared libre del ventrículo izquierdo y una prominencia del septo interventricular hacia el tracto de salida del ventrículo izquierdo, por debajo de las sigmoideas aórticas afectando a la base de la hoja anterior de la válvula mitral, compatible con estenosis subaórtica. Asimismo, se pudo observar mal alineamiento entre la parte superior del septo interventricular y la pared anterior de la aorta, con distorsión de la raíz de la misma y prolapsio (en sístole), de la cúspide coronaria derecha hacia el ventrículo derecho a través de un defecto septal. Sin embargo, debido a la ligera rotación de la aorta era difícil visualizarlo en imágenes paradas en el monitor del ecógrafo. Mediante la ecocardiografía Doppler flujo color, en un corte parasternal derecho, eje largo (Fig. 2) se puso de manifiesto un flujo turbulento (*aliasing*) en el tracto de salida del ventrículo izquierdo y aorta ascendente. Asimismo se visualizó un flujo de color rojo anaranjado desde el tracto de salida del ventrículo izquierdo hacia el ventrículo derecho, compatible con un desvío sanguíneo izquierda-derecha a través de un defecto septal.

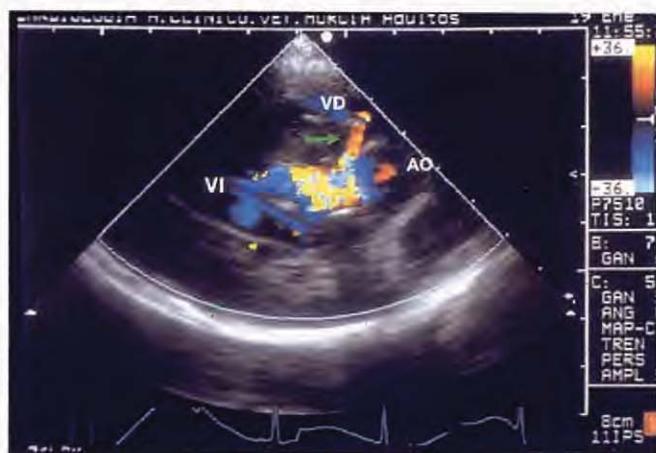
Fig. 2. Ecocardiograma Doppler flujo color, en sístole, mostrando un flujo turbulento con aliasing en el tracto de salida del ventrículo izquierdo (VI) y aorta ascendente (AO) y un flujo rojo-anaranjado indicativo de un desvío sanguíneo izquierda-derecha a través de un defecto septal (flecha verde). VD, ventrículo derecho.

En el perro de este caso clínico la estenosis del tracto de salida del ventrículo izquierdo era de tipo fibromuscular, afectando también a la hoja anterior de la válvula mitral. Mediante el Doppler flujo color se observó un flujo turbulento con aliasing en el tracto de salida del ventrículo izquierdo así como un flujo desde el tracto de salida del ventrículo izquierdo hacia el ventrículo derecho, característico de un defecto septal con desvío izquierda-derecha. La mayor parte de los defectos del septo ventricular pueden visualizarse en varios planos de imagen, principalmente en cortes parasternales de eje largo, apical cuatro cámaras y subcostal eje largo⁴. Falsos positivos son diagnosticados cuando se utiliza solamente el corte apical izquierdo de cuatro cámaras. Los defectos septales más típicos (membranosos-perimembranosos) se
