Depredación y destrucción. Documentación de saqueos arqueológicos en el área maya.

Con este trabajo se pretende mostrar la realidad actual del saqueo arqueológico en una parte de las Tierras Bajas Mayas, la región de El Petén guatemalteco. Por otra parte se centrará la atención en la intervención de registro de saqueos arqueológicos en el sitio Chilonché.

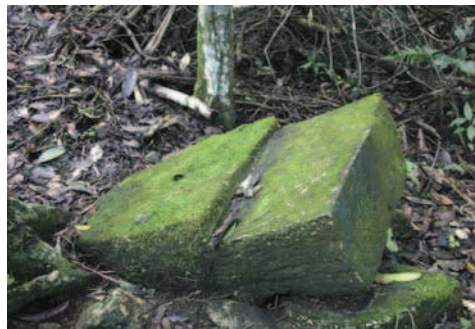
Actualmente se pueden observar ejemplos de este tipo de acción en lo que queda de una de las estelas que se encuentra próxima al complejo El Duende de el sitio arqueológico Dos Pilas, en el departamento de El Petén, en la que se puede apreciar la huella dejada por la sierra (Fig.1). O en una de las estelas de Itzán, ciudad que también se encuentra en El Petén, próxima al río de la Pasión, y que fue empezada a cortar por los saqueadores que finalmente desistieron en su empeño dejándola abandonada en su emplazamiento.

Figura 1-. Restos de estela saqueada del complejo El Duende en Dos Pilas, El Petén, Guatemala (fotografía R. Torres).

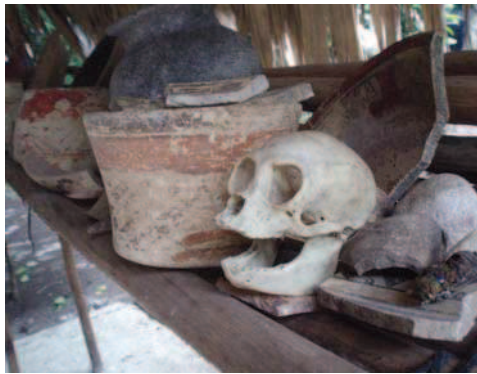
Son muy numerosos los objetos arqueológicos (Fig.2) que fueron desechados por los saqueadores mientras realizaban túneles ilícitos en busca de ofrendas y tumbas en la ciudad de Tintal, al Norte de Petén y próxima a la gran ciudad de El Mirador. Los vigilantes del sitio los han estado recolectado y los tienen expuestos allí mismo para que cualquier visitante pueda verlos. Se puede observar como incluso se desechan piezas completas que, por no ser decoradas, no tendrían buena salida en el mercado negro y simplemente son abandonadas a los pies del saqueo.

Figura 2. Materiales arqueológicos procedentes de Tintal abandonados por los saqueadores (fotografía R. Torres).

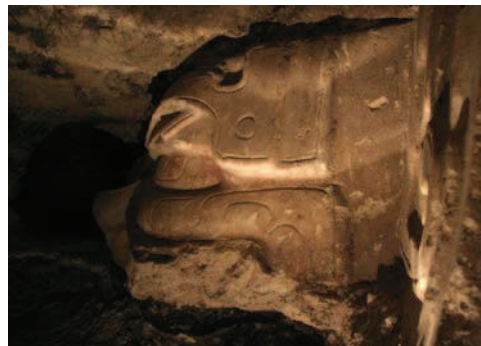
construcción de parte a parte destruyendo a su paso las subestructuras existentes y que han revelado la presencia de al menos dos enterramientos que han sido completamente saqueados. Además han puesto al descubierto elementos constructivos y decorativos de las subestructuras, como el mascarón estucado de gran calidad y belleza, poniendo en peligro su conservación y rompiendo parte del mismo a su paso (Fig.3).

Figura 3. Mascarón estucado de una de las subestructuras de la Acrópolis de Chilonché (fotografía R. Torres).
