## Alorda Park

## MEMORIA99

### FITXA DEL JACIMENT

NOM: Alorda Park o Les Toixoneres

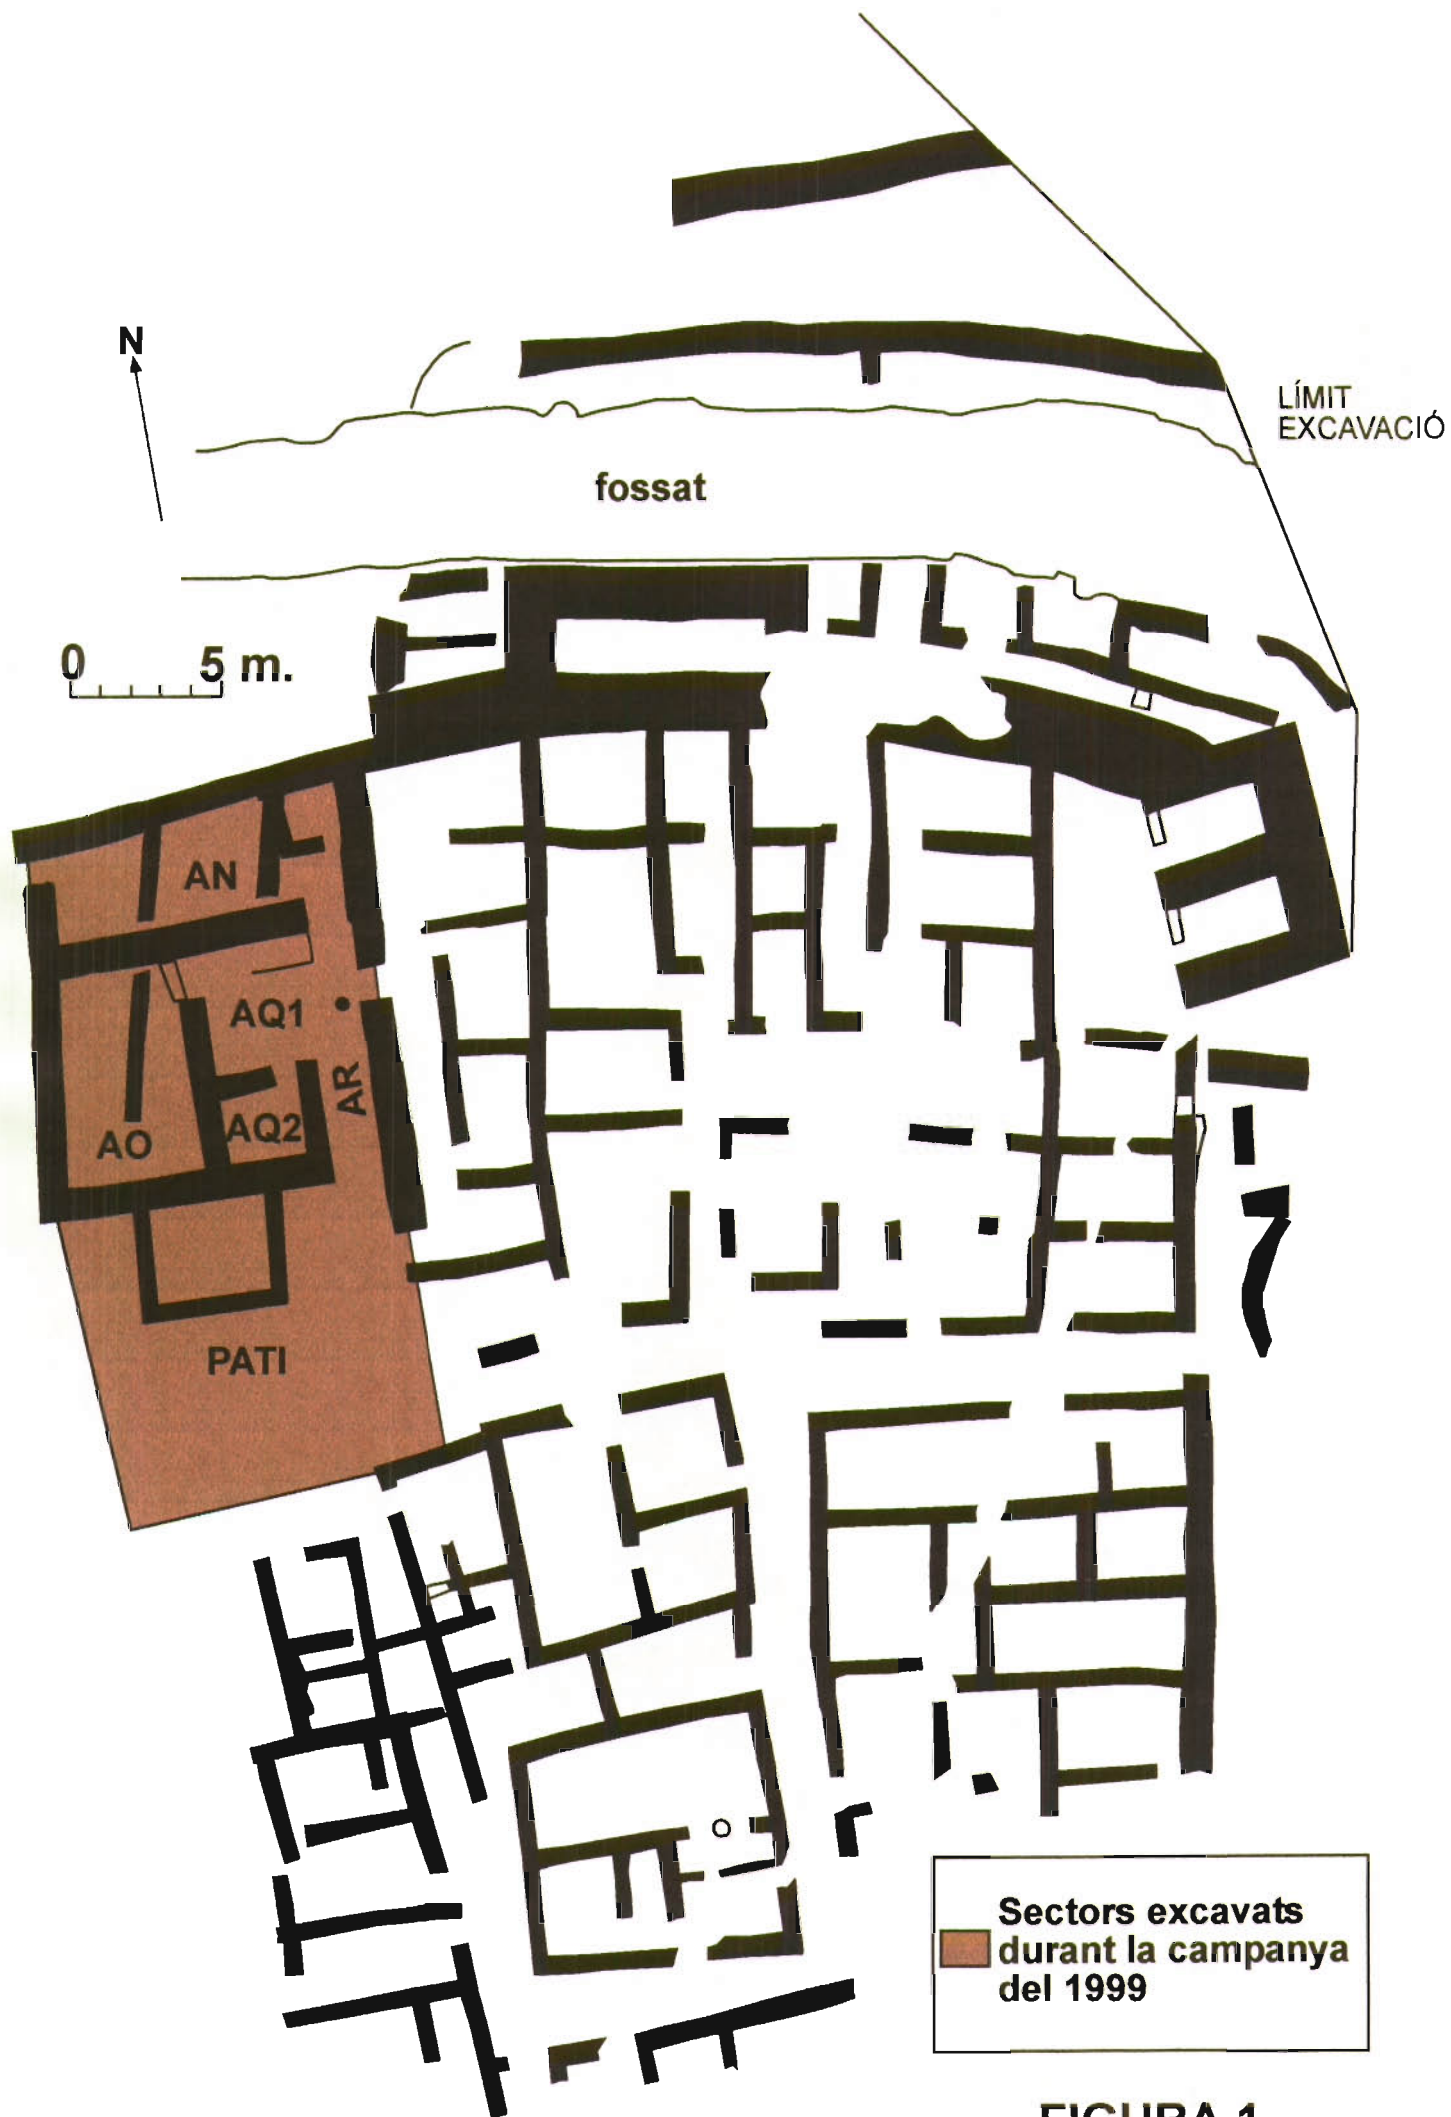
FIGURA 1

**FIGURA 1.-** Planta general del jaciment amb indicació dels sectors excavats durant la campanya de 1999.

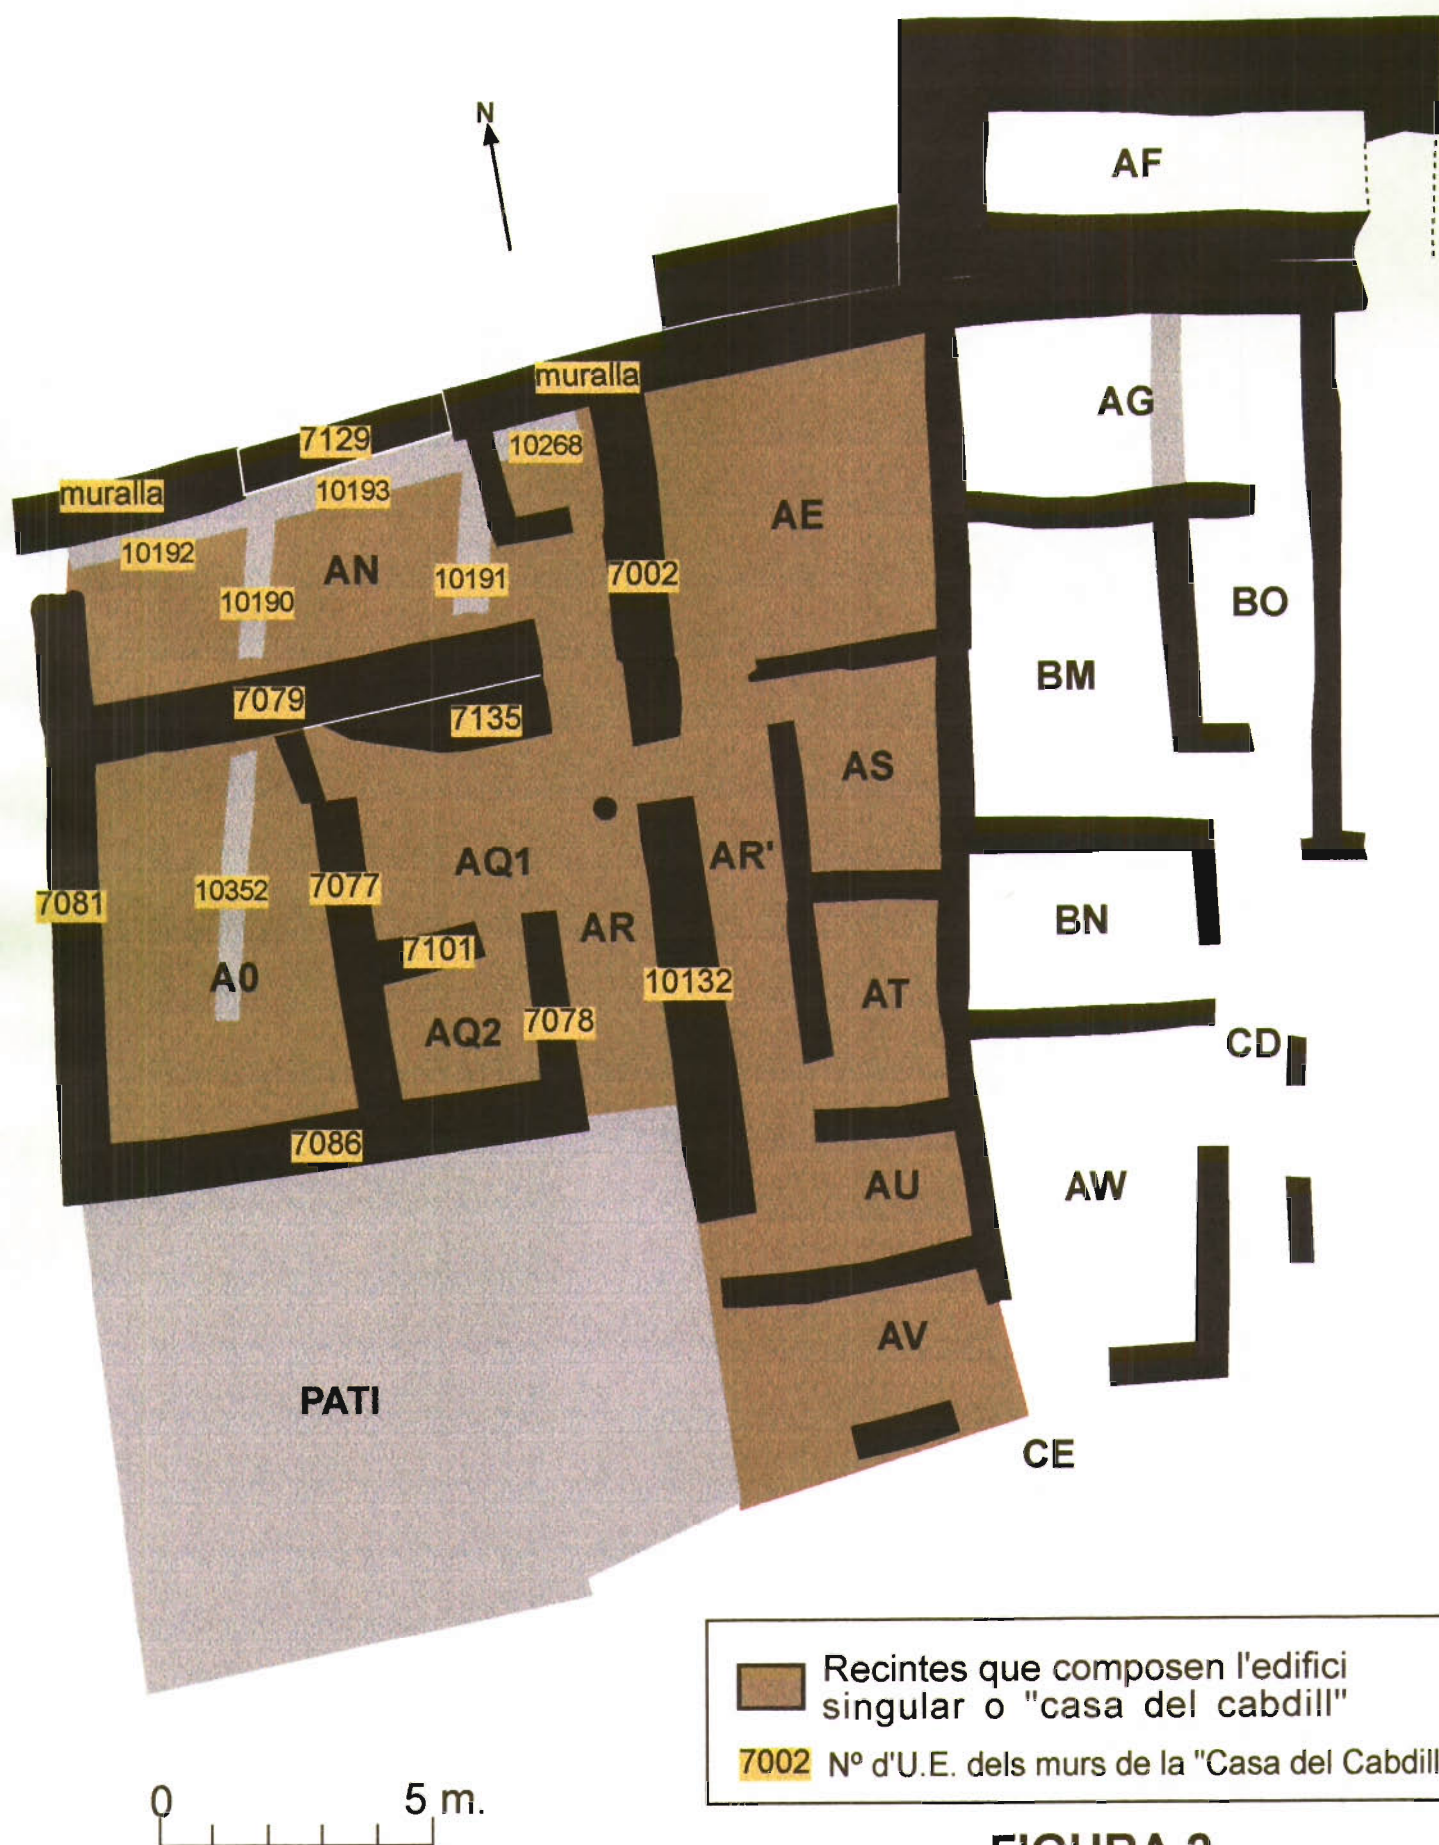
**FIGURA 2**

**FIGURA 2.-** Planta de la “casa del cabdill” amb indicació dels números dels murs que la componen.

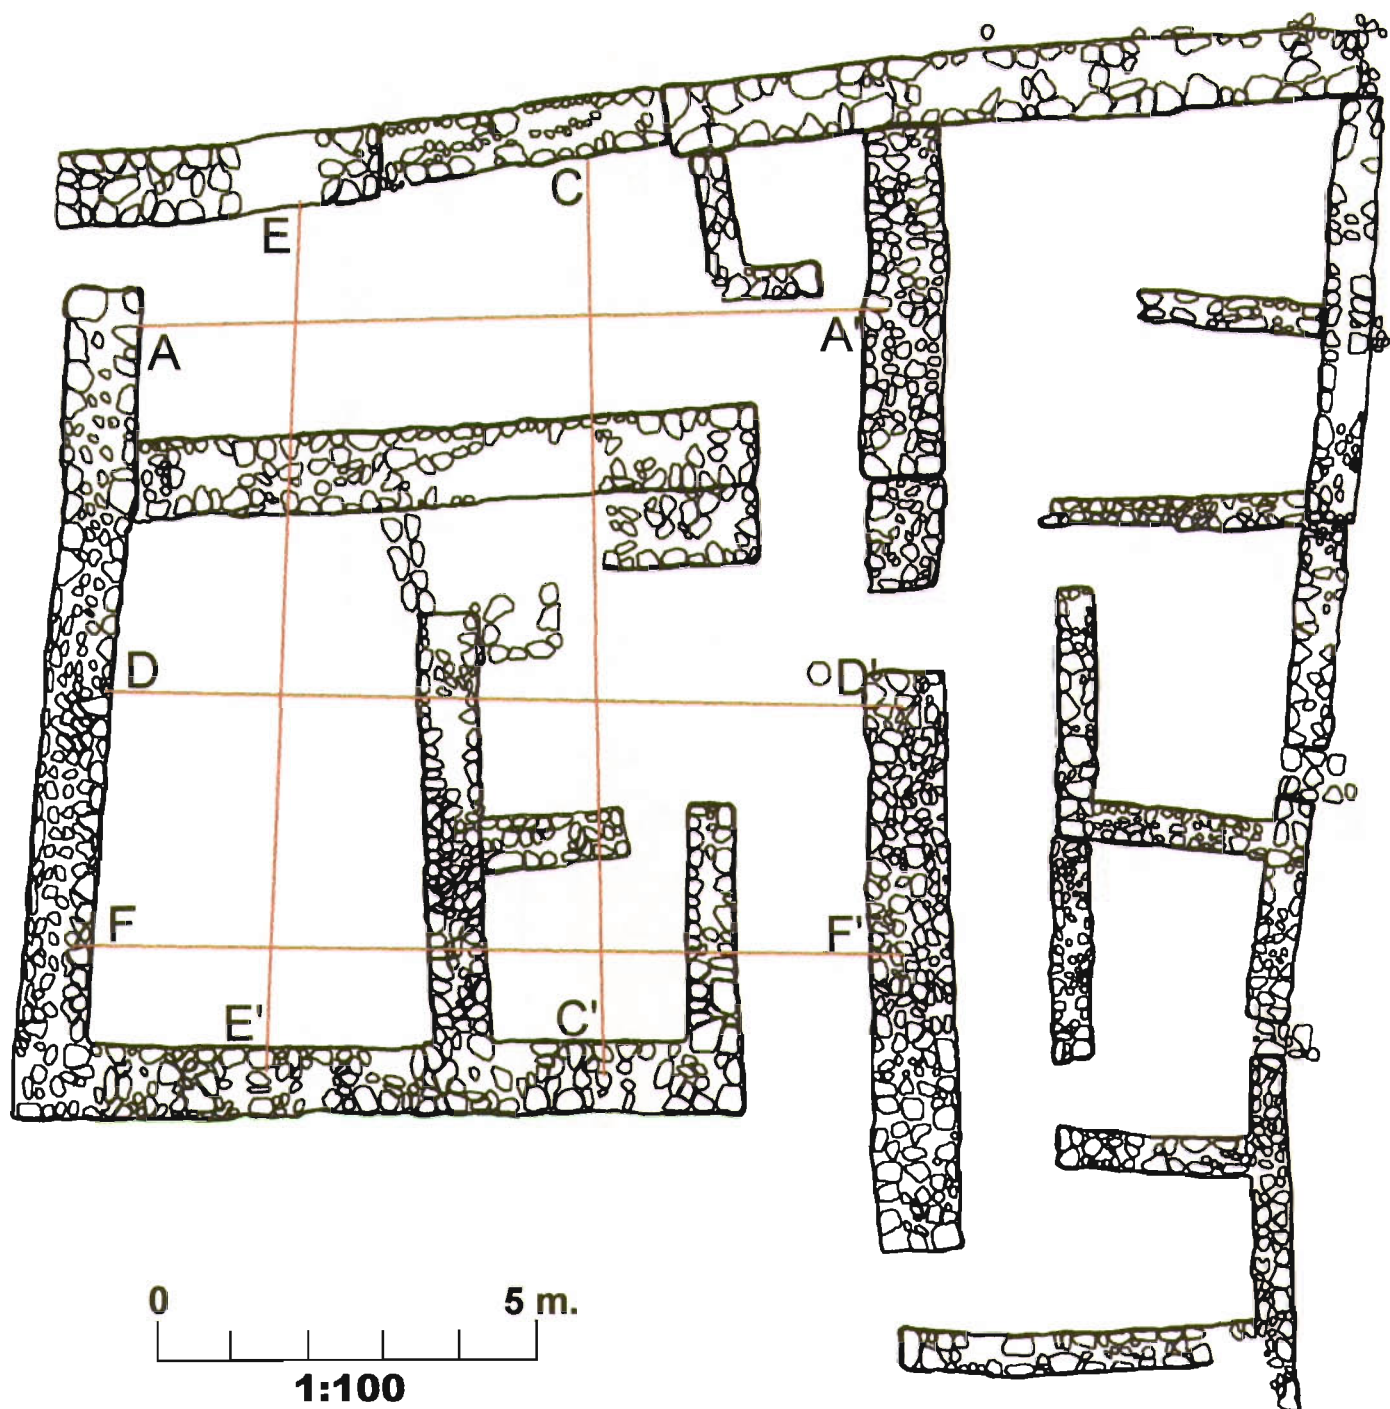
FIGURA 3

**FIGURA 3.-** Planta de la “casa del cabdill” amb indicació de les seccions realitzades.

La major part de les estructures exhumades en la campanya de 1991 semblen estar relacionades amb un únic i gran edifici, que ocupava la pràctica totalitat del sector alt de l'assentament i que era, de fet, el causant del desnivell topogràfic de la part superior del turó (figs. 2-3). En el seu aspecte actual, aquesta edificació és el resultat d'una llarga evolució, de la que tan sols es coneixen, de moment, algunes fases -les més recents-, ja que l'excavació ha assolit només els paviments més moderns, que no han estat aixecats. La planta d'aquesta construcció s'inclou dins d'un trapezoïde irregular de 11'15 m per 11'68 m per 12'95 m per 12'50 m. L'edifici és format per murs de maçoneria fets amb blocs de tamany mitjà, emprant també tascons i relligat amb fang (U.E. 7002, 7082, 7129, 7081, 7087, 7086 i 7132) La seva amplada varia entre 1 m i 1'10 m (fig. 3)

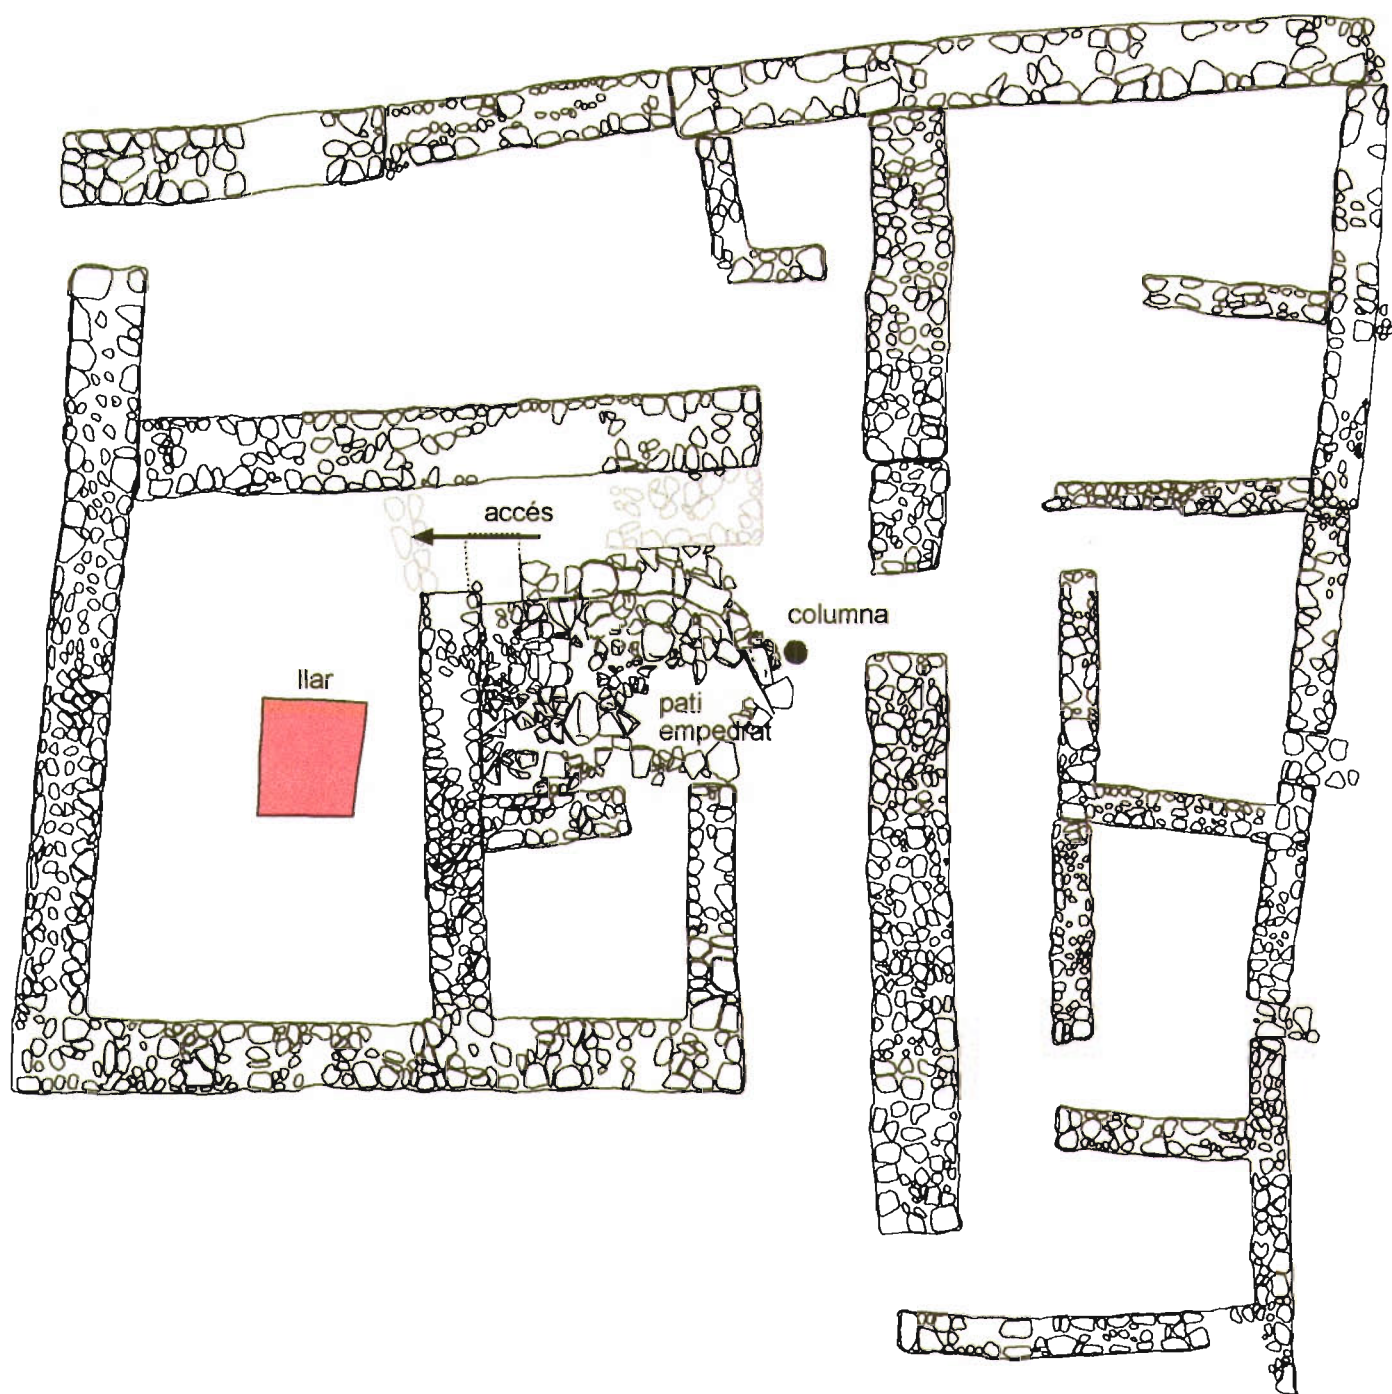
**FIGURA 4**

**FIGURA 4.-** Planta de la Fase 1 de la “casa del cabdill”.

Pel que fa a l'estratificació documentada a l'interior (figs. 4-5), cal dir que tots els recintes que s'han descrit estaven coberts per una forta capa de terra rogenca, barrejada amb pedres (recinte AN: U.E. 7084; recinte AQ: U.E. 7088; recinte AO: U.E. 7085; recinte AR: U.E. 7090). Per sota d'aquests nivells n'hi havia d'altres formats per la caiguda dels murs i els sostres. En el recinte AN, aquest nivell d'enderroc està ben representat per la U.E. 7092, que era una capa de runa de color ocre, que contenia molta calç i un gran nombre de pedres, així com restes de morter de calç, estucs de paret de calç i sorra i restes de paviments, incloent fragments d'*opus signinum*. En canvi, en el recinte AQ aquest nivell estava format per diverses capes de cendra, pedres i toves, enmig de les quals aparegué també una gran trencadissa de ceràmica. El recinte AO no presentava aquests nivells d'una forma tan clara, mentre que en el passadís AR, en canvi, l'enderroc dels sostres i les parets era potent i de característiques idèntiques a les del seu homòleg de l'àmbit AN. Cal dir encara que aquest nivell d'enderroc estava particularment ben representat a l'interior del petit recambró format pels murs 7102 i 7107 del recinte AN; en aquest punt, l'enderroc era de terra de color marró, entremig de la qual hi havia alguns *pondera* d'argila crua.

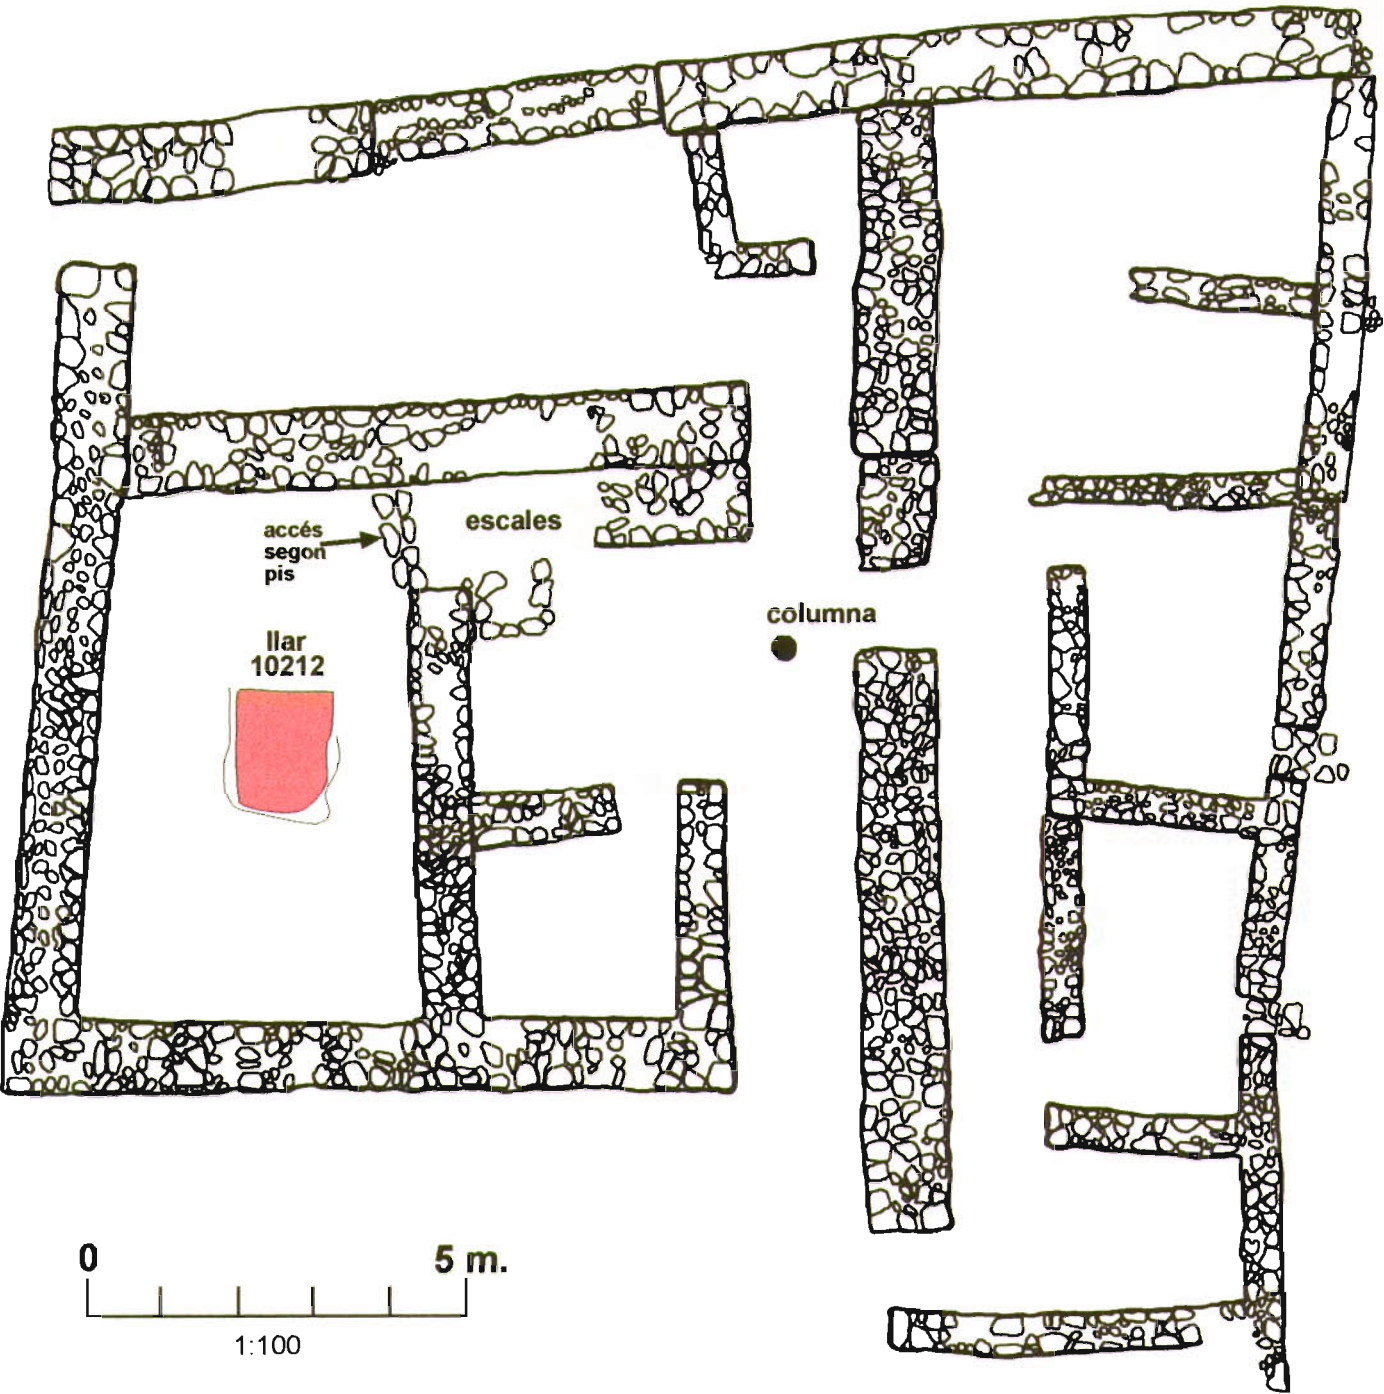
FIGURA 5

**FIGURA 5.-** Planta de la Fase 2 de la “casa del cabdill”.

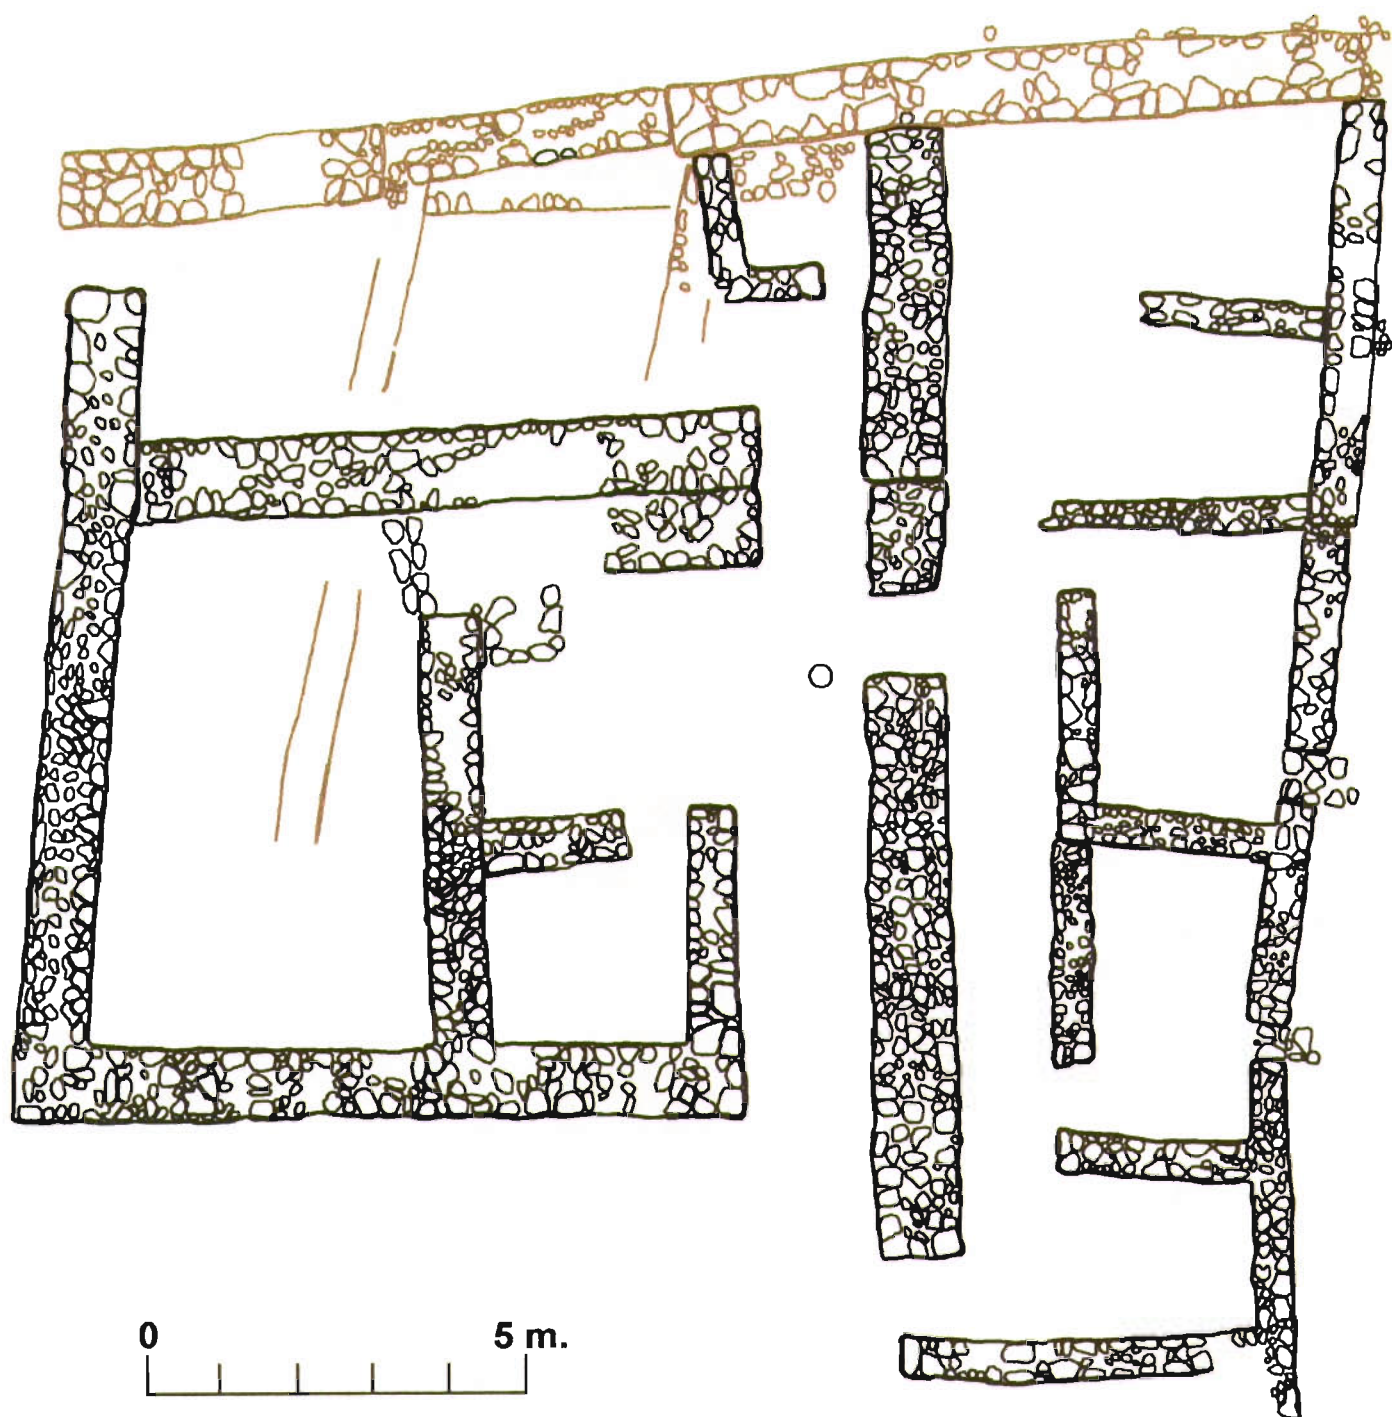
**FIGURA 6**

**FIGURA 6.-** Planta del sector de la “casa del cabdill”, amb les estructures precedents apuntades.

Estructures de la fase anterior a la construcció de la "casa del cabdill"

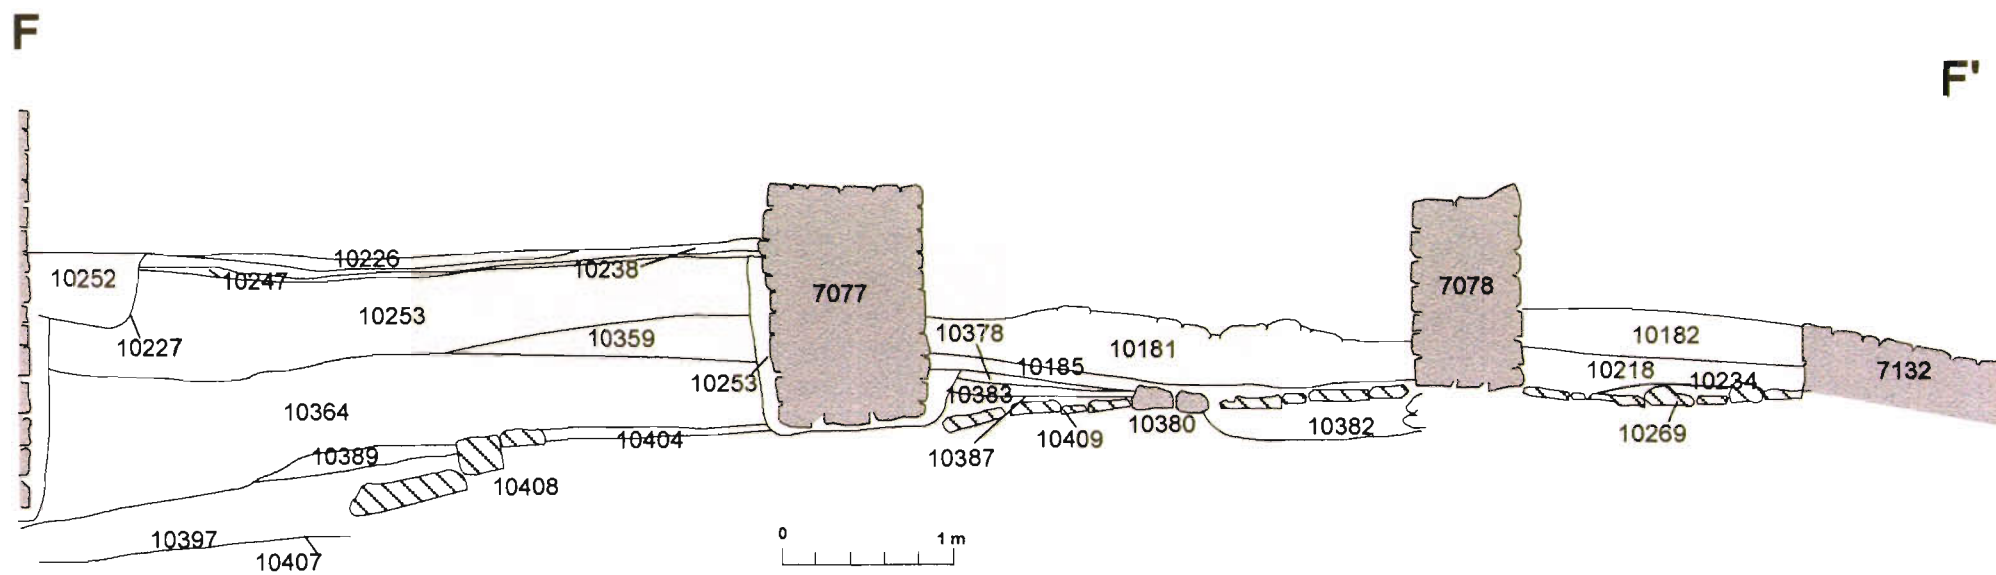
FIGURA 7

**FIGURA 7.-** Secció F-F’ de l’excavació del sector de la “casa del cabdill”.

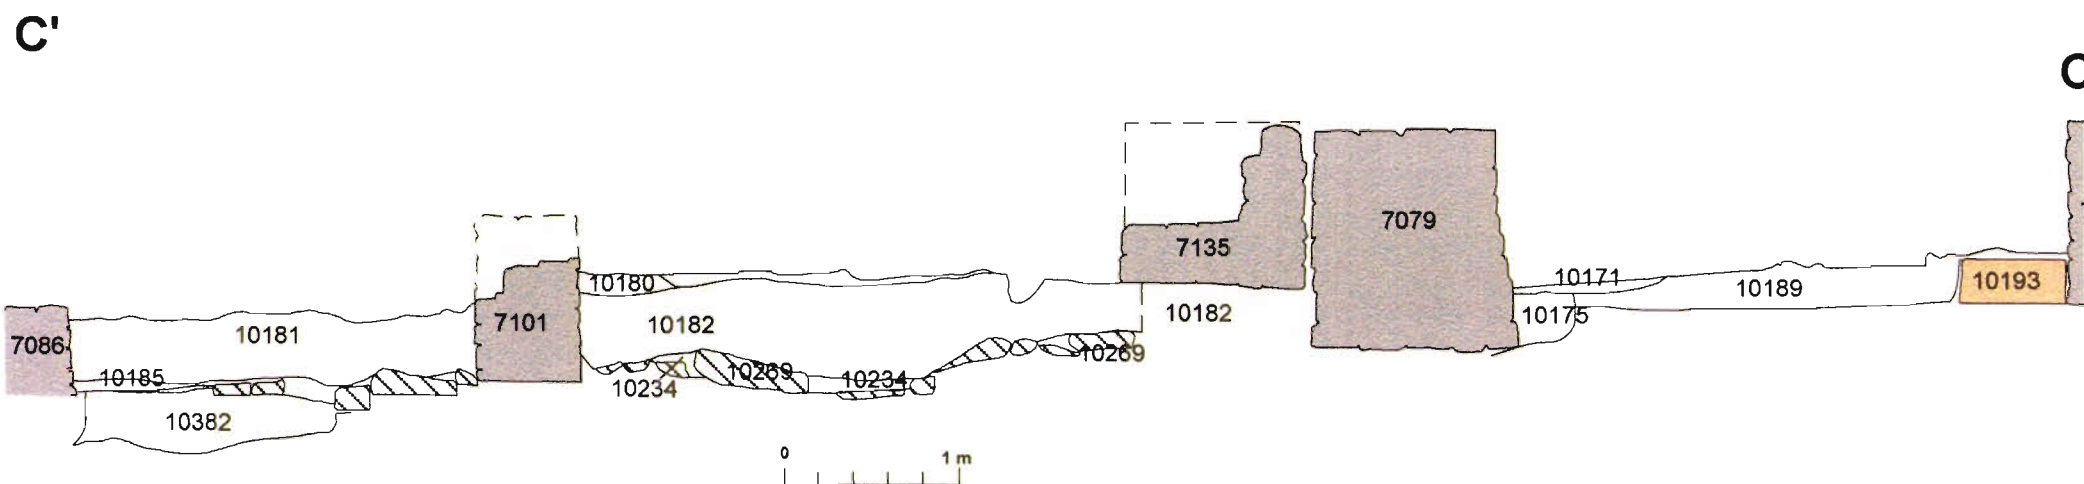
FIGURA 8

**FIGURA 8.-** Secció C-C’ de l’excavació del sector de la “casa del cabdill”.

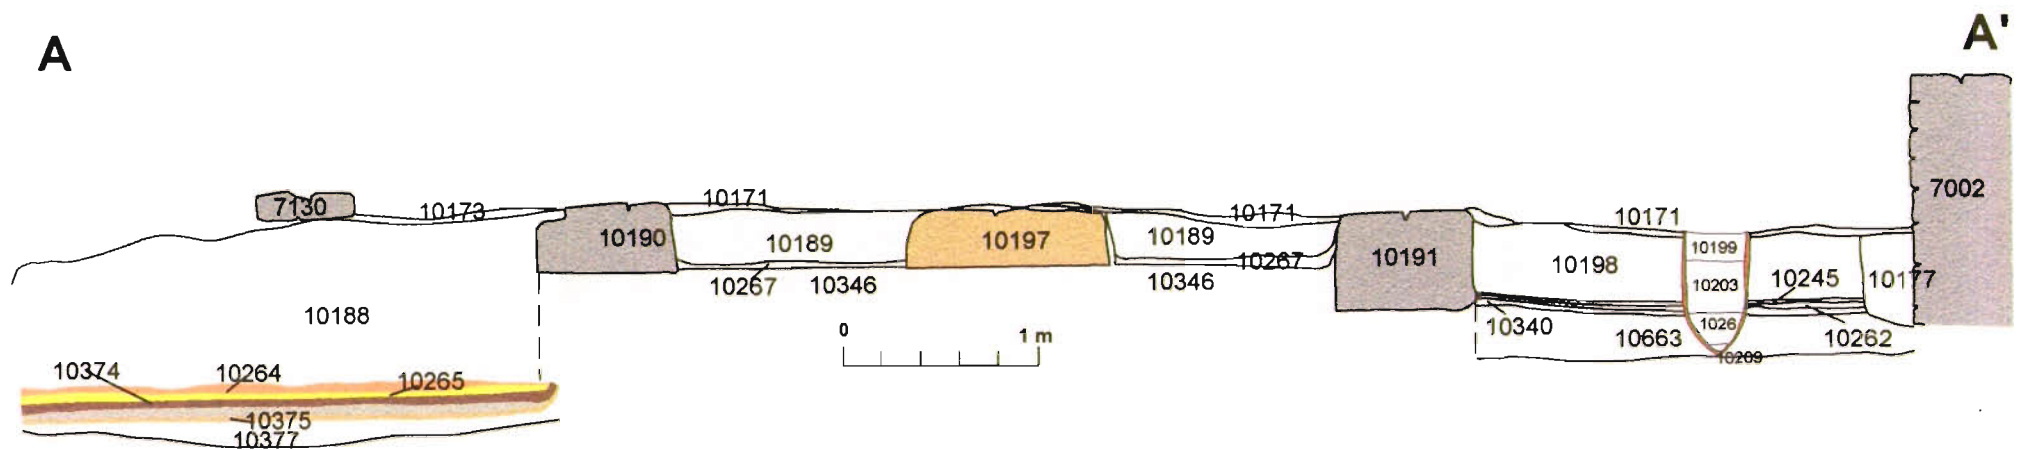
**FIGURA 9**

**FIGURA 9.-** Secció A-A’ de l’excavació del sector de la “casa del cabdill”.

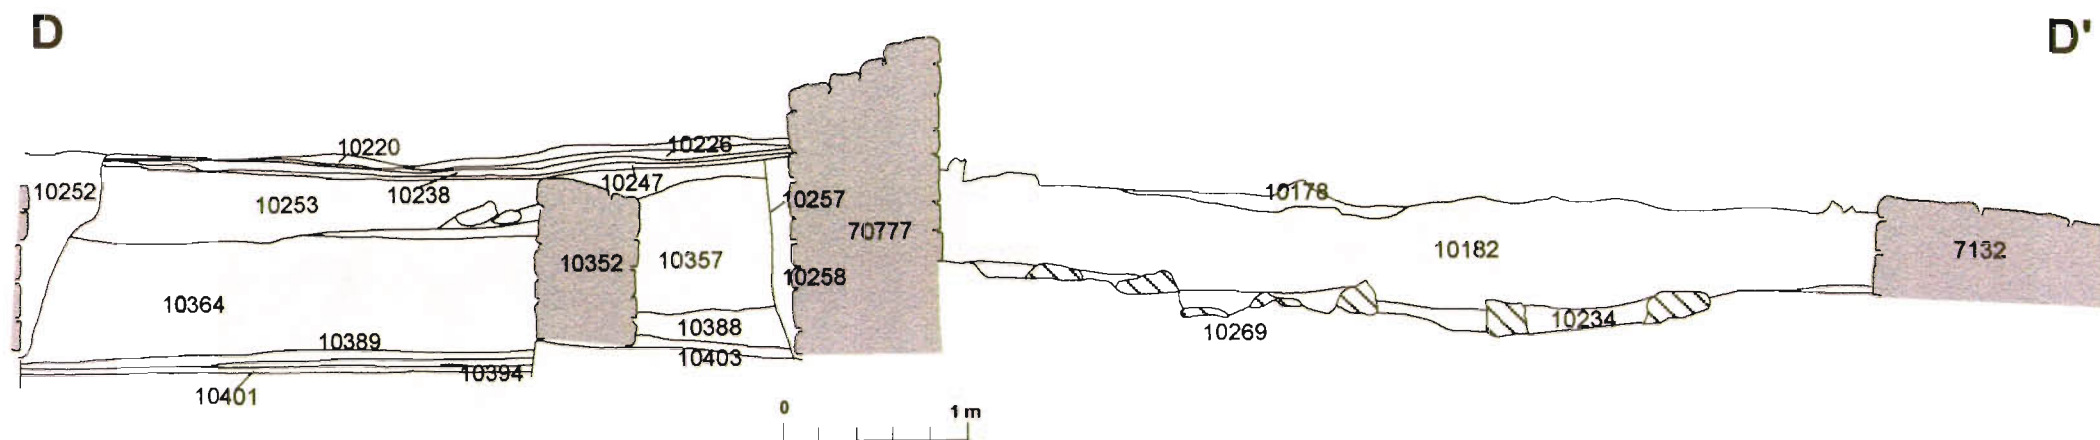
**FIGURA 10**

**FIGURA 10.-** Secció D-D’ de l’excavació del sector de la “casa del cabdill”.

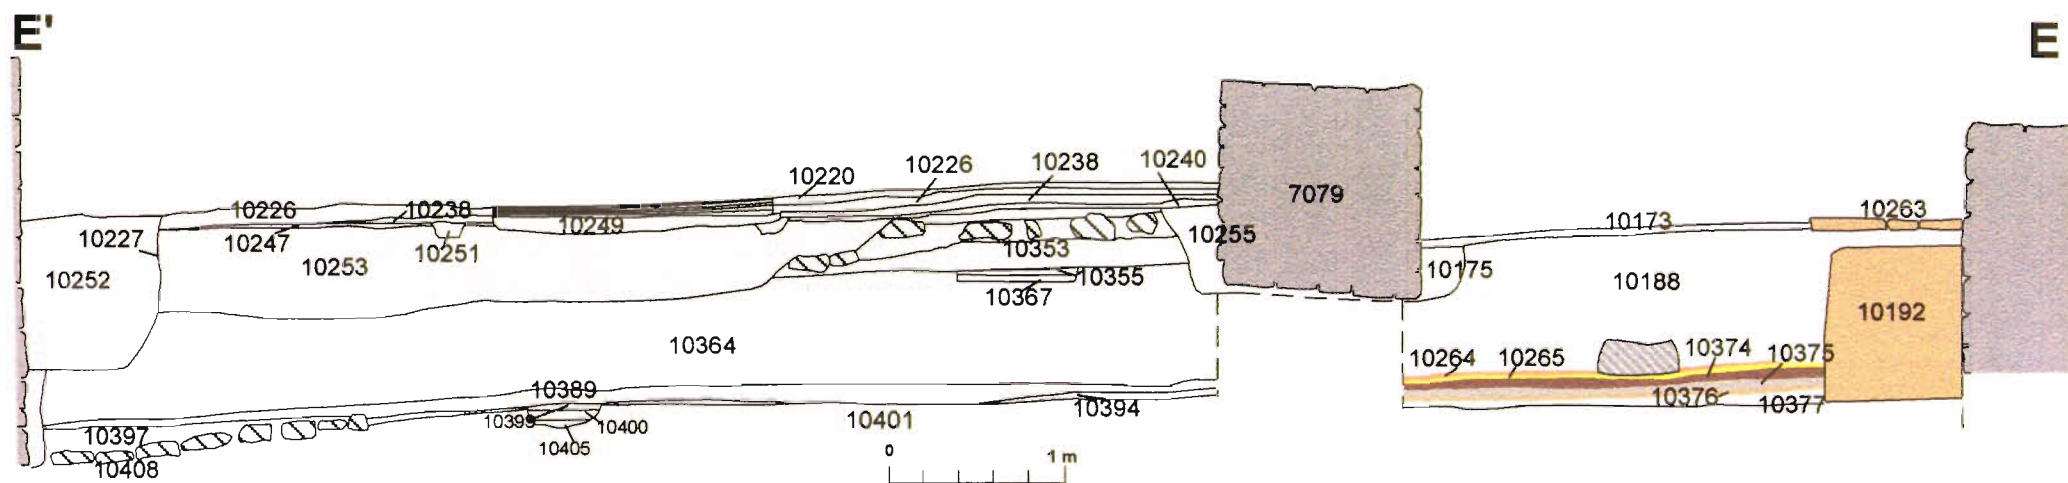
FIGURA 11

**FIGURA 11.-** Secció E-E’ de l’excavació del sector de la “casa del cabdill”.
